PATOLOGÍAS CONSTRUCTIVAS EN VALPARAÍSO.

**PROPUESTA DE METODOLOGÍA PARA LA IDENTIFICACIÓN, CARACTERIZACIÓN Y
REGISTRO DE LOS PROCESOS PATOLÓGICOS EN LAS TIPOLOGÍAS CONSTRUCTIVAS
HISTÓRICAS DEL PUERTO DE VALPARAÍSO.**

**TESIS DE MAGISTER
PILAR BUSTOS LARRAÑAGA**

2023

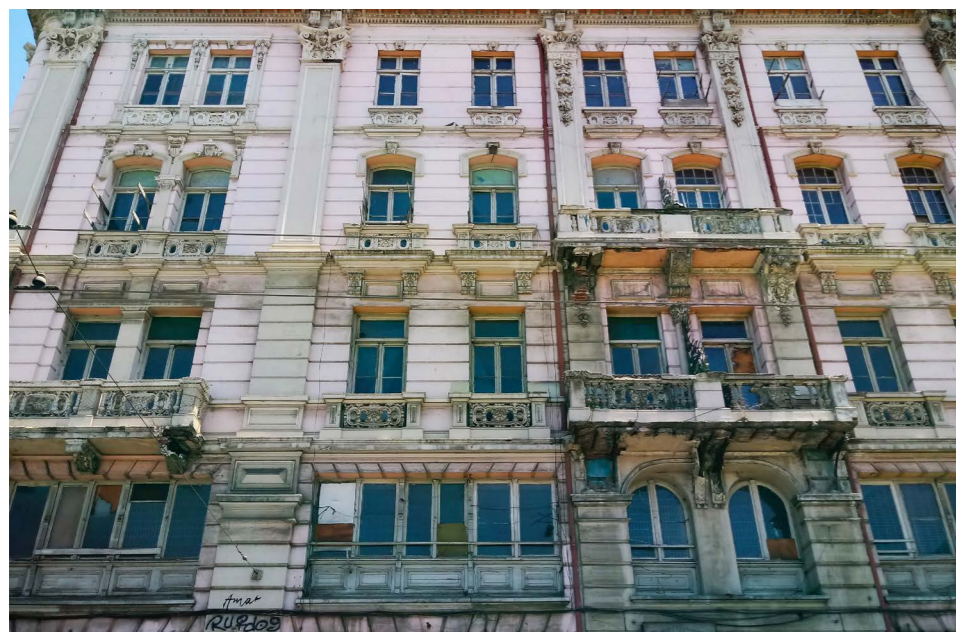
Figura 4
Fotografía de la fachada de un inmueble de la calle Blanco deteriorado.
Fuente: Archivo propio, 2022.

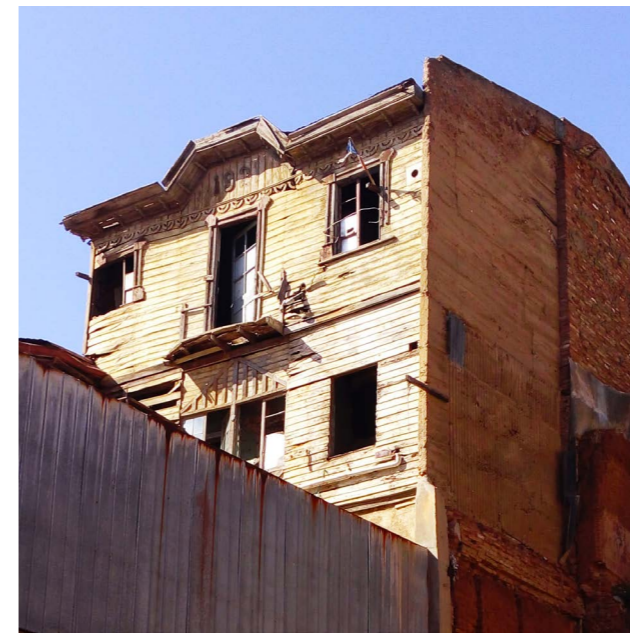
Figura 5
Fotografía de la fachada del edificio Astoreca desde la calle Blanco.
Fuente: Archivo propio, 2022.

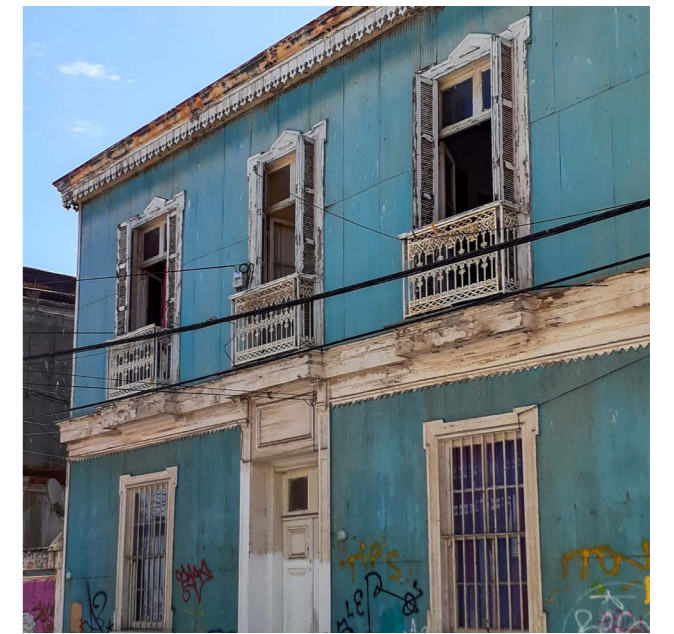
Figura 6
Fotografías de inmuebles deteriorados en la izquierda, cerro Cordillera y derecha, cerro Alegre.
Fuente: Archivo propio, 2022.

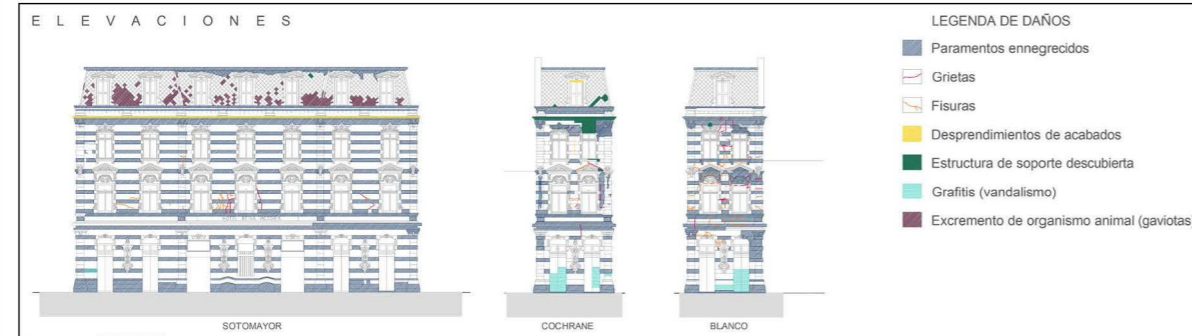
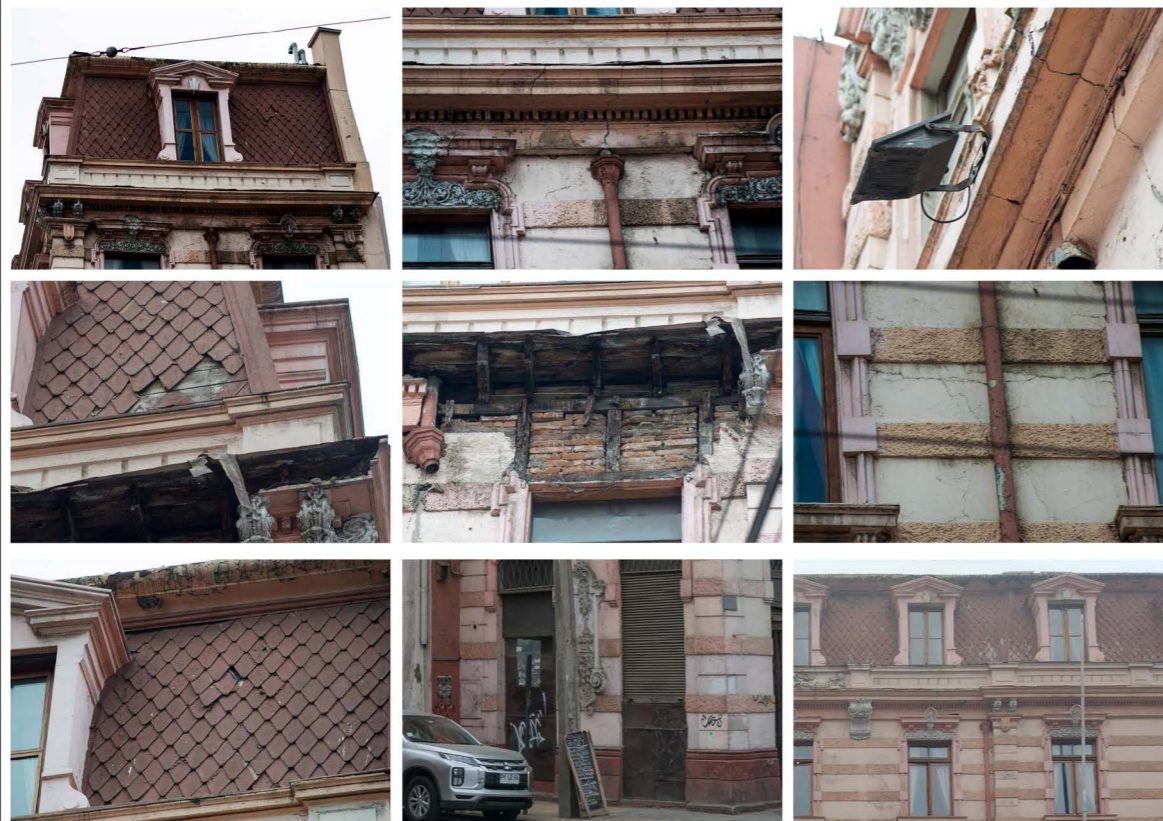
Mapa de daños de las fachadas afectadas del inmueble y registro fotográfico de las lesiones más relevantes.

El Hotel Reina Victoria presenta lesiones químicas como la contaminación atmosférica que provoca paramentos ennegrecidos, excrementos de organismos animal como son las gaviotas, lesiones mecánicas como grietas de magnitud considerable y fisuras, junto con desprendimientos de los acabados, encontrándose las estructuras de soporte descubiertas principalmente en la fachada de Cochrane y existe presencia de grafitis pero en menor cantidad a diferencia del otro caso analizado anteriormente.
