**IDENTIFICACIÓN DE CARACTERÍSTICAS QUE PUDIERON  
HABER SIDO IMPORTANTES EN EL DESEMPEÑO DE 20  
EDIFICIOS EN VIÑA DEL MAR DURANTE EL SISMO DE CHILE  
DE 2010**

Tesis de Grado y Memoria de Título presentada por

**Ingeniero Civil**

**Magíster en Ciencias de la Ingeniería Civil**

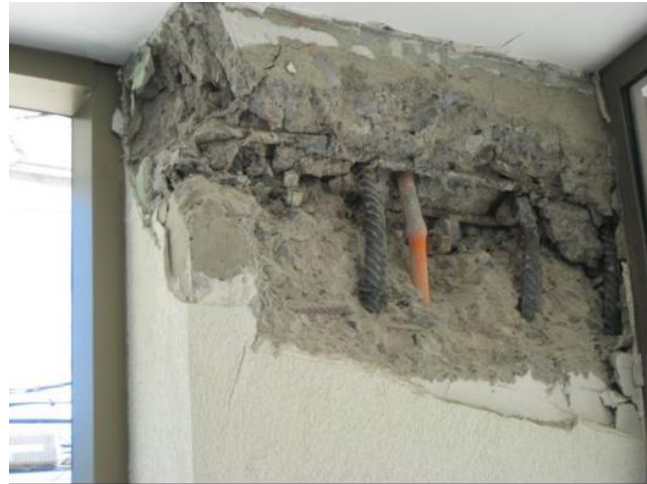
**Figura 3.7 Elemento dañado N1-1**

El único daño observado en el edificio se encuentra en una columna del primer piso que soporta un muro que soporta un muro. Se ubica en la fachada del edificio en el eje E.

Se observa una grieta horizontal importante que atraviesa de lado a lado al elemento, también se observa desprendimiento del hormigón dejando expuesto el refuerzo longitudinal.

Solo un elemento presenta daño, es una columna del primer piso, existe desprendimiento de hormigón y exposición del refuerzo. El porcentaje aproximado de área dañada en planta de muros y columnas con respecto al área total es de 3% en el primer piso.

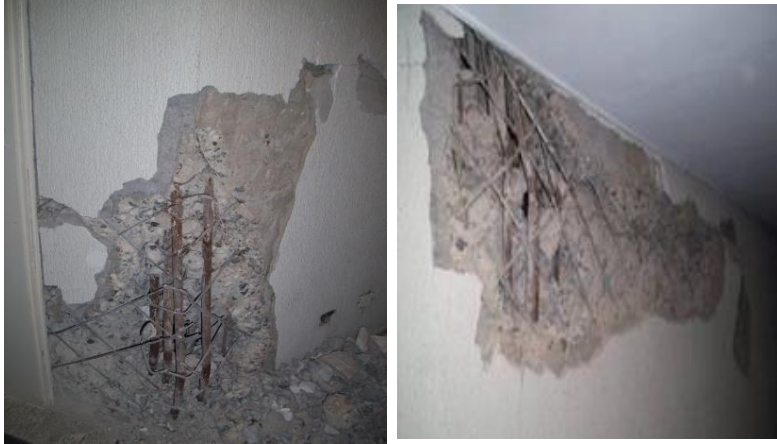
**Figura 3.12 Daño observado en elemento A2-1**

<p><b>Elemento A2-1</b></p> <p>Falla presumible de compresión en borde de muro en el pasillo, lado poniente. Las grietas se extienden entre la parte superior del segundo piso y la parte inferior del tercer piso (respectivamente según fotos).</p>

Existe falla en muros, dinteles y losas, el agrietamiento excede los 0.16 cm (ASCE41-06, tabla 2.1), además existe exposición del refuerzo debido a desprendimiento de estucos. No existe riesgo de colapso. El porcentaje aproximado de área dañada en planta de muros y columnas con respecto al área total es de 9% en el primer piso.

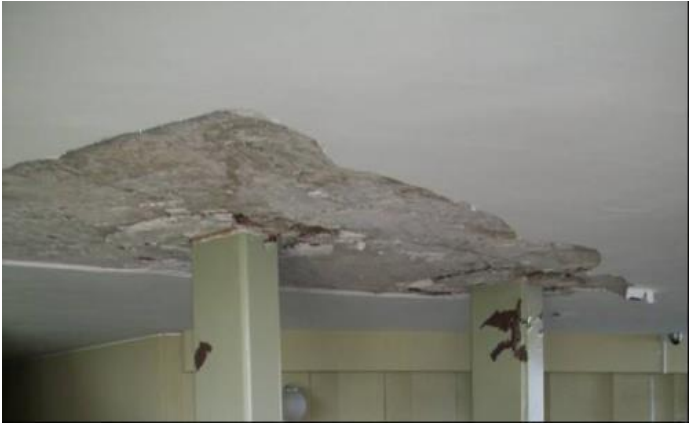
**Figura 3.13 Daño observado en elemento A2-3**

<p><b>Elemento A2-3</b></p> <p>Agrietamiento de la losa en la unión de las columnas con el muro que sostiene (primer piso).</p>

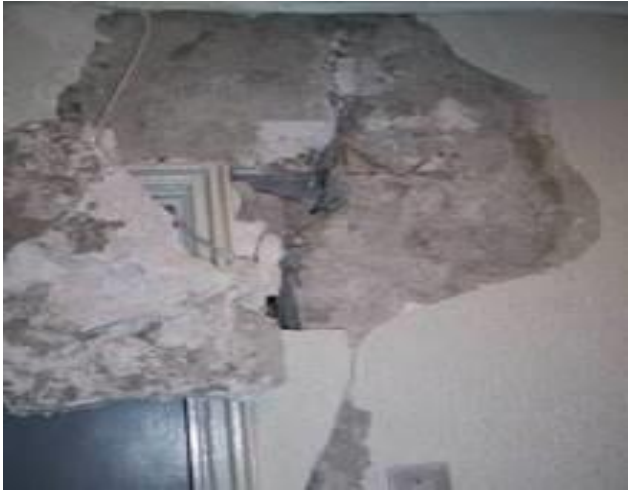
**Figura 3.14 Daño observado en elemento A2-4**

<p><b>Elemento A2-4</b></p> <p>Falla en la unión Muro-Dintel, cuarto piso. Existe agrietamiento severo.</p>

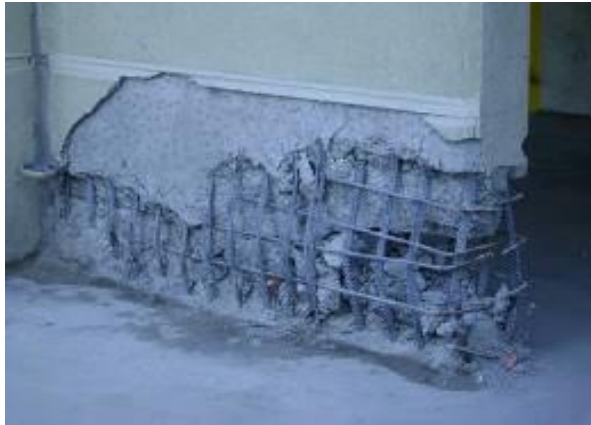
**Figura 3.19 Elemento dañado A3-1**

Se aprecia daño en el borde del muro, se observa aplastamiento total del hormigón, apertura lateral del refuerzo transversal y pandeo del refuerzo longitudinal.

El daño principal del edificio se concentra en los muros del sector Nor-Oriente, en el piso 1 y en el primer subterráneo. Tiene daños en muros, machones, y en menor medida en columnas, uniones viga-columna y losas. Existe desprendimiento de hormigón, exposición del refuerzo en los muros y pandeo del refuerzo. No existe riesgo de colapso.

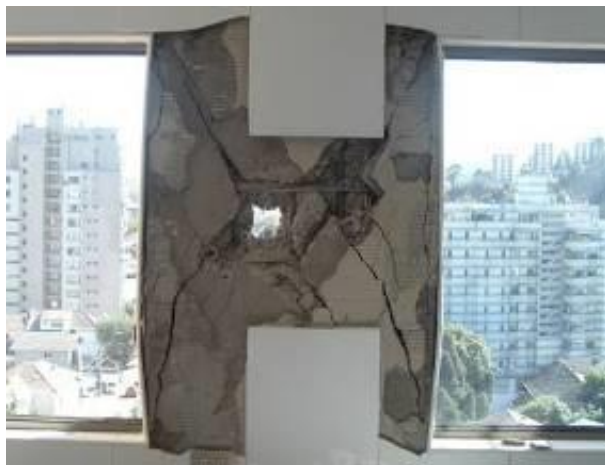
**Figura 3.21 Elemento dañado A3-3**

Se observa agrietamiento diagonal por corte acompañado de desprendimientos de hormigón.

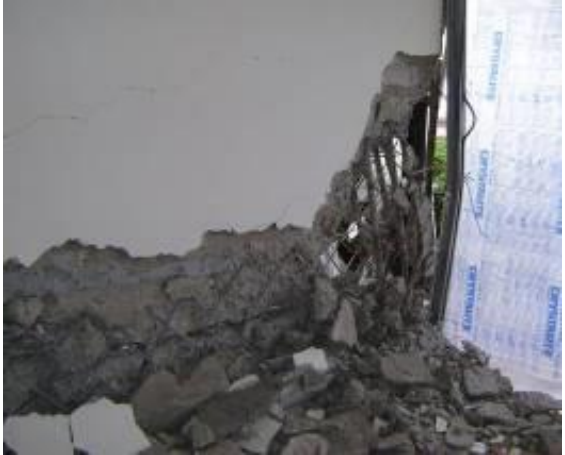
<p><b>Figura 3.30 Elemento dañado B4-1</b></p>	<p><b>Elemento B4-1</b></p> <p>Se aprecia daño del muro en el primer piso en la zona inferior por compresión del borde. Existe un agrietamiento horizontal en gran parte del largo del muro acompañado de desprendimiento de hormigón y exposición del refuerzo.</p>

El edificio presenta gran daño en elementos estructurales, presenta extenso agrietamiento en muros por compresión de borde, desprendimiento de hormigón dejando expuesto el refuerzo. El daño se concentra en el primer piso, existe deformación permanente mayor al 2%. El porcentaje aproximado de área dañada en planta de muros y columnas con respecto al área total es de 22% en el primer piso.

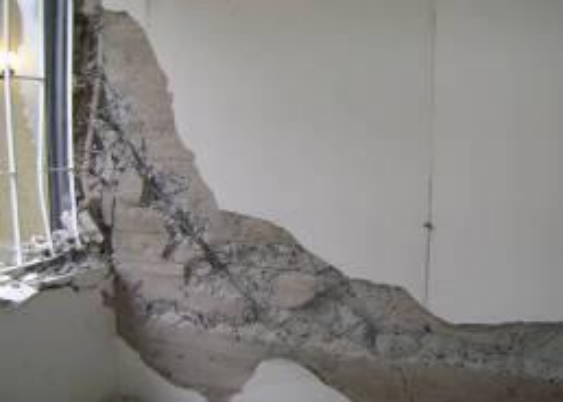
<p><b>Figura 3.31 Elemento dañado B4-2</b></p>	<p><b>Elemento B4-2</b></p> <p>Muro dañado en el primer piso. Se observa extenso agrietamiento horizontal a lo largo del muro, desprendimiento de hormigón y exposición del refuerzo.</p>

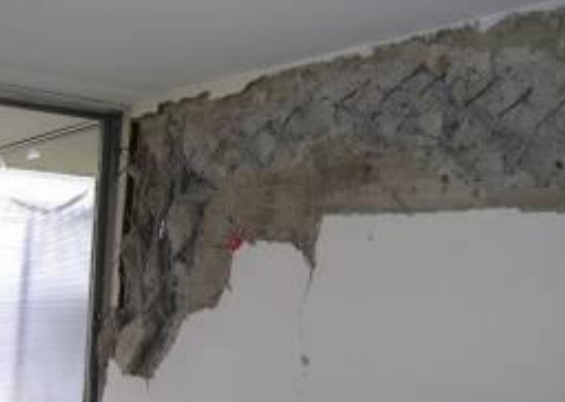
<p><b>Figura 3.32 Elemento dañado B4-3</b></p>	<p><b>Elemento B4-3</b></p> <p>Daño de muro en el primer piso. Se observa extenso agrietamiento a lo largo del muro, desprendimiento de hormigón y exposición del refuerzo.</p>

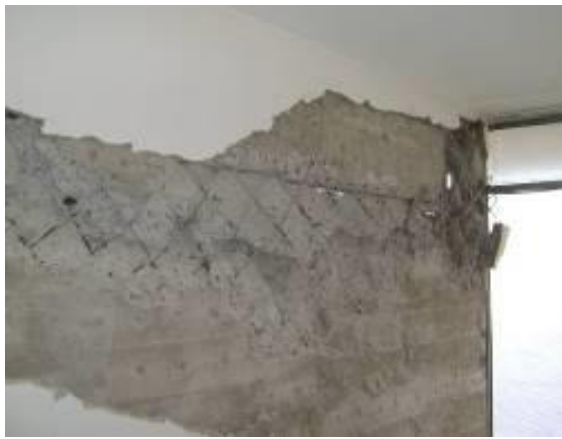
Figura 3.33 Elemento dañado B4-4

Daño en primer piso de muro. Se observa extenso agrietamiento a lo largo del muro, desprendimiento de hormigón y exposición del refuerzo.

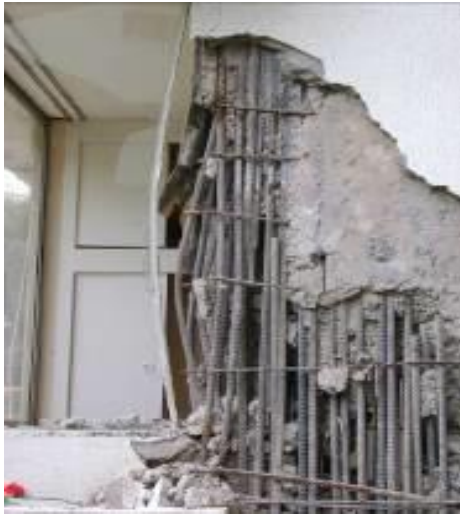
**Figura 3.39 Elemento dañado F5-1**

Se aprecia daño del muro en el primer piso. Existe un agrietamiento en todo el alto del piso y en lo largo del muro acompañado de desprendimiento de hormigón y exposición del refuerzo.

El edificio presenta gran daño en elementos estructurales, presenta extenso agrietamiento en muros por compresión de borde de muro, por corte y flexión, se observa extenso desprendimiento de hormigón dejando expuesto el refuerzo en varias zonas. El daño se concentra en el primer piso en muros, en escaleras y losas de pisos superiores, existe deformación permanente mayor al 2%. El porcentaje aproximado de área dañada en planta de muros y columnas con respecto al área total es de 25% en el primer piso.

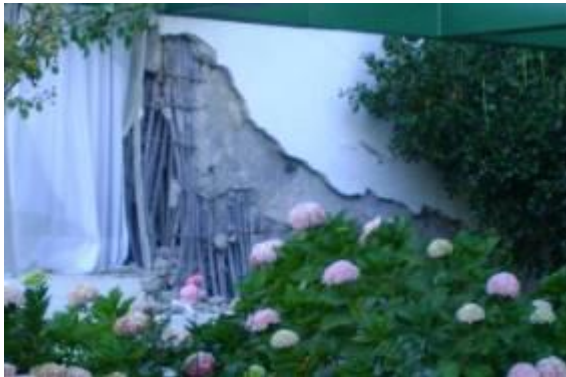
**Figura 3.40 Elemento dañado F5-2**

Muro dañado en el primer piso. Se observa extenso agrietamiento a lo largo del muro, desprendimiento de hormigón y exposición del refuerzo.

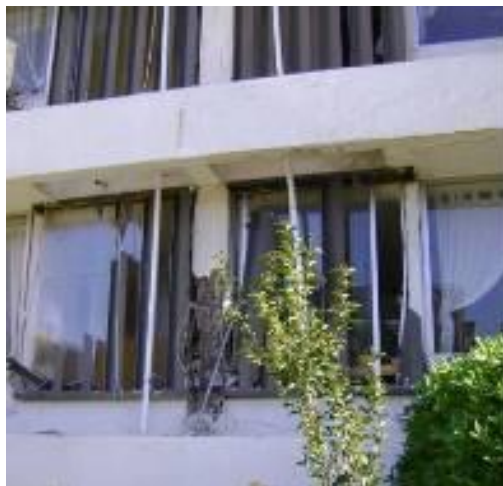
**Figura 3.41 Elemento dañado F5-3**

Daño en primer piso por compresión del borde del muro. Se observa extenso agrietamiento a lo largo, desprendimiento de hormigón y exposición del refuerzo.

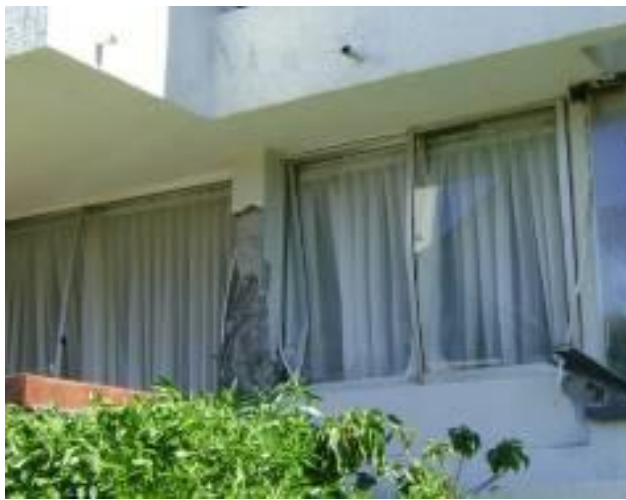
Figura 3.42 Elemento dañado F5-4

Daño en primer piso de muro. Se observa agrietamiento concentrado en el borde del muro, se observa desprendimiento de hormigón y exposición del refuerzo.

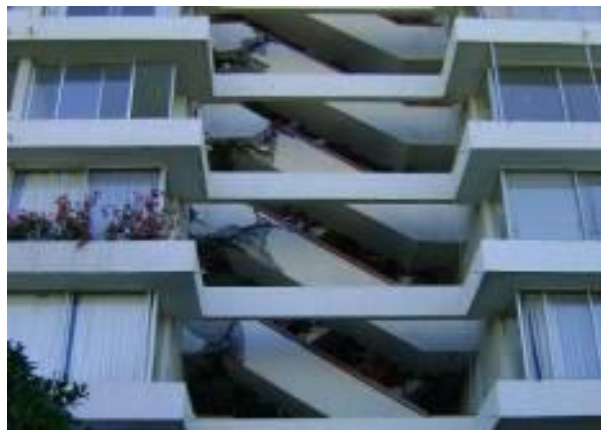
Figura 3.43 Elemento dañado F5-5

Se observa agrietamiento que atraviesa el alto de la escalera dejando expuesto el refuerzo.

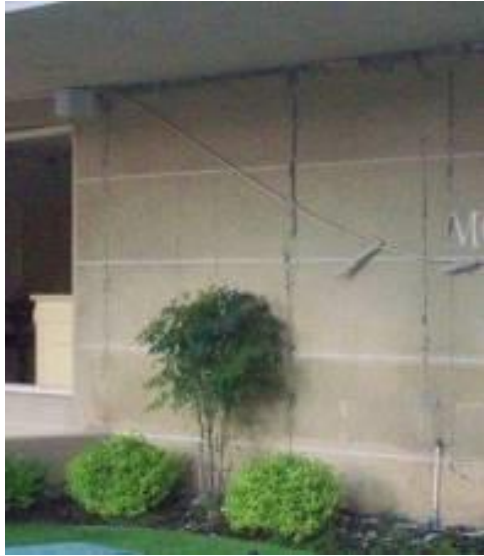
**Figura 3.61 Elemento dañado M8-1**

Se observa agrietamiento vertical en muro del primer piso.

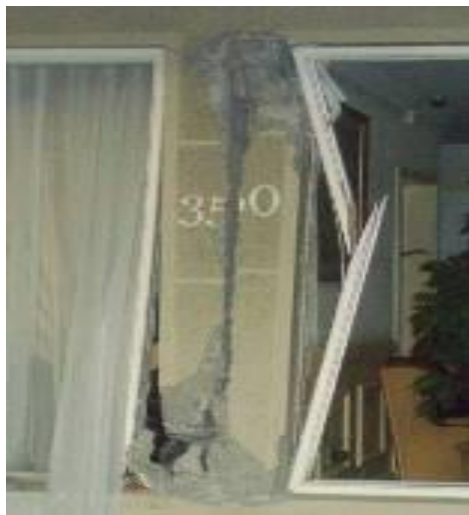
**Figura 3.62 Elemento dañado M8-2**

Se observa agrietamiento vertical y aplastamiento en borde de muro del primer piso.

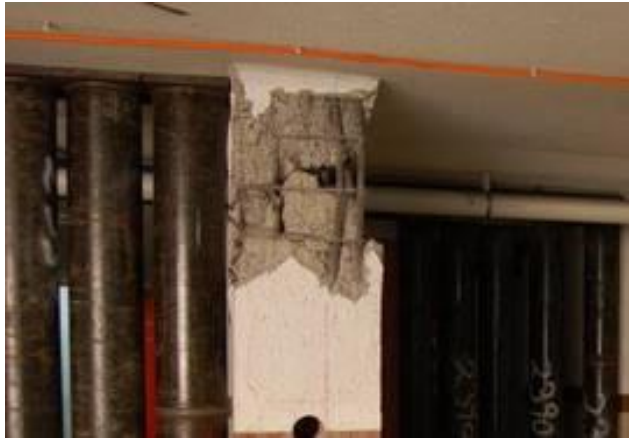
Figura 3.74 Elemento dañado R10-1

Se observa daño en columna del subterráneo, desprendimientos de hormigón y pandeo del refuerzo longitudinal.

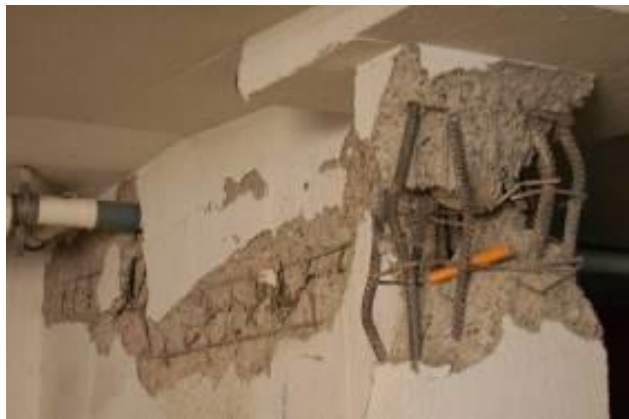
Figura 3.75 Elemento dañado R10-2

Se observa daño en borde de muro, existe aplastamiento, desprendimiento de hormigón y pandeo del refuerzo.

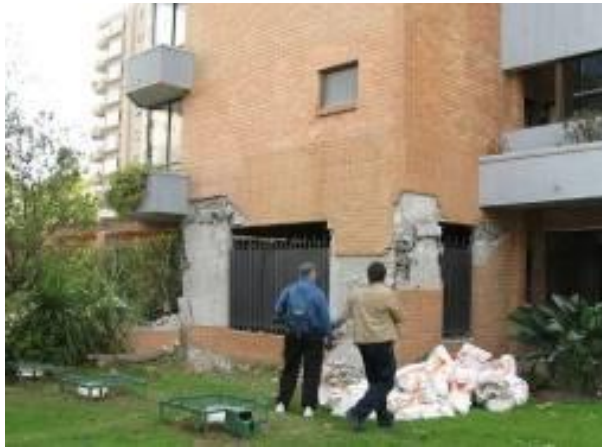
Figura 3.81 Elemento dañado R11-1

Se observa daño en muros de la fachada del primer piso, agrietamiento y desprendimiento de hormigón.

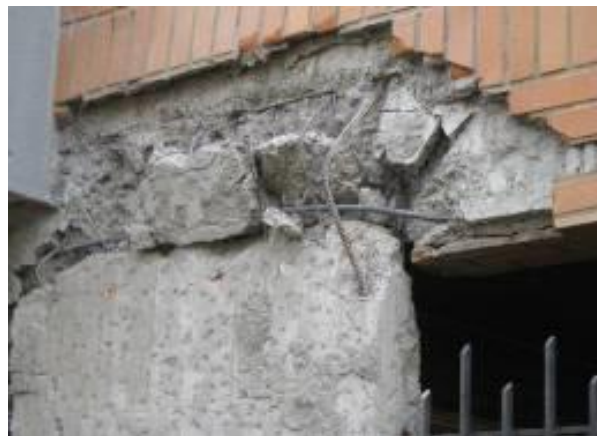
Figura 3.82 Elemento dañado R11-2

Daño en muro de la fachada del primer piso, agrietamiento y desprendimiento de hormigón.

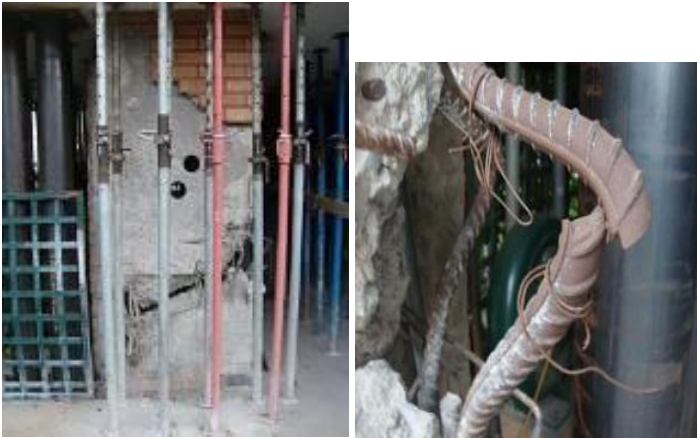
<p data-bbox="485 711 878 743"><b>Figura 3.88 Elemento dañado T12-1</b></p>	<p data-bbox="1068 273 1268 300"><b>Elemento T12-1</b></p> <p data-bbox="1068 319 1419 499">Se observa daño en muro del primer piso (eje H). Agrietamiento con desprendimiento de hormigón, pandeo y fractura del refuerzo</p>

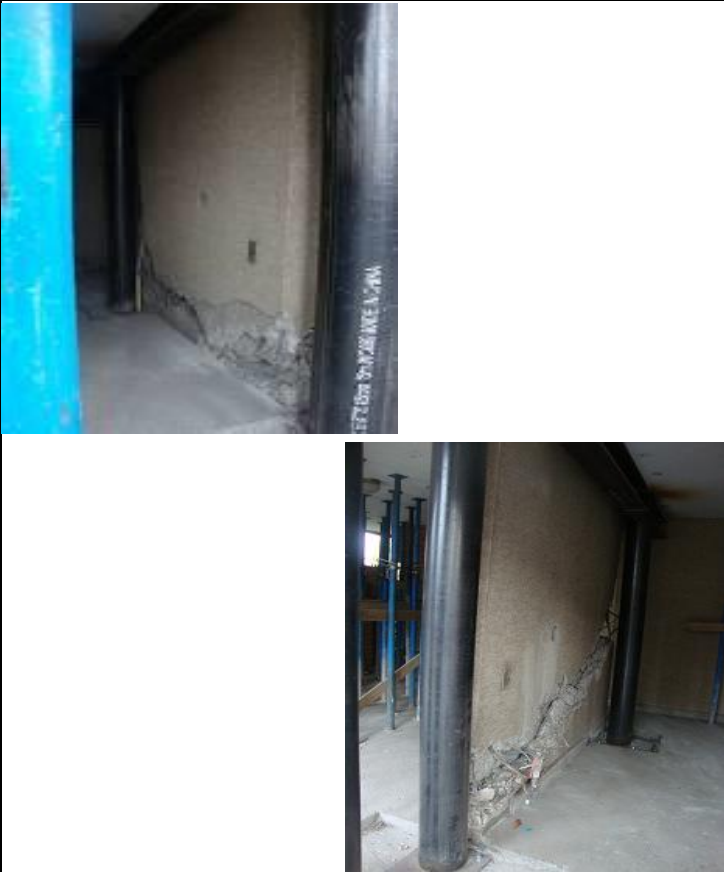
<p data-bbox="459 1656 854 1688"><b>Figura 3.89 Elemento dañado T12-2</b></p>	<p data-bbox="1068 789 1268 816"><b>Elemento T12-2</b></p> <p data-bbox="1068 835 1419 953">Se observa el muro con pérdida de hormigón, exposición y fractura del refuerzo.</p>

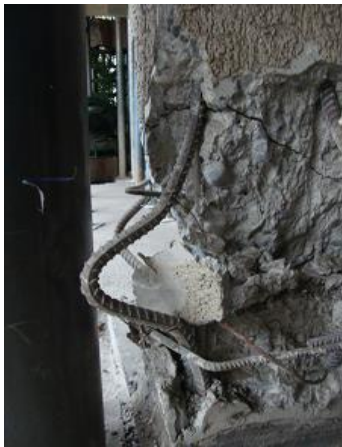
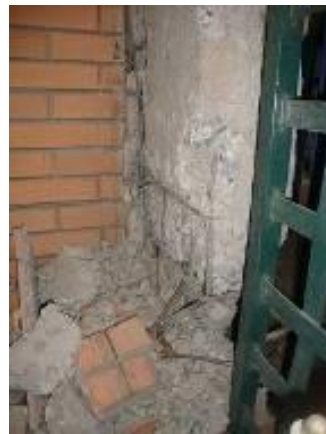
**Elemento T12-3**

Se observa el muro con desprendimiento de hormigón, exposición y pandeo del refuerzo.

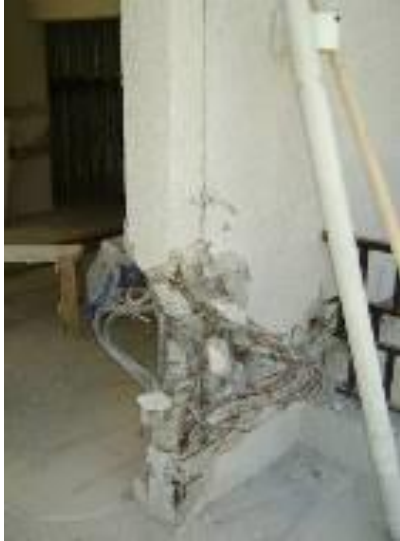
Figura 3.96 Elemento dañado T13-1

Se observa daño en borde de muro del primer piso. Agrietamiento con desprendimiento de hormigón, exposición y pandeo del refuerzo.

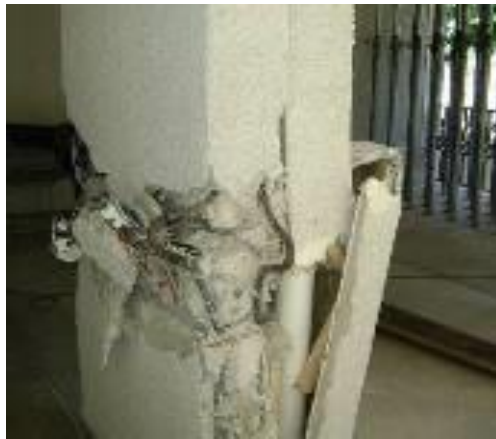
Figura 3.97 Elemento dañado T13-1

Se observa daño en muro del primer piso. Agrietamiento con desprendimiento de hormigón, exposición y pandeo del refuerzo.

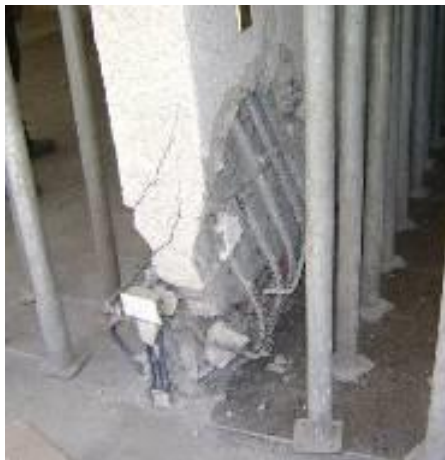
Figura 3.98 Elemento dañado T13-1

Se observa daño en muro del primer piso. Agrietamiento con desprendimiento de hormigón, exposición y pandeo del refuerzo.

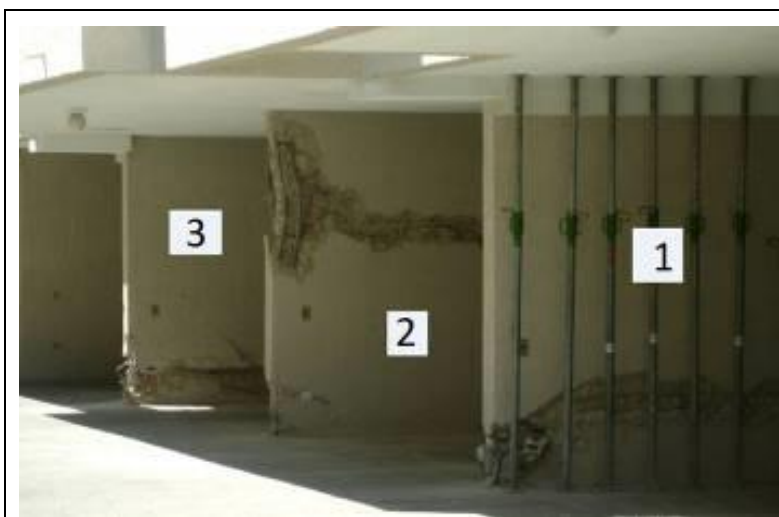
**Elementos T13-4.1, T14.2 y T14.3**

Se observa daño en borde de 3 muros del primer piso. Agrietamiento con desprendimiento de hormigón, exposición y pandeo del refuerzo.

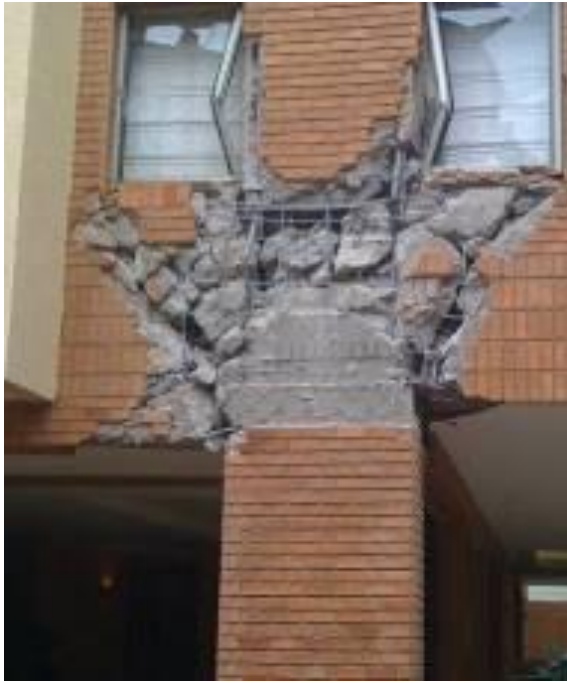
Figura 3.113 Elemento dañado T15-1

Se observa daño en muro del primer piso. Agrietamiento con desprendimiento de hormigón y exposición del refuerzo.

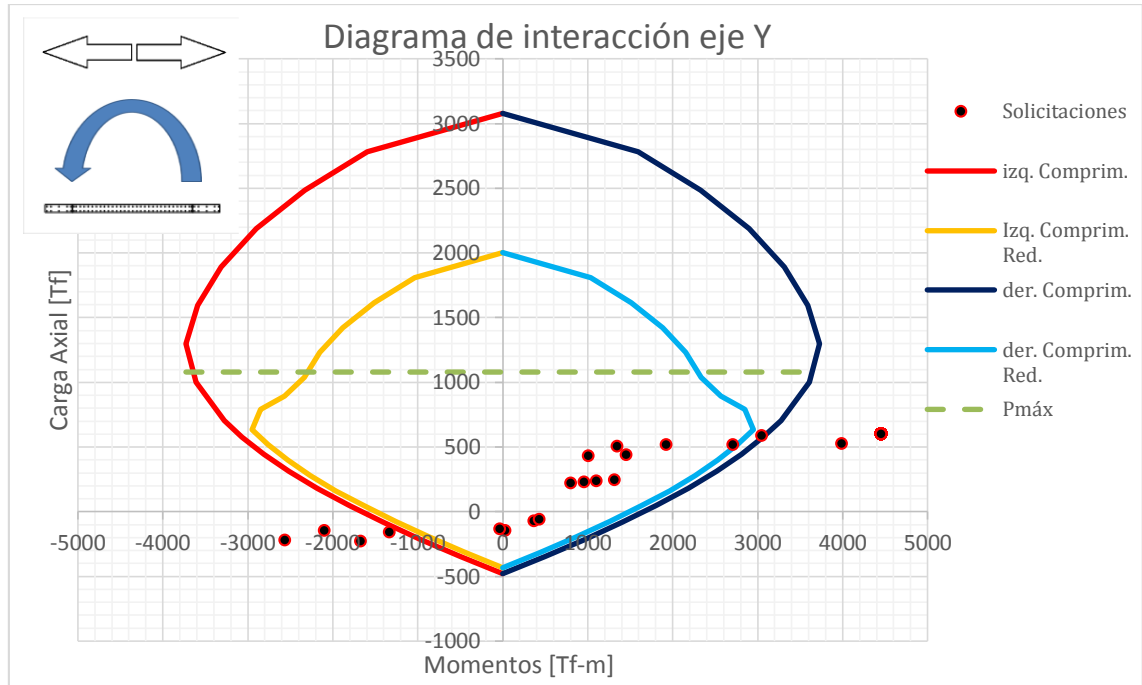
Figura 4.36 Diagrama de interacción del elemento B4-4

Consideraciones:  $\epsilon_c=0.003$   $\epsilon_{sy}=0.002$   $\epsilon_{su}=0.08$   $f'_c=200$  [kgf/cm<sup>2</sup>]  $f_y=4200$  [kgf/cm<sup>2</sup>]

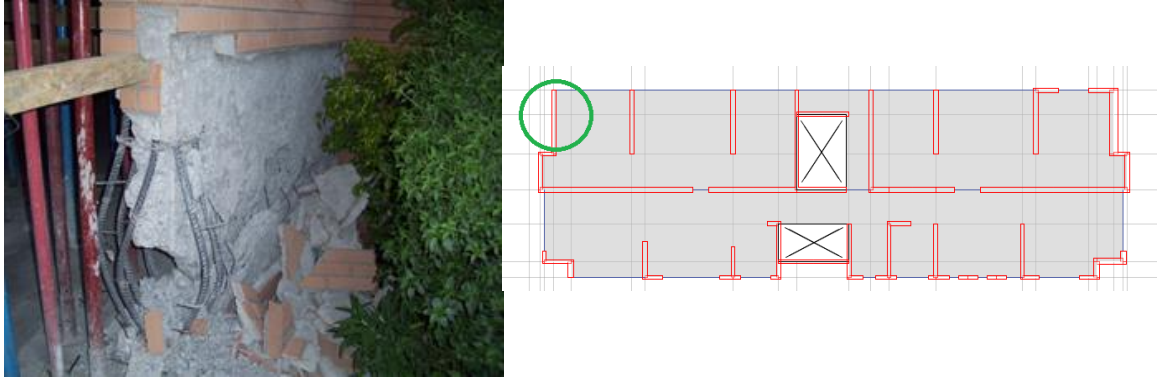
Figura 4.42 Imagen del daño y ubicación en planta del elemento M6-1

El elemento dañado y la ubicación de este en la planta del edificio se presentan en la figura 4.42.

El daño observado corresponde a un aplastamiento de hormigón en el borde del muro acompañado de una desintegración del hormigón y pandeo del refuerzo.

<p><b>Elemento M6-1</b></p> <p>Se aprecia daño del muro en el primer piso. Daño por compresión en el borde del muro, existe desprendimiento de hormigón dejando expuesto el refuerzo el cual se pandeó.</p>
<p><b>Figura 3.49 Elemento dañado M6-1</b></p>

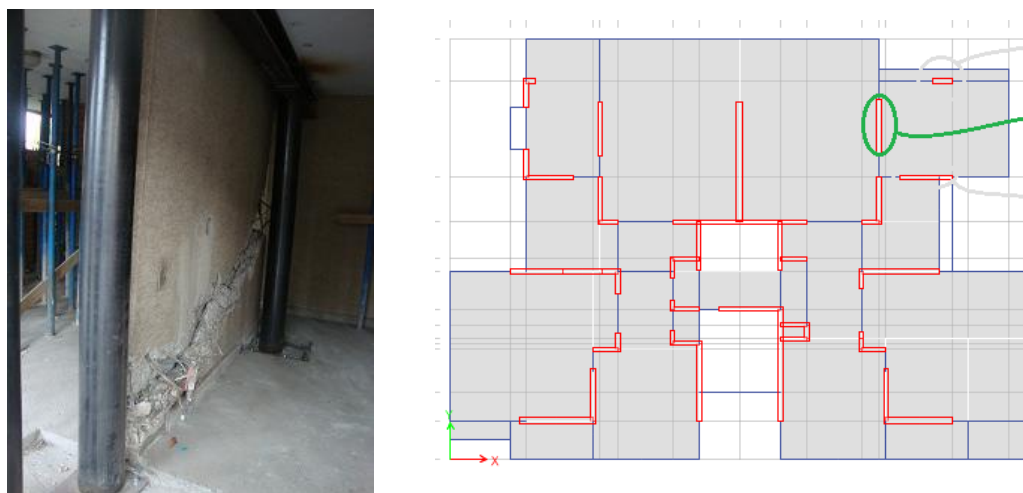
Figura 4.54 Imagen del daño y ubicación en planta del elemento T12-2

El elemento dañado y la ubicación de este en la planta del edificio se presentan en la figura 4.54.

El daño observado corresponde a una grieta diagonal en el alma, se observa además desprendimiento de hormigón y pandeo del refuerzo.

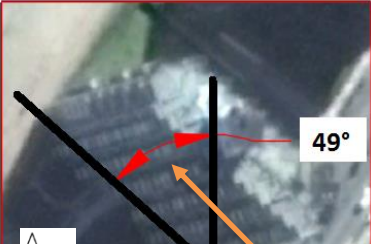
Edificio N1 Menor ángulo c/r norte: 79°	Edificio A2 Menor ángulo c/r norte: 49°	Edificio A3 Menor ángulo c/r norte: 83°

**Tabla 7.2 Orientación geográfica de los edificios N1 al T12, ángulo con respecto al norte y dirección principal del daño (flecha naranja). (\*) Peligro de Colapso**

La orientación geográfica de los edificios se define en términos del ángulo que forma el eje en la dirección de mayor longitud de la planta, con respecto al norte geográfico, información que se presenta en las imágenes satelitales (Google Earth, 2016, mapa del año 2009) incluidas en la Tabla 7.2 y Tabla 7.3. En las mismas imágenes, con una flecha color naranja, se indica la dirección predominante del daño observado en los edificios. En la Figura 7.2 se presenta la distribución de los valores del ángulo con respecto al norte.

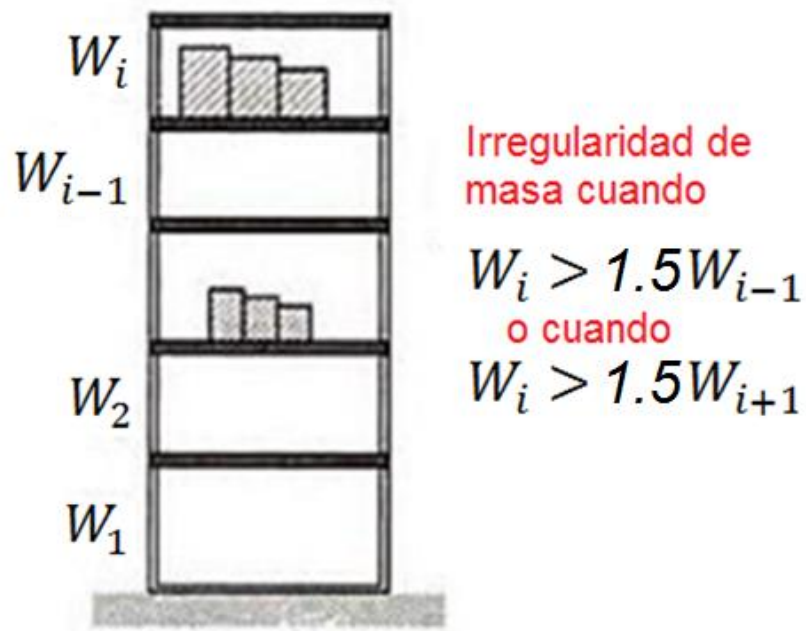
**Figura 9.19 Esquema de irregularidad de masas según ASCE 7, 2010**

La Figura 9.19 es un esquema donde se muestra este tipo de irregularidad. Generalmente se pueden generar diferencias significativas de masa en el piso superior de los edificios, donde se instalan equipos como motores, generadores, bombas y aparatos de aire acondicionado. Para evaluar el verdadero impacto de la irregularidad de masas en la estructura, es necesario un análisis dinámico.

Según ASCE 7 2010, un edificio tiene una irregularidad de masa cuando la masa efectiva de por lo menos un piso es más del 150% de la masa del piso inferior o superior. La masa efectiva considera las cargas de peso propio y las sobrecargas de uso. Los excesos de masa incrementan las fuerzas laterales de inercia y la magnitud de las deformaciones entre pisos, causando desfavorables efectos estructurales. No se considera en esta definición el caso del techo del edificio.
