Título del trabajo: Metodología para elaborar una herramienta de evaluación patrimonial: Identificación, valoración y diagnóstico del estado de conservación sobre los hitos patrimoniales del sureste de la Península de Brunswick.

Carrera / Grado: Magíster en Rehabilitación Arquitectónica Sostenible

METODOLOGÍA PARA ELABORAR UNA HERRAMIENTA DE EVALUACIÓN PATRIMONIAL

TESIS DE MAGISTER
ESTUDIANTE: NATALIA VILLEGAS QVARZÚN
DIRECTOR TESIS: PABLO NILS GARRIDO

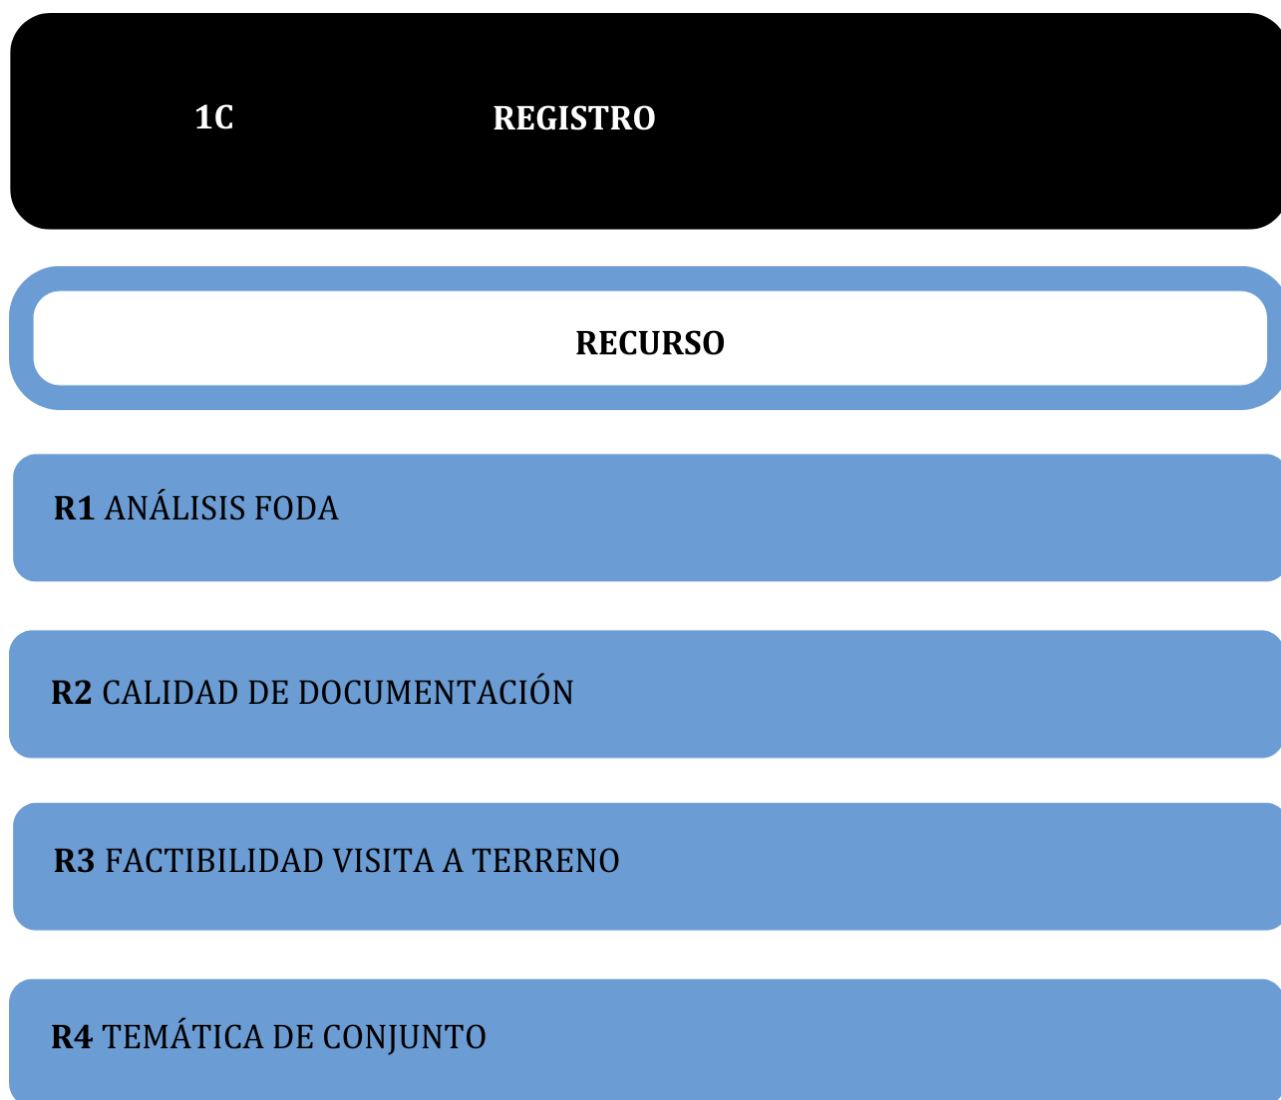
Diagrama 8: Elemento 1C. Fuente: Elaboración propia.

El tercer elemento de la herramienta se enfoca en el análisis de la información recopilada durante las fases anteriores de la evaluación patrimonial. Esta fase es clave para registrar y asegurar la validez de los datos, y para preparar la información para los análisis de las etapas siguientes y decisiones futuras. Se estructura alrededor de varios recursos que permiten visualizar la información resumida y como un resultado preliminar producto de la evaluación hasta el momento.

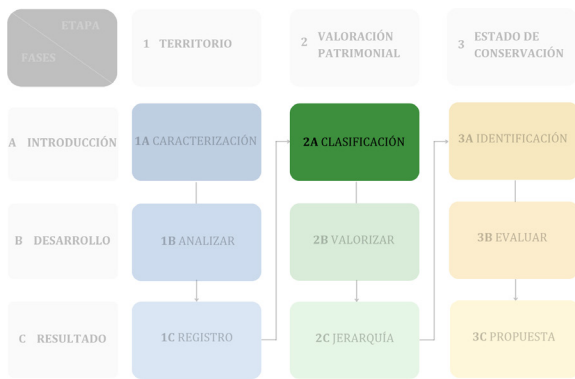
Diagrama 9: Elemento 2A. Fuente: Elaboración propia.

2A CLASIFICACIÓN				
TIPO	SUBTIPO	CATEGORÍAS	SUBCATEGORÍAS	
T1 CULTURAL	ST1 TANGIBLE	C1 TERRITORIO	SC1 RUTA	
	ST2 INTERPRETACIÓN	C2 INMUEBLE	SC2 CIRCUITO	
		C3 MUEBLE	SC3 ZONA TÍPICA	
T2 NATURAL	ST3 INTANGIBLE	C4 SIGNIFICACIÓN	SC4 MONUMENTO HISTÓRICO	
		C5 COMUNIDAD	SC5 ARQUITECTÓNICO	
	ST4 FÍSICO	C6 SUCESO	SC6 CONSTRUCTIVO	
		C7 PROTECCIÓN	SC7 OBRA INGENIERÍA	
	ST5 BIOLÓGICO	C8 HÍDRICO	SC8 MONUMENTO PÚBLICO	
		C9 GEOGRÁFICO	SC9 ELEMENTO HISTÓRICO	
	T3 PAISAJE CULTURAL	ST6 SITIO	C10 ESTUDIO	SC10 ARTÍSTICO
			C11 FLORA	SC11 CIENTÍFICO
		C12 FAUNA	SC12 TECNOLÓGICO	
		C13 PAISAJE	SC13 ETNOLÓGICO	
		SC14 RELIGIOSO		
		SC15 SOCIAL		
		SC16 MEMORIA		
		SC17 TRADICIONES		
		SC18 FOLKLOR		
		SC19 ACONTECIMIENTOS		
		SC20 PARQUE NACIONAL		
		SC21 RESERVA NACIONAL		
		SC22 SANTUARIO		
		SC23 MONUMENTO NATURAL		
		SC24 COSTA		
		SC25 CUERPOS Y CURSOS DE AGUA		
		SC26 MONTAÑA		
		SC27 PLANICIE		
		SC28 ARQUEOLÓGICO		
		SC29 PALEONTOLÓGICO

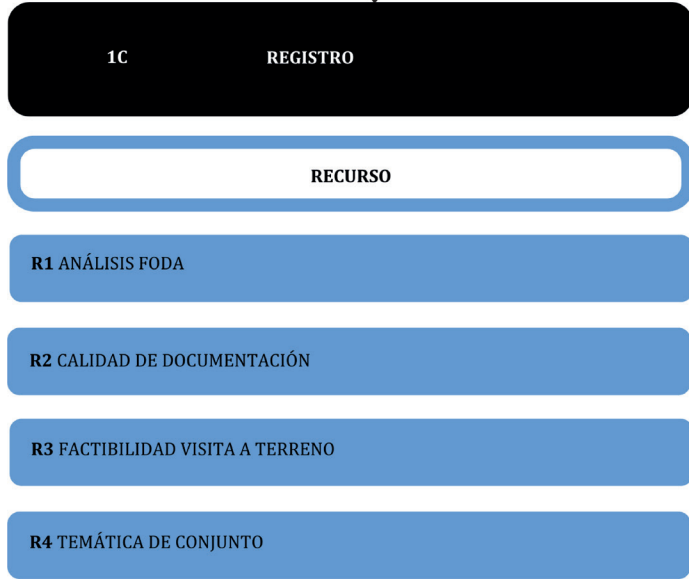
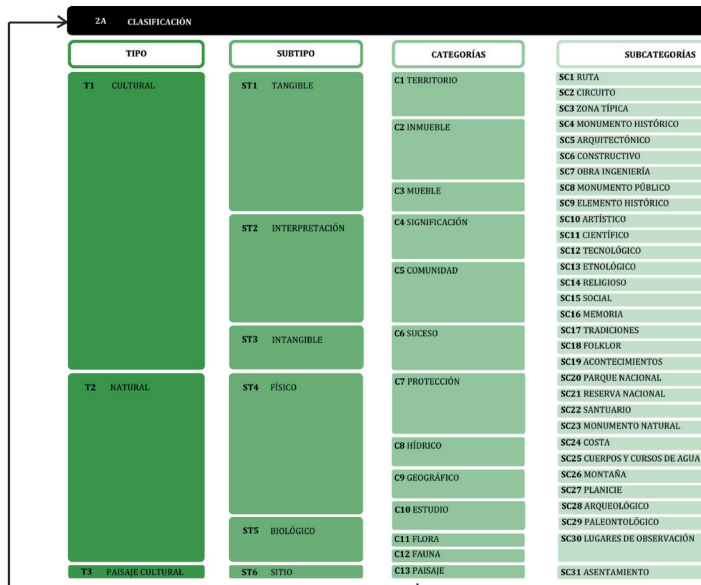
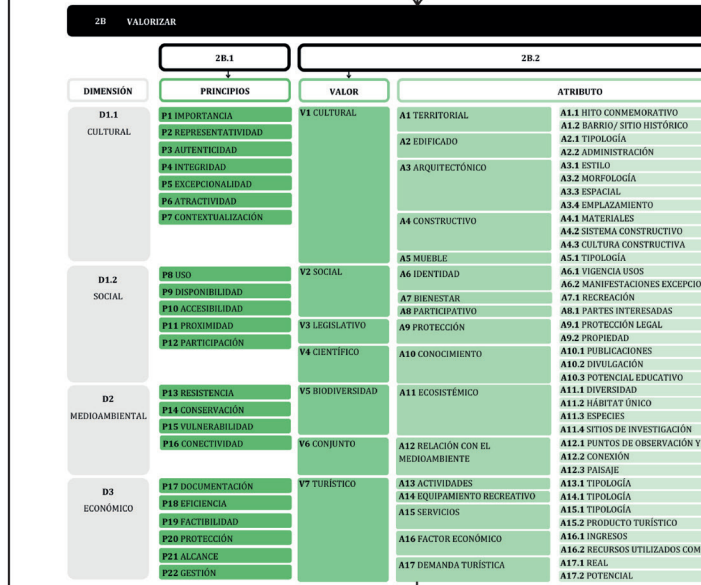
Diagrama 15: Herramienta MEP detallada. Fuente: Elaboración propia.

En el siguiente diagrama se ilustra la estructura completa de la matriz, mostrando cómo sus etapas y elementos se integran para ofrecer un marco metodológico. Desde la identificación y clasificación de los hitos hasta la evaluación de riesgos y la definición de propuestas de rehabilitación, su enfoque basado en la escala de análisis y el contraste de valor y riesgo asegura que cada intervención esté alineada con las necesidades reales de conservación y gestión del patrimonio, permitiendo una planificación precisa y sostenible.

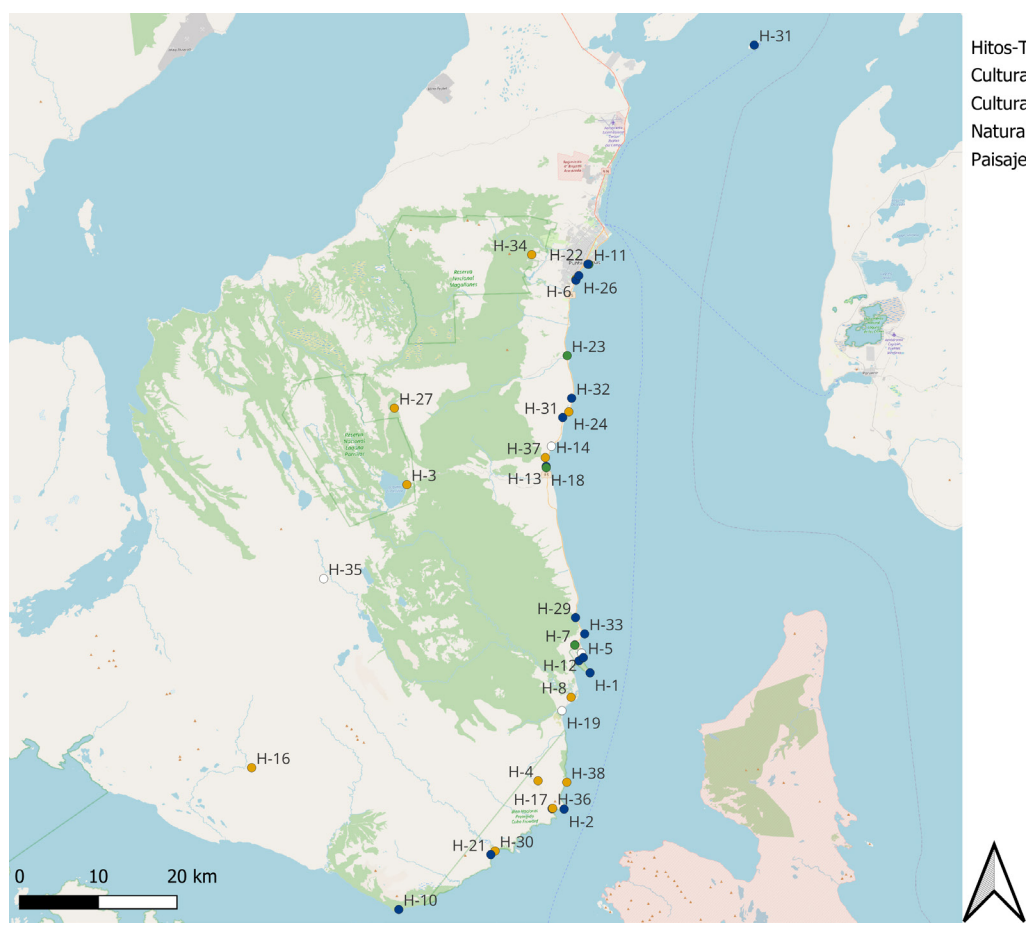
Plano 5: Ubicación de los hitos patrimoniales según tipología. Fuente: Elaboración propia.

Se utiliza el programa QGIS para georreferenciar los hitos patrimoniales propuestos, permitiendo su ubicación precisa en el territorio y facilitando su visualización, análisis y gestión. Esta herramienta posibilita la integración de capas de información, el análisis espacial de los hitos en relación con su contexto territorial y la generación de mapas que optimizan la planificación y toma de decisiones en la conservación y valorización del patrimonio.

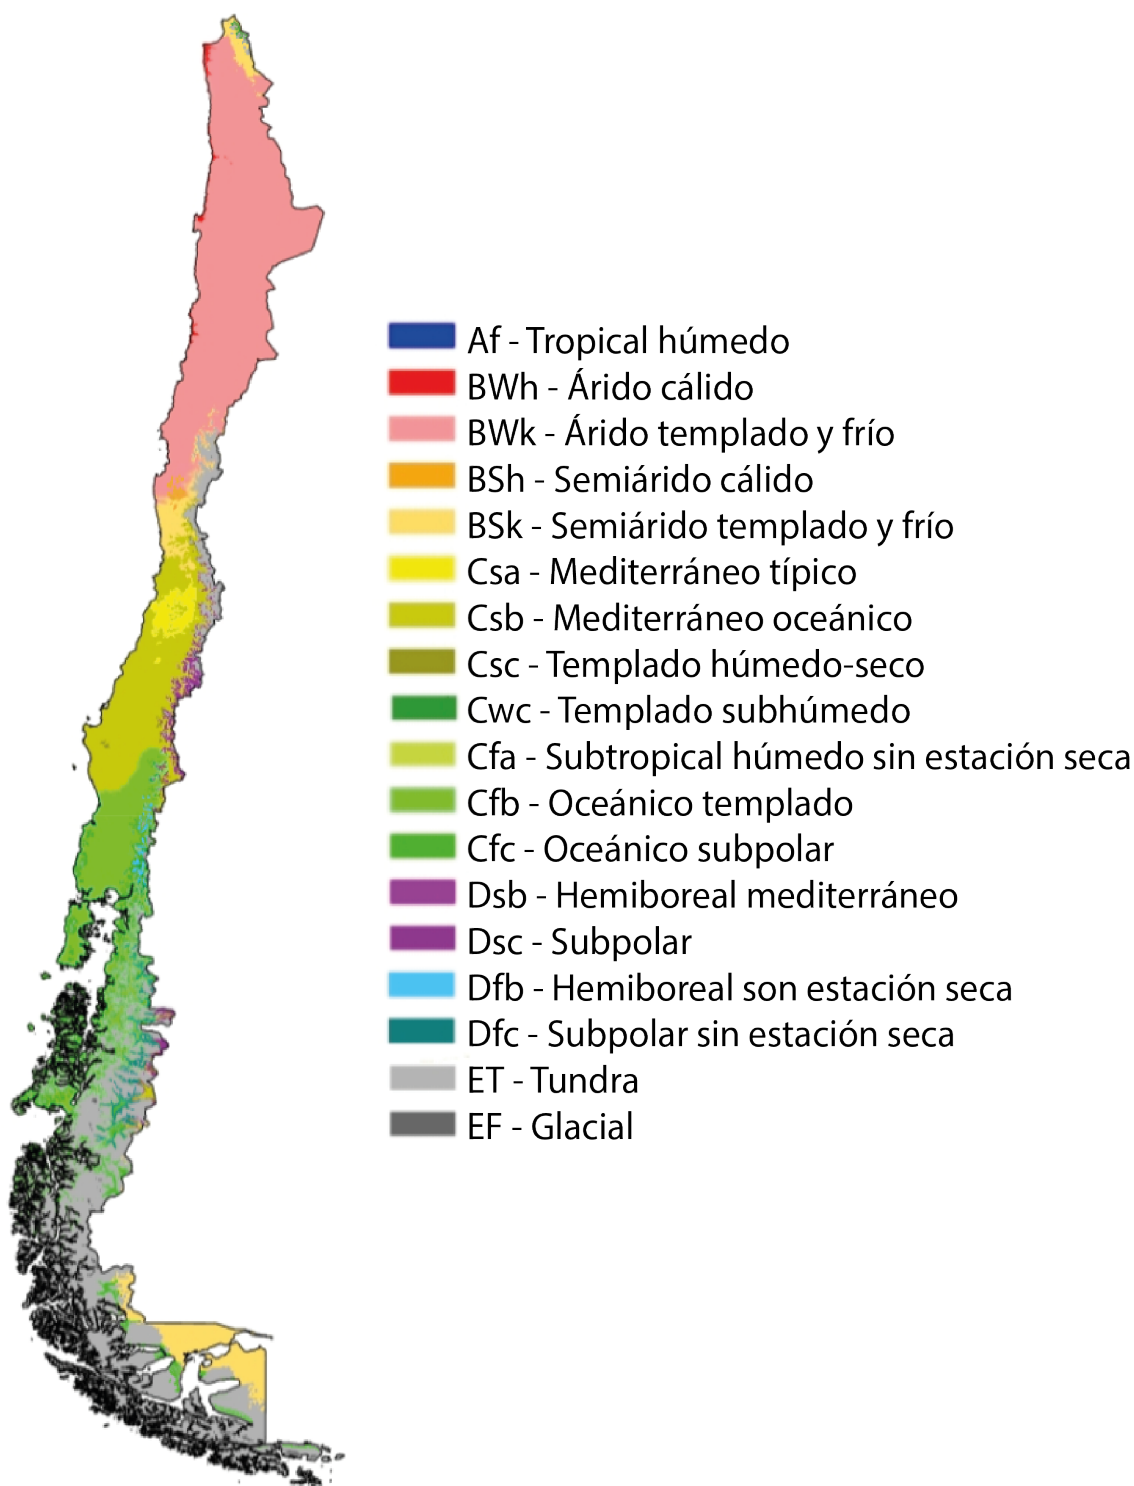
Figura 45: Clasificación Köppen de Chile. Fuente: Wikipedia, "Clasificación climática de Chile".

Según la clasificación climática de Köppen, el clima de la Península de Brunswick incluye tanto el clima oceánico subpolar (Cfc) como el clima de tundra (ET). El clima Cfc se caracteriza por temperaturas frescas y templadas durante todo el año, con una alta humedad relativa debido a la influencia marítima constante. Las precipitaciones, aunque son moderadas, están distribuidas a lo largo de todas las estaciones sin un período seco marcado. Los veranos son frescos, con temperaturas que rara vez alcanzan niveles cálidos, mientras que los inviernos no son fríos gracias a la proximidad del océano, que mitiga las variaciones extremas de temperatura. En paralelo, el clima de

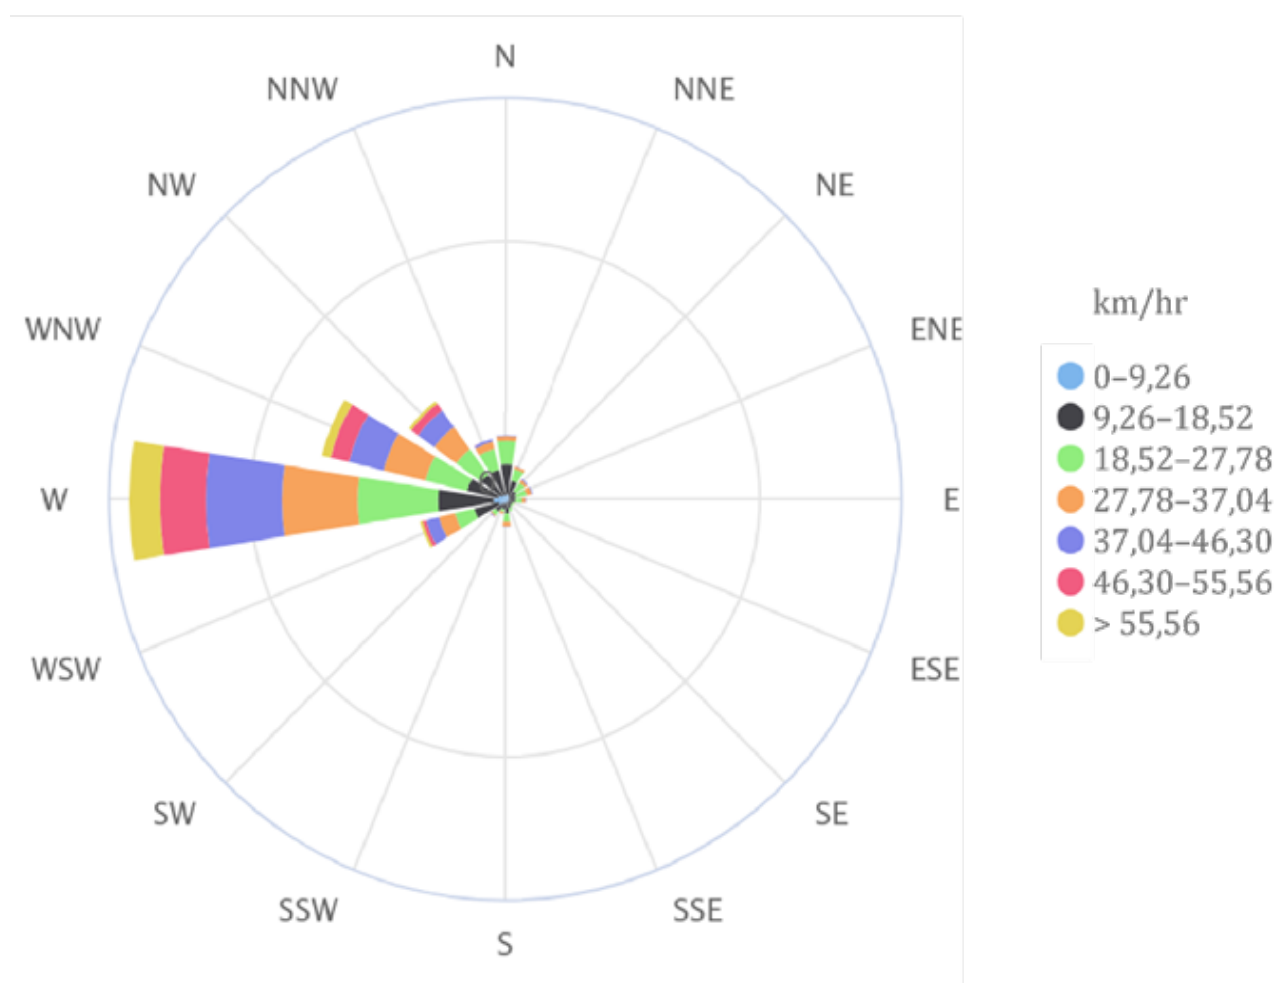
Viento

Este gráfico muestra la distribución de la dirección del viento en la Península de Brunswick, evidenciando que la dirección predominante proviene del oeste. Comprender la dirección y la intensidad del viento en esta región es crucial para la conservación del patrimonio, ya que el viento puede afectar la integridad estructural y estética de edificios históricos y monumentos. La orientación del viento influye en la exposición a la acción del viento y en la necesidad de medidas de protección en ciertas áreas, ayudando a desarrollar estrategias de conservación sostenibles y a minimizar el impacto ambiental sobre el patrimonio de la zona. Además, la velocidad del viento que se muestra en el gráfico alcanza y supera los 55 km/h en algunos casos, lo cual es considerable. Estas velocidades pueden ejercer una presión significativa sobre

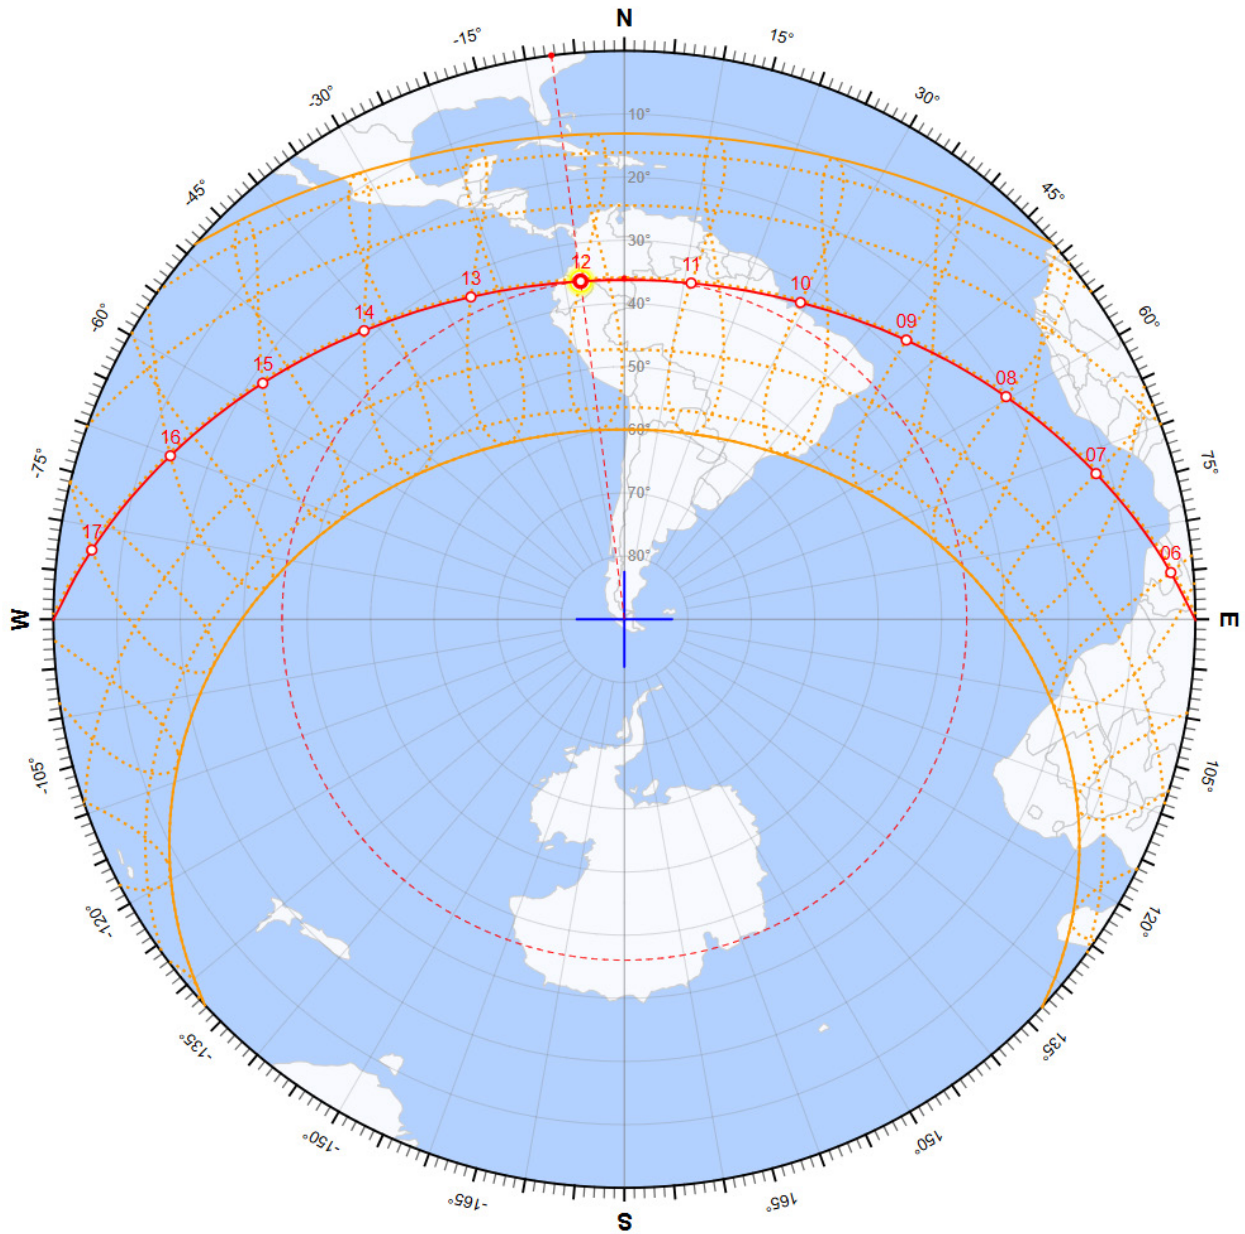
Carta solar

Esta carta solar muestra la trayectoria del sol a lo largo del año y destaca los equinoccios de otoño y primavera en rojo. En el solsticio de verano, la trayectoria del sol es visiblemente extensa correspondiendo a la línea naranja inferior, lo que resulta en días mucho más largos, con el amanecer alrededor de las 4:00 am y el atardecer prolongándose hasta cerca de las 9:00 pm. En contraste, durante el invierno, la trayectoria solar es considerablemente más breve correspondiendo a la línea naranja superior, lo que acorta los días drásticamente; el sol sale cerca de las 9:00 am y se oculta alrededor de las 4:00 pm. Este cambio estacional es marcado y presenta una notable diferencia en la duración de luz diurna, afectando tanto el entorno natural como las actividades relacionadas con el patrimonio y la vida cotidiana en la región.

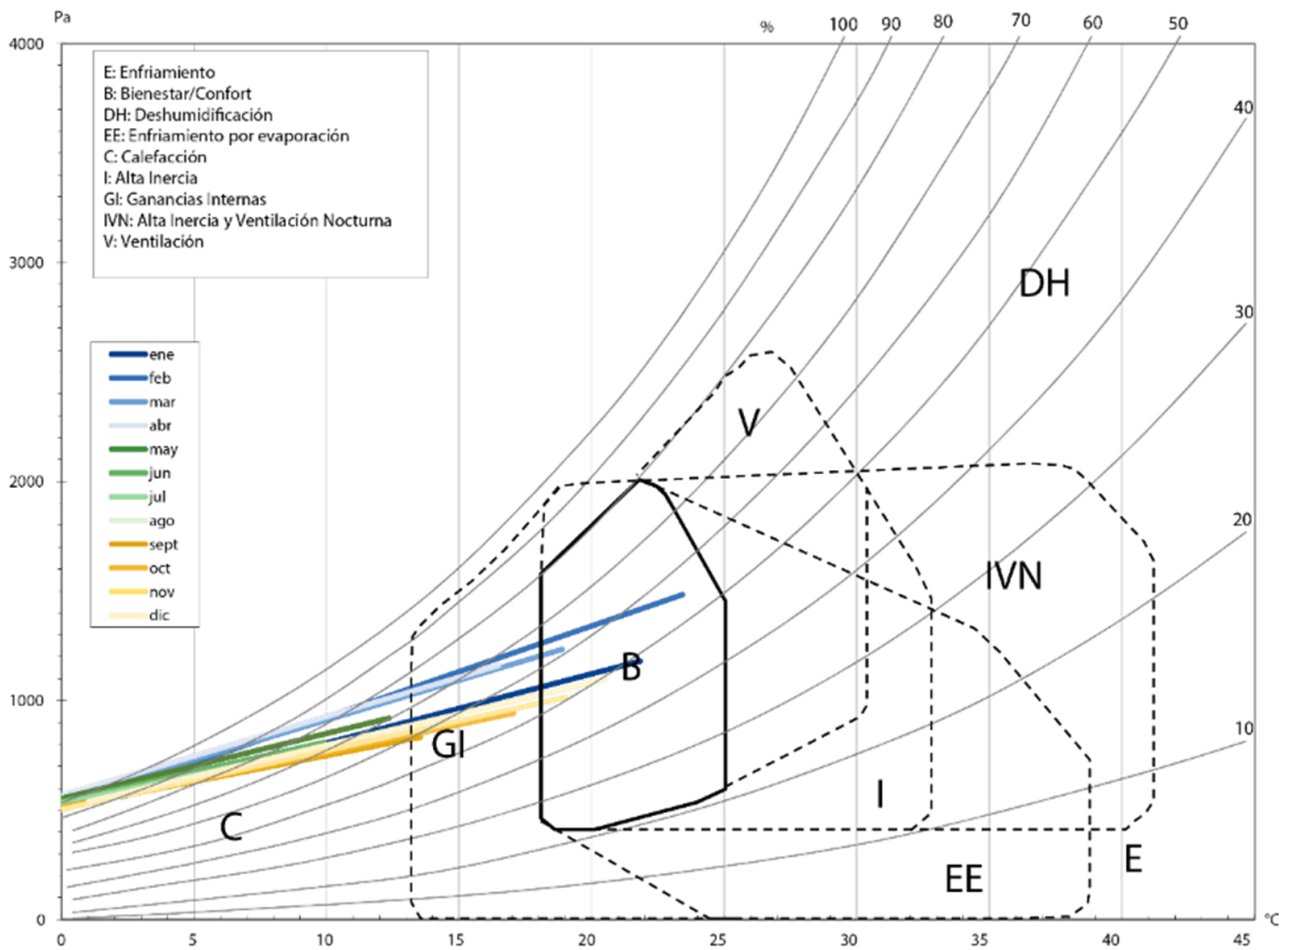
Figura 52: Diagrama de Givoni para el clima de Punta Arenas. Fuente: Elaboración propia.

El diagrama de Givoni mostrado permite analizar las condiciones de confort térmico en Punta Arenas a lo largo del año. En el gráfico, cada mes está representado por una línea de color específica, indicando la relación entre temperatura y humedad relativa. Las áreas delimitadas en el diagrama sugieren diferentes estrategias de confort, como ventilación (V), calefacción (C), enfriamiento (E), deshumidificación (DH), entre otras.

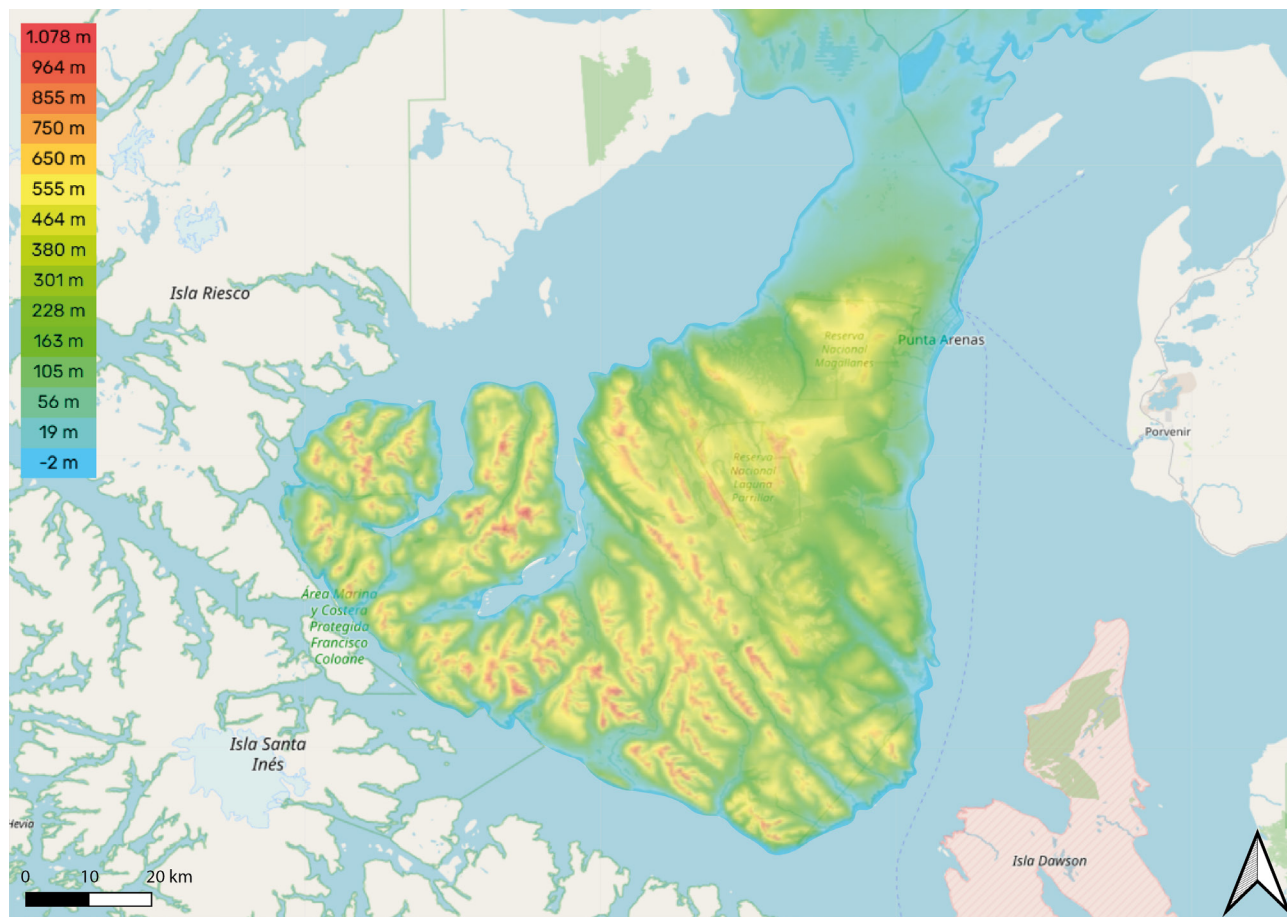
Altura

La Península de Brunswick presenta un relieve variado, con montañas en su sector occidental y centro-sur, y planicies en el este. Su punto más alto es el Monte Tarn (825 m), una cumbre de gran valor geográfico, histórico y patrimonial. Ubicado a unos 70 km al sur de Punta Arenas, este monte ha atraído la curiosidad de exploradores, hidrógrafos y científicos desde el siglo XIX, proporcionando valiosa información para el conocimiento de la región. No obstante, mucho antes de su exploración occidental, los primeros habitantes de la Patagonia, posiblemente antecesores de los Kawésqar, recorrieron estas tierras hace más de 12.000 años (Rutas Patrimoniales). La topografía de la península, modelada por procesos glaciares y tectónicos, ha condicionado la distribución de la vegetación, la hidrografía y la accesibilidad. Su paisaje diverso, con montañas y planicies, es fundamental para la conservación de la biodiversidad, la regulación del turismo de naturaleza.

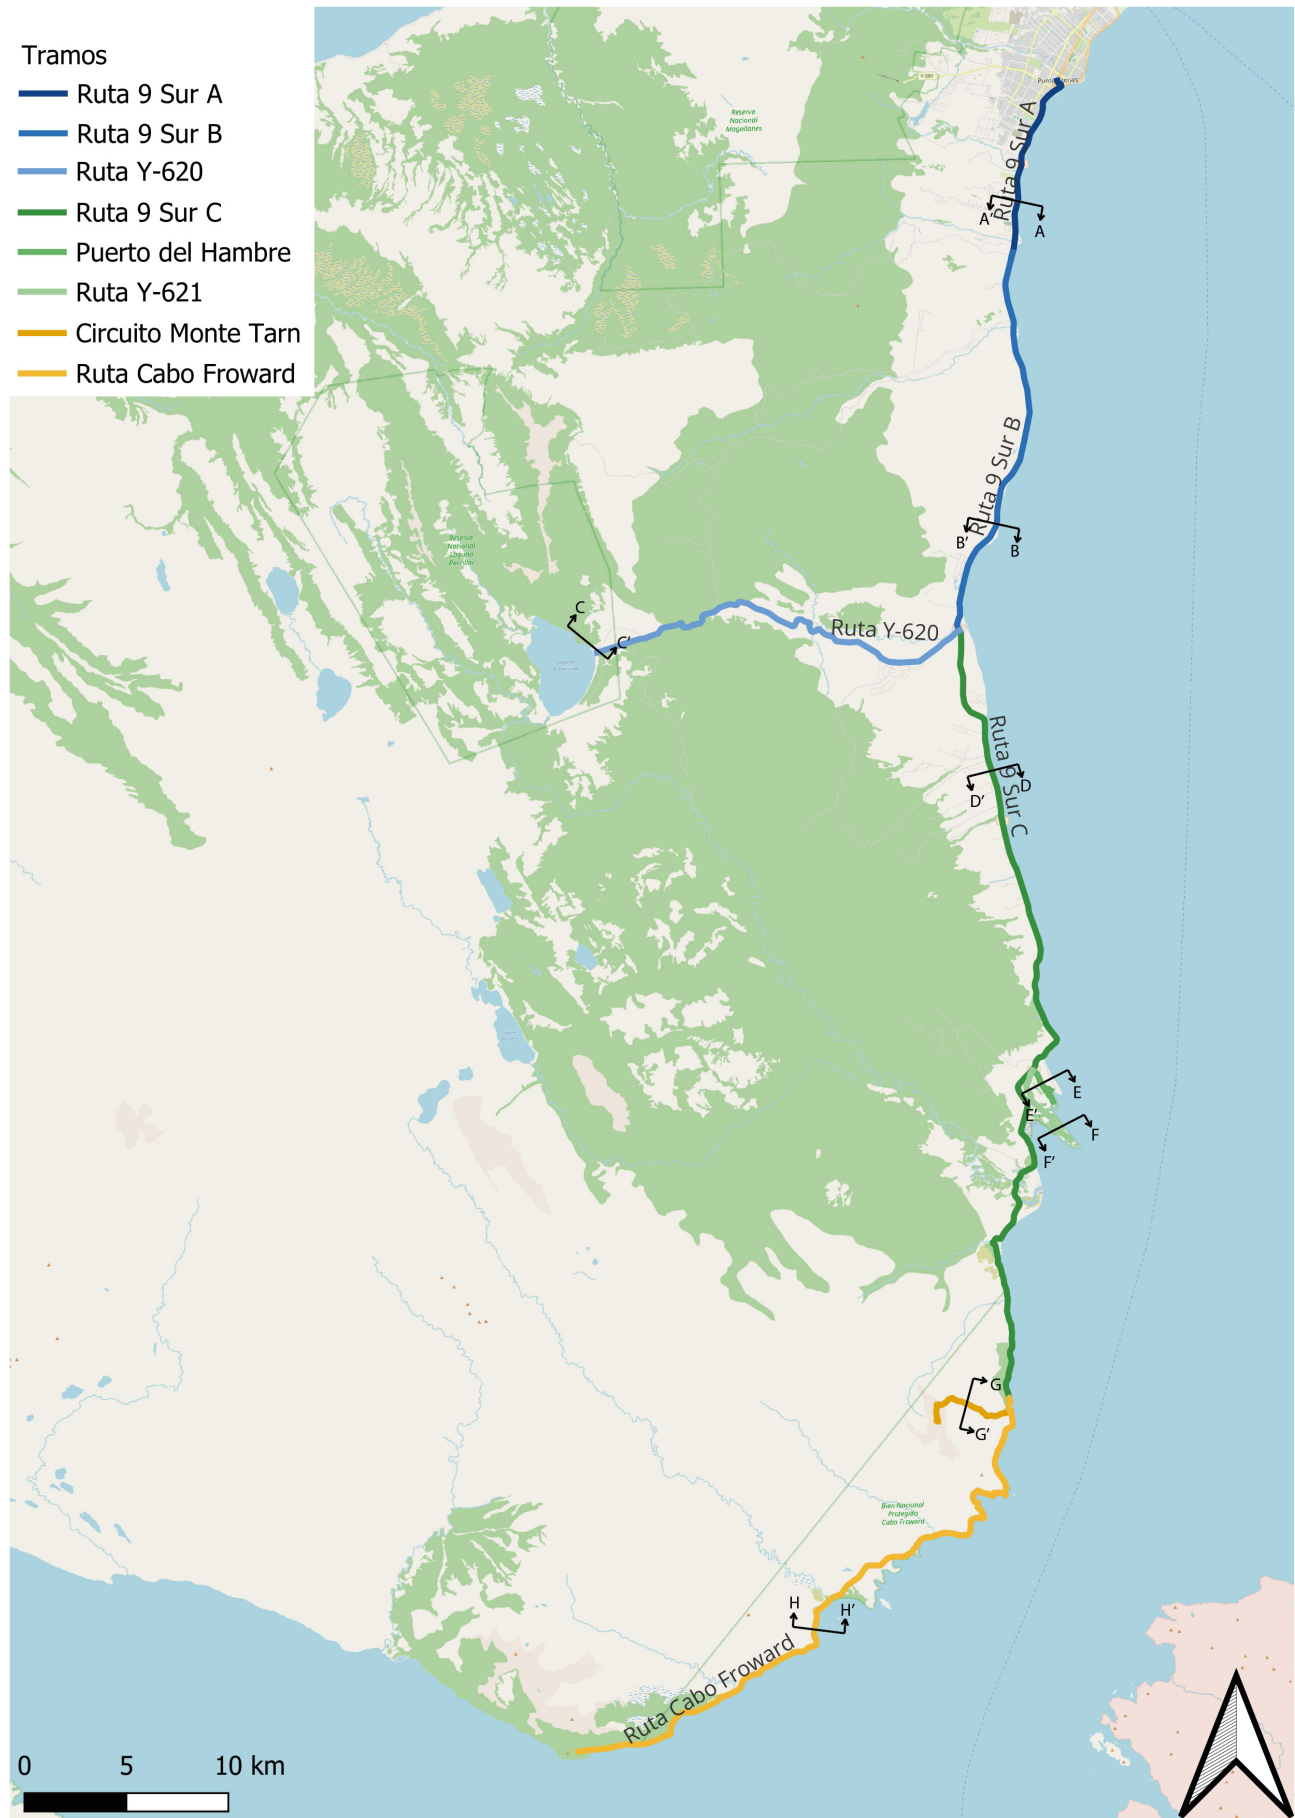
Plano 40: Cortes. Fuente: Elaboración propia.

Corte 1: Primer tramo de la Ruta 9 sur.
Fuente: Elaboración propia.

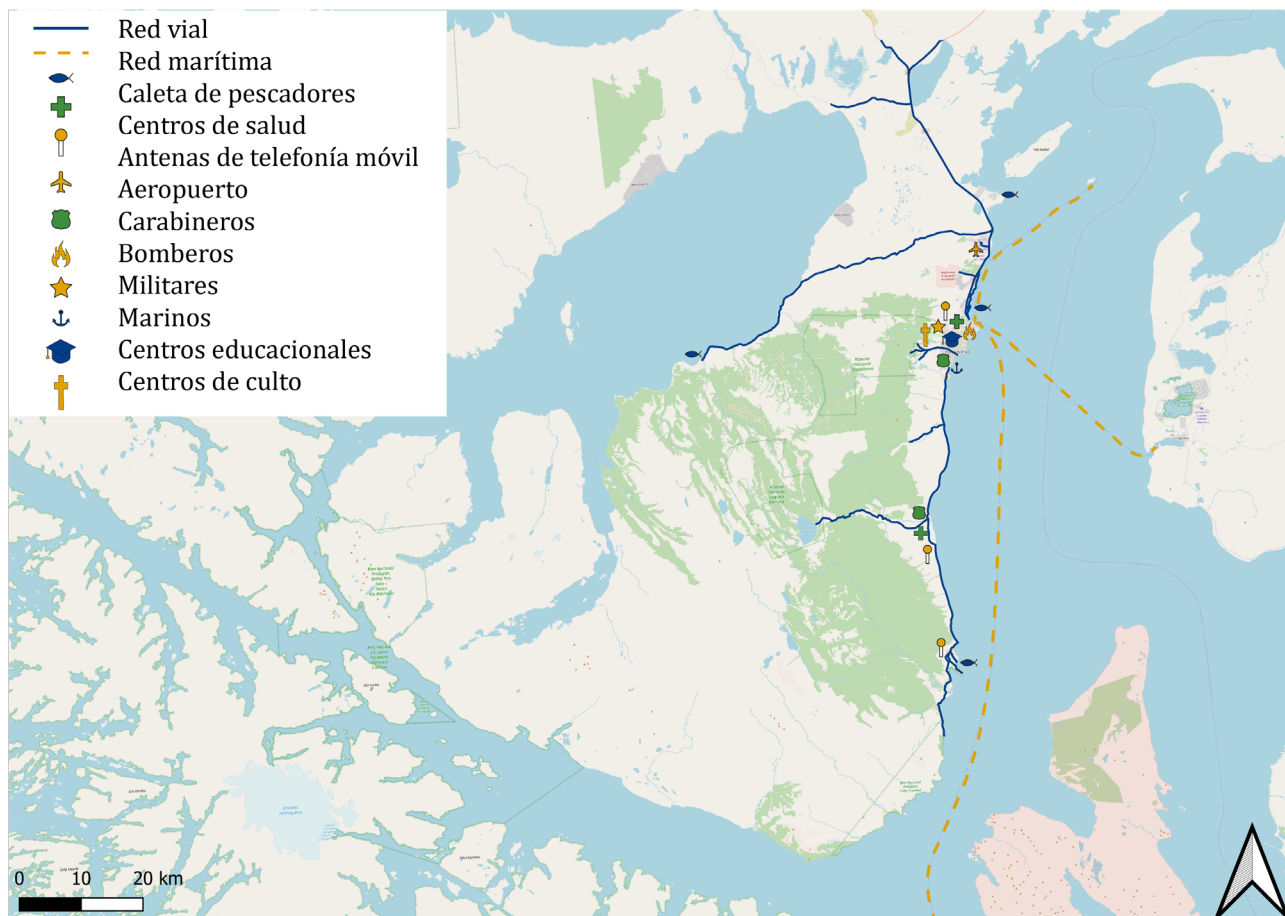
Plano conectividad

El plano representa la infraestructura vial y marítima de la Península de Brunswick, destacando su papel estratégico en la conectividad regional. La Ruta 9 Norte se extiende hacia Puerto Natales, la frontera con Argentina en Monte Aymond y el cruce de Punta Delgada, permitiendo el acceso a la Isla Grande de Tierra del Fuego. Por otro lado, la Ruta 9 Sur conduce a Fuerte Bulnes y finaliza en el extremo sur del camino, conectando sitios patrimoniales y turísticos.

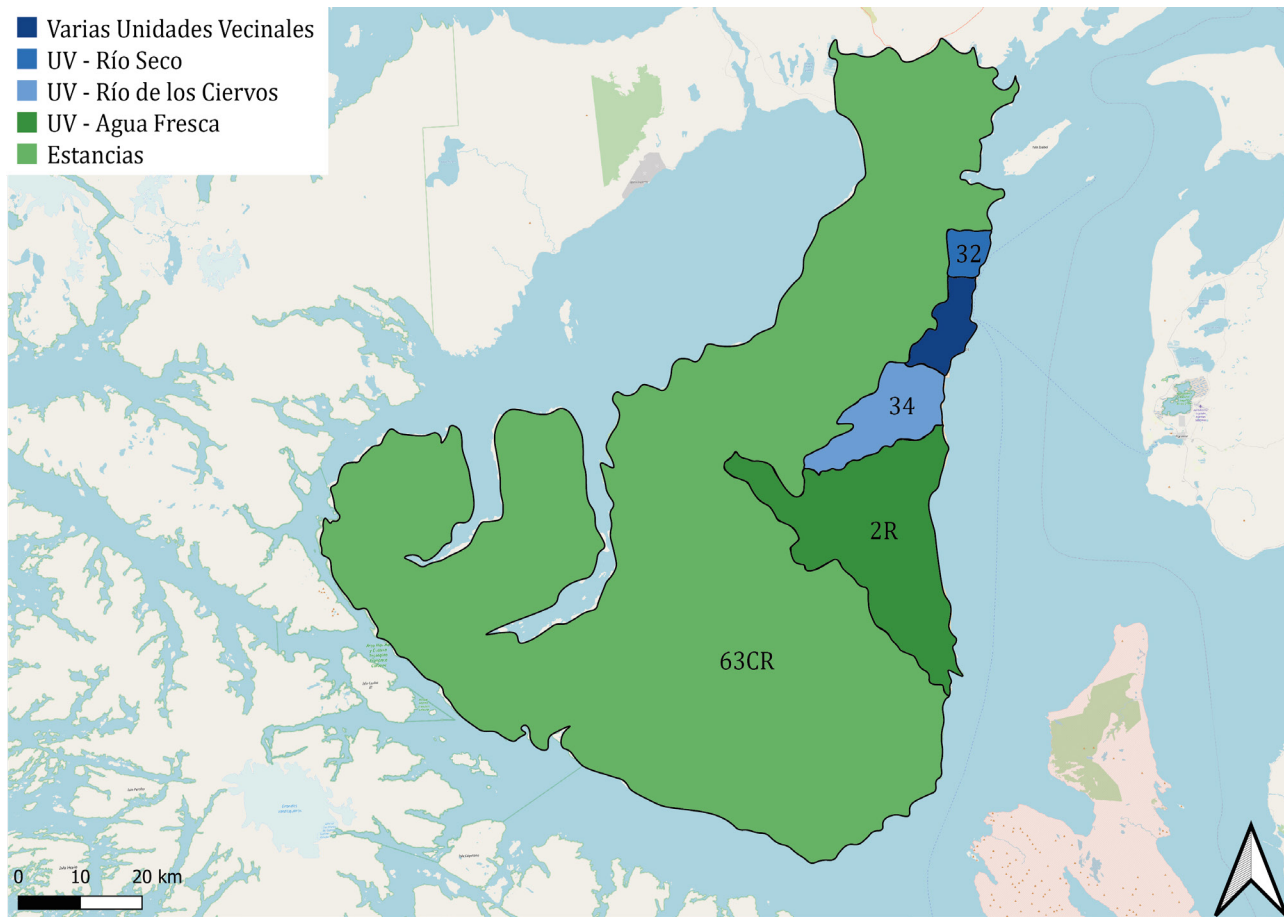
Límites administrativos

La comuna de Punta Arenas se divide en 56 unidades vecinales, que son la base de la planificación y gestión a escala comunal. Estas unidades vecinales están definidas mediante diversos decretos alcaldicios, que datan del año 1970 al 2009, el más reciente. Las unidades vecinales se concentran en la zona urbana y, cercano a ella, se encuentran otras juntas de vecinos con menor población, pero mayor extensión. Además, es importante comprender cómo se organiza este territorio a nivel administrativo, ya que esto influye en la planificación, gestión y acceso a servicios para las distintas áreas de la comuna.

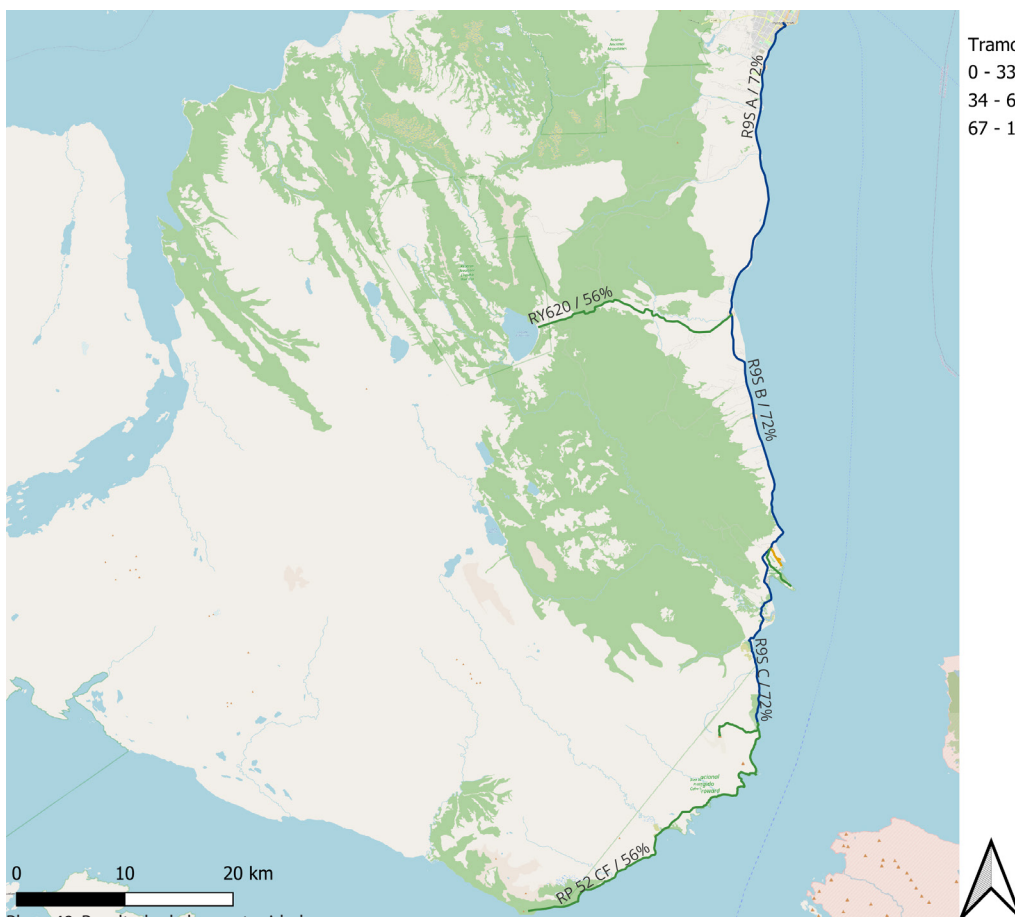
Plano 48: Resultado de la oportunidad de los tramos. Fuente: Elaboración propia.

Por otro lado, la escala meso, que corresponde a las ramificaciones, no alcan-
za un porcentaje suficiente para ser considerada una fuente de oportuni-
dades significativa. Esto evidencia que, si bien el territorio y los hitos presentan
potencial, la articulación entre ellos todavía requiere mayor desarrollo para
generar un impacto real en la conectividad y gestión integrada del patrimo-
nio.

En términos generales, estos resultados indican dónde se encuentra el mayor
potencial dentro del área de estudio. La dimensión económica y la colab-
ración público-privada emergen como los principales motores de desarrollo,
mientras que la necesidad de fortalecer las conexiones se presenta como un
desafío para optimizar el aprovechamiento del patrimonio en su conjunto.

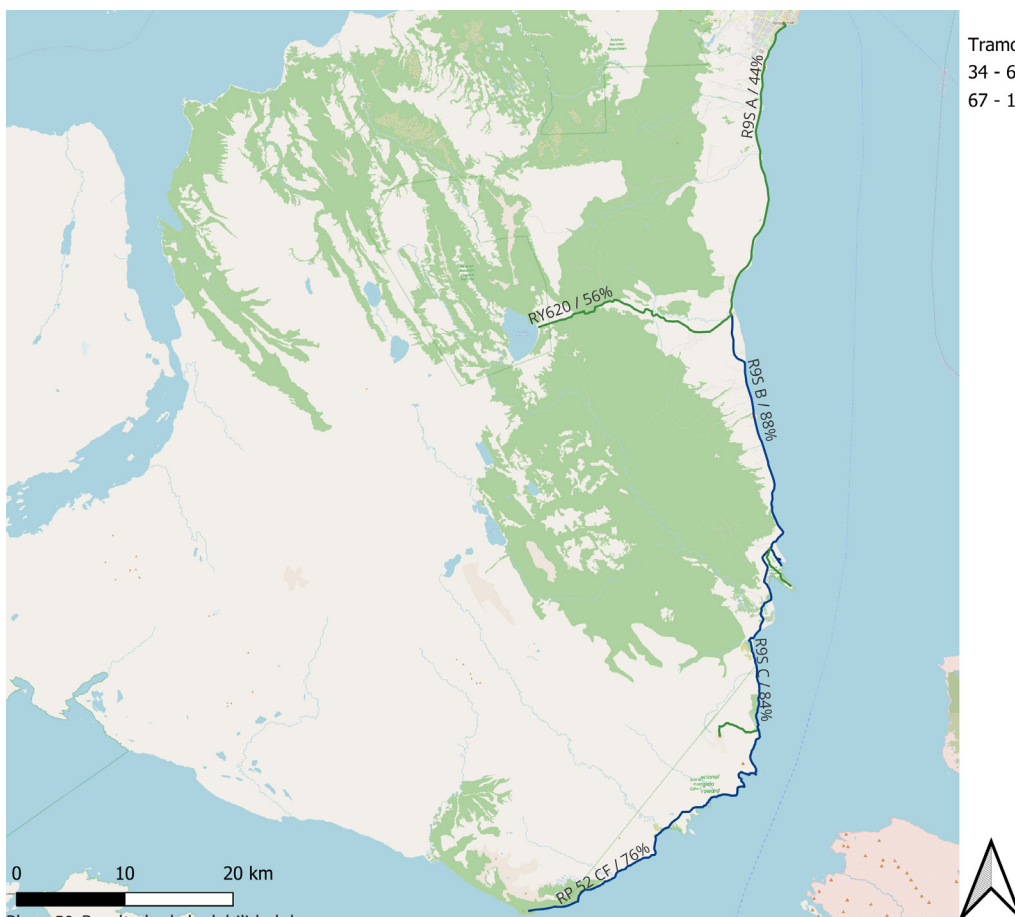
Plano 50: Resultado de la debilidad de los tramos. Fuente: Elaboración propia.

A nivel de hitos específicos, la Caleta de Pescadores es el sitio con mayor porcentaje de debilidad (92%), seguida por Puerto de Hambre y el Sector de Agua Fresca. Este patrón indica que los hitos de fácil acceso, pero con menor infraestructura y seguridad, tienden a ser los más vulnerables. La precariedad en equipamiento, la falta de resguardo frente a las condiciones climáticas y la ausencia de medidas de conservación estructuradas refuerzan esta tendencia.

Estos resultados sugieren que, si bien el acceso puede facilitar el interés por un sitio patrimonial, la falta de seguridad, infraestructura y planificación adecuada pueden convertirlo en un punto débil dentro del conjunto patrimonial. En consecuencia, la implementación de estrategias de conservación adaptadas a las condiciones climáticas y una planificación más detallada en la escala macro podrían ser claves para mitigar estas debilidades del patrimonio en la región.

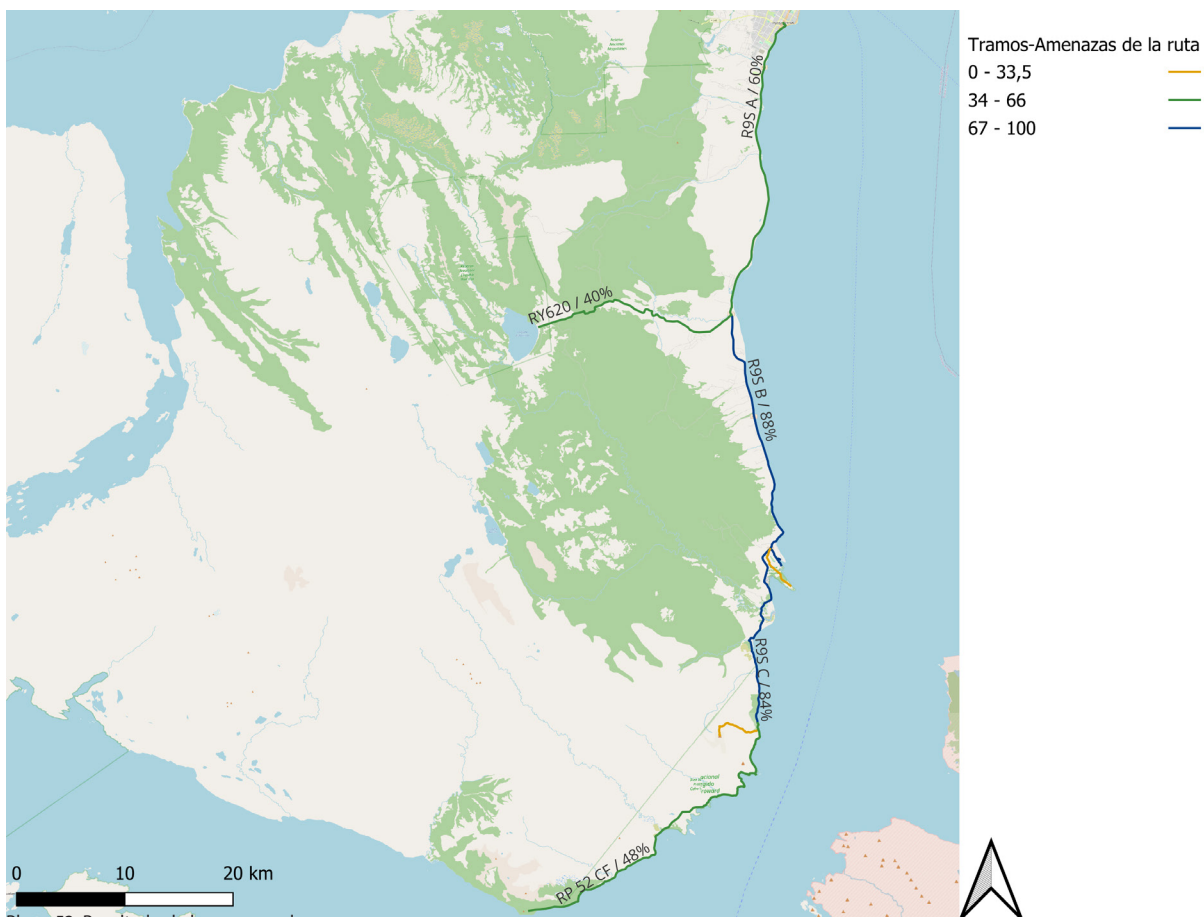
Plano 52: Resultado de la amenaza de los tramos. Fuente: Elaboración propia.

En cuanto a la escala territorial, la escala macro muestra el porcentaje más alto de amenazas, lo que indica que en el conjunto existen factores de riesgo que pueden afectar el área patrimonial. Estos pueden estar relacionados con problemas de gobernanza, de planificación integrada o factores ambientales a gran escala. Los hitos (escala micro) presentan menores niveles de amenaza, lo que sugiere que, de manera aislada, los sitios patrimoniales funcionan relativamente bien y no enfrentan riesgos inmediatos significativos. Sin embargo, el hecho de que en conjunto el territorio refleje una mayor vulnerabilidad podría significar que los desafíos no recaen en la conservación puntual de los hitos, sino en su gestión integral dentro del sistema patrimonial.

Estos resultados sugieren que, si bien la situación actual no es alarmante, se requiere fortalecer la planificación a nivel regional y adoptar estrategias preventivas que permitan reducir las amenazas identificadas a escala macro. Esto garantizaría la estabilidad del patrimonial en su conjunto y evitaría que amenazas latentes se intensifiquen en el futuro.

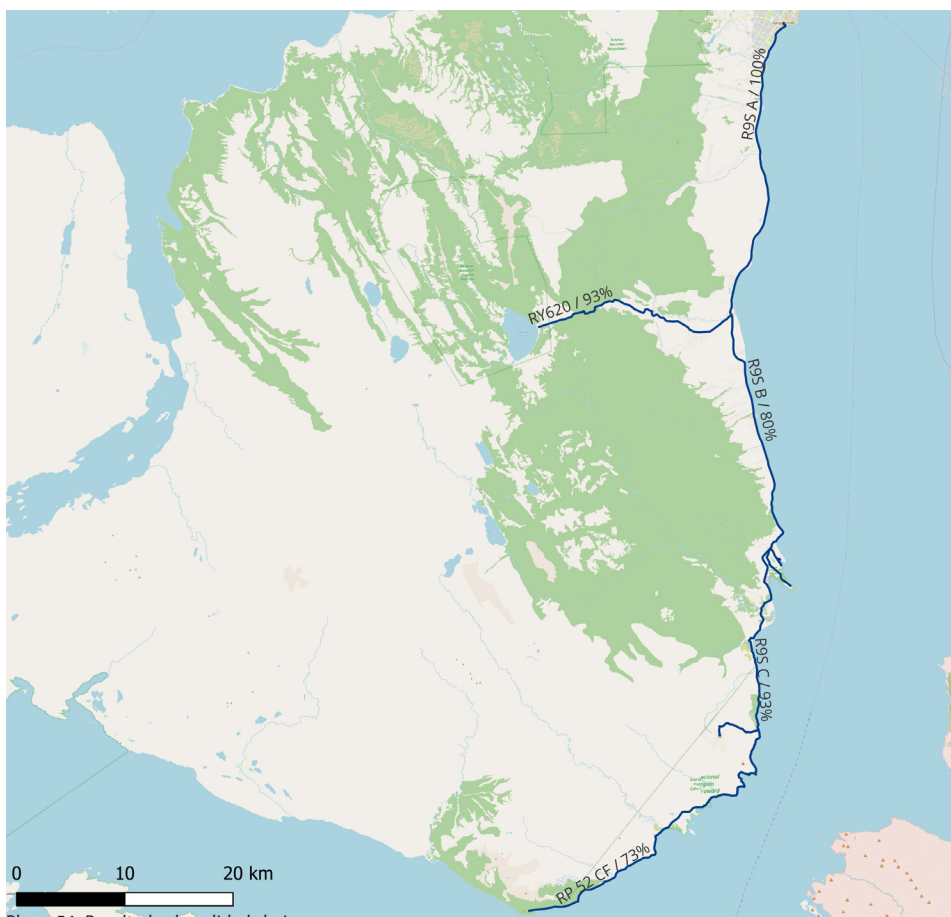
Plano 54: Resultado de calidad de información de los tramos e hitos. Fuente: Elaboración propia.

Los resultados se organizan según dimensión de sostenibilidad, factor de análisis y escala territorial, proporcionando un panorama sobre el nivel de documentación disponible para cada hito.
