**UNIVERSIDAD TECNICA FEDERICO SANTA MARIA**

**MUROS MECEDORES COMO UNA  
ALTERNATIVA DE REFUERZO SÍSMICO PARA  
EDIFICIOS DE MARCOS CON BAJA DUCTILIDAD**

Tesis de Grado y Memoria de Título presentada por

Diciembre de 2021

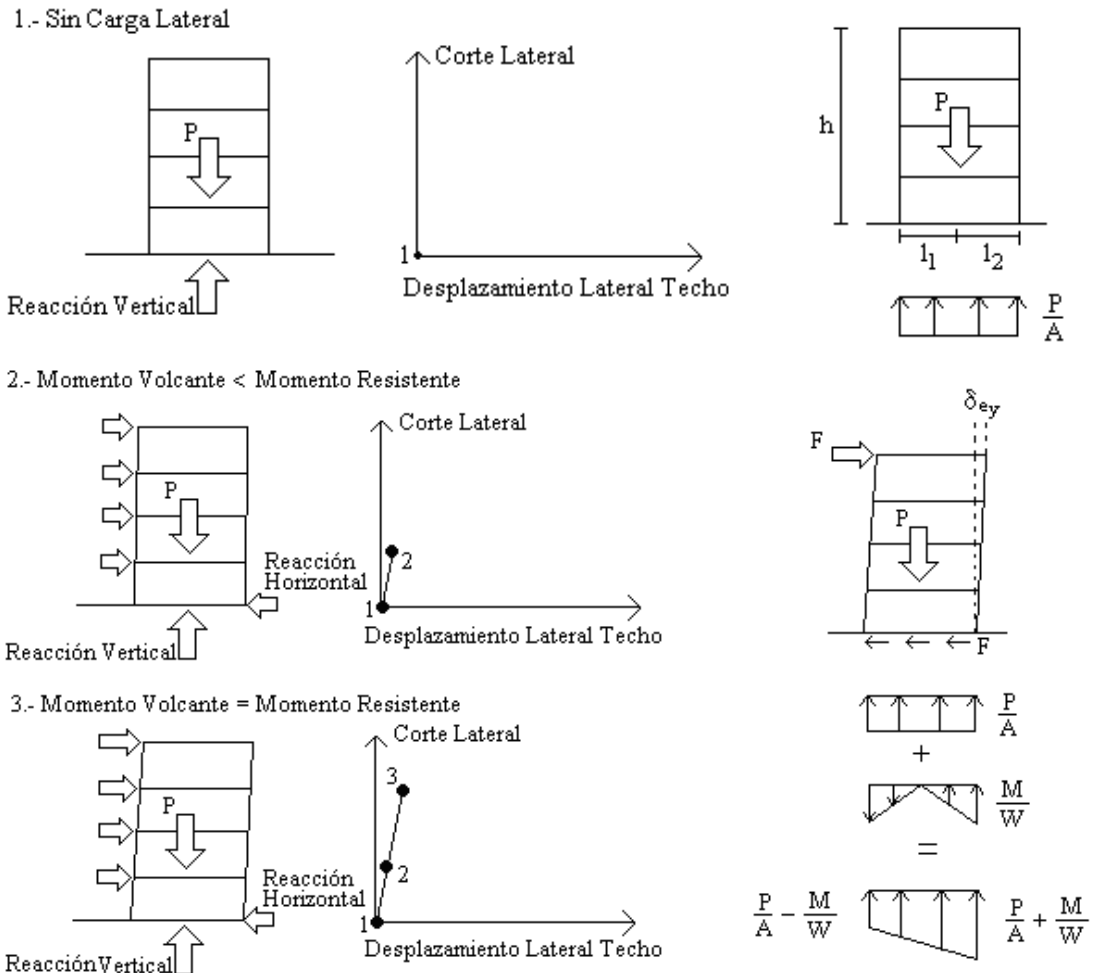
La búsqueda de sistemas capaces de responder con poco o sin daño durante sismos severos ha fomentado el estudio de sistemas mecedores, en particular aquellos compuestos por muros mecedores. El comportamiento de un muro mecedor, o rocking wall en inglés, es esencialmente elástico no lineal, es decir, una vez deformado puede volver a su posición inicial. En este contexto, un muro mecedor se comporta como un muro monolítico hasta que se levanta, quedando entonces apoyado en uno de sus bordes. Está sometido a una fuerza axial, proveniente del peso de la estructura que está levantando y de la acción del pretensado, si existiera. Esta fuerza axial lo hace volver a su posición original una vez que cesa la acción sobre él. Las figuras 2.1 y 2.2, muestran un esquema que explica el proceso [8].

Figura 2.1: Comportamiento de un muro mecedor. Adaptado de la referencia [8].

El postensado modifica la curva de comportamiento del muro mecedor mostrada en la figura 2.1 aumentando el momento resistente, punto 3, y dejando una rama ascendente, entre los puntos 3 y 4 de la curva, esto se muestra en la figura 2.5.

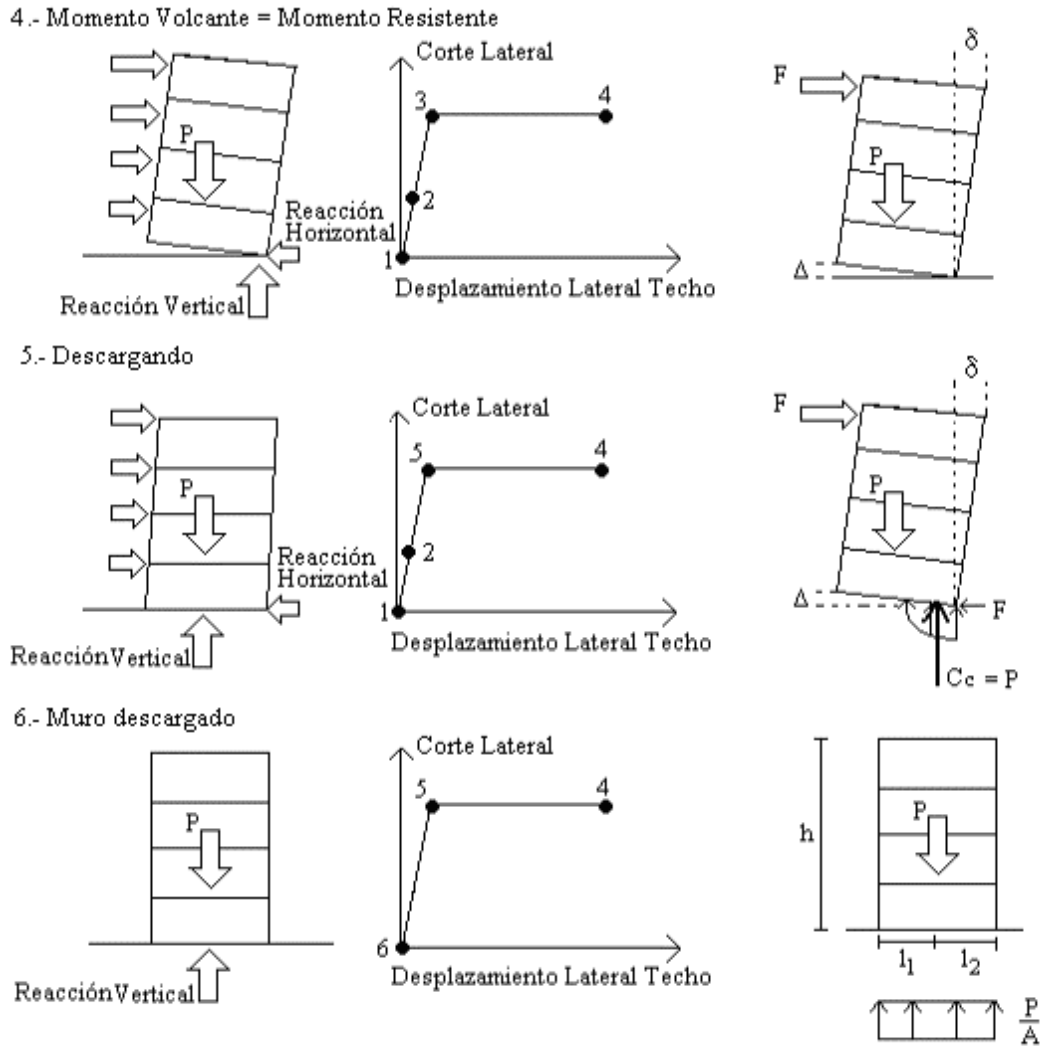
Figura 2.2: Comportamiento de un muro mecedor. Adaptado de la referencia [8].

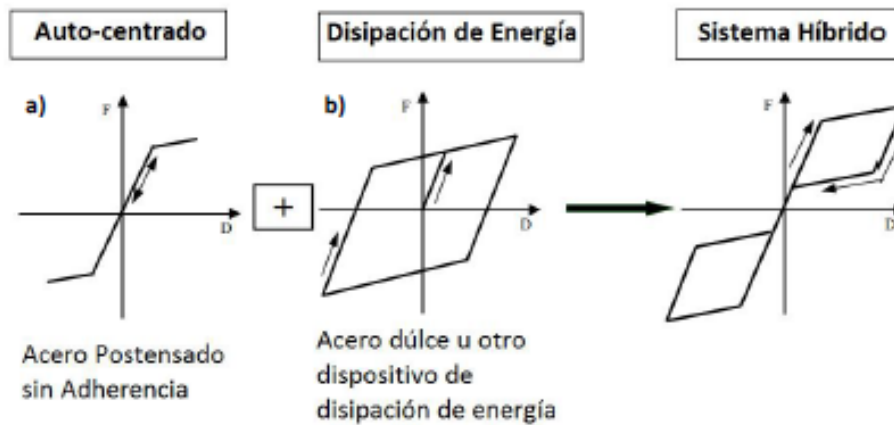
La deformación en una conexión híbrida se concentra en la interfaz del muro con la fundación; previo a la abertura de esta conexión la rigidez lateral del muro es similar a su par convencional (rigidez elástica con sección bruta). Sin embargo, al abrirse la unión, existe una pérdida de rigidez similar a la que ocurre con el agrietamiento del hormigón, si la rotación se incrementa el acero dulce alcanza su deformación unitaria de fluencia provocando una nueva reducción de rigidez flexural del muro. El acero postensado ejerce una fuerza restitutiva describiendo un comportamiento bilineal-elástico que se aprecia en la figura 2.8a) y las barras de acero dulce fluyen proporcionando disipación de energía, lo cual se aprecia en la figura 2.8b). El comportamiento global de la unión híbrida es la suma del efecto de ambos materiales, describiendo una curva de histéresis tipo bandera lo cual se aprecia en la figura 2.8c).

Figura 2.8: Caracterización de la respuesta de un sistema híbrido mediante la curva de histéresis de sus componentes [13].

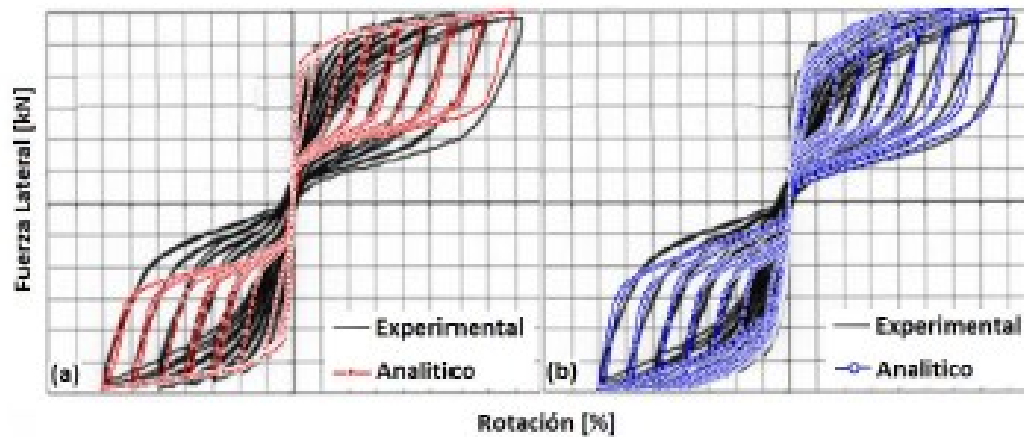
Estudios experimentales [15] han mostrado que ambos modelos reproducen bien el comportamiento del muro mecedor con unión híbrida (ver figura 2.13).

Figura 2.13: Comparación entre predicción y resultados experimentales. A la izquierda el modelo de plasticidad concentrada. A la derecha el modelo Multi-resortes. [15].

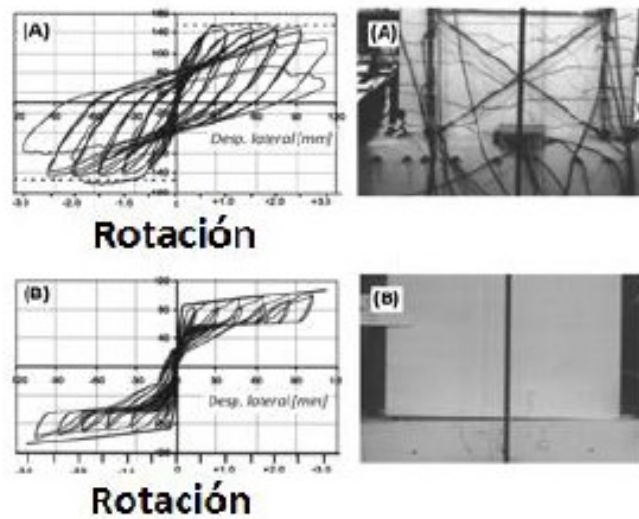
Posteriormente, Holden et. al. [17] compararon la respuesta de un muro de hormigón armado monolítico con uno mecedor, en ensayos a escala 1:2. Los desplazamientos residuales del muro mecedor con postensado fueron mínimos, lo cual se aprecia en la figura 2.14.

Figura 2.14: Resultados experimentales. A) muro monolítico. B) Muro mecedor [17]

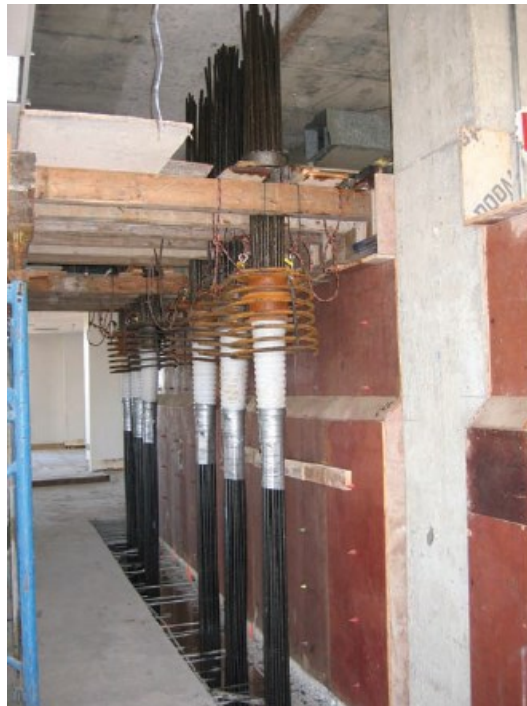
En la construcción de los muros se ocupó hormigón con una resistencia de  $550 \text{ [kg/cm}^2\text{]}$ . Se usaron 8 tendones cada uno de ellos compuestos por 27 cables de acero postensado de 0.6 pulgadas de diámetro, lo cual se puede apreciar en la figura 2.18. El esfuerzo en el hormigón inducido por la fuerza del postensado fue de  $0.125 f'c$ .

Figura 2.18: Tendones de cables en El edificio 2850 Telegraph [19].

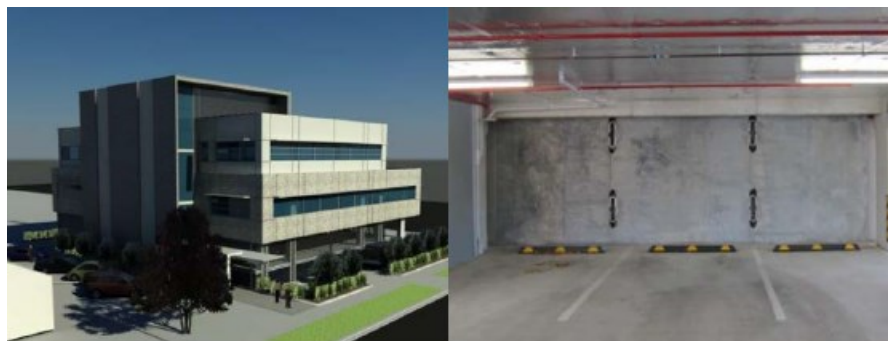
En el edificio Southern Cross Hospital (ver figura 2.20) se ocuparon muros mecedores, como los ensayados en el proyecto PRESSS [13], incluyendo cables de acero postensado, barras de acero dulce y disipadores de energía tipo U entre muros adyacentes.

Figura 2.20: A la izquierda el Edificio Southern Cross Hospital. A la derecha muros mecedores en los estacionamientos.

El edificio Southern Cross Hospital y el edificio Alan MacDiarmid son dos edificios construidos en Nueva Zelanda.

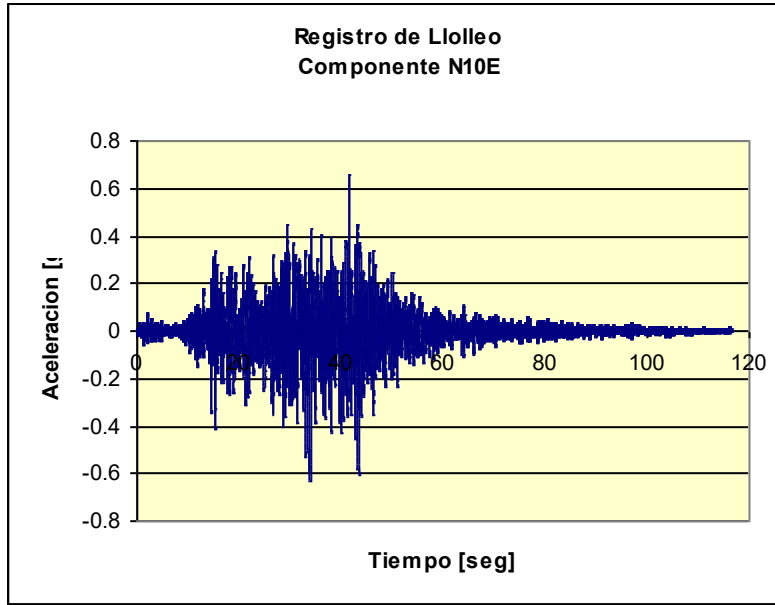
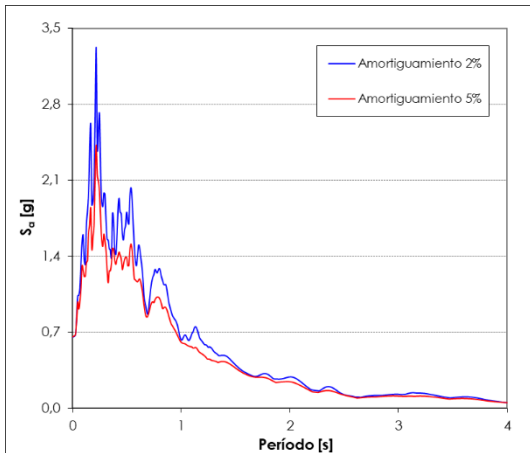
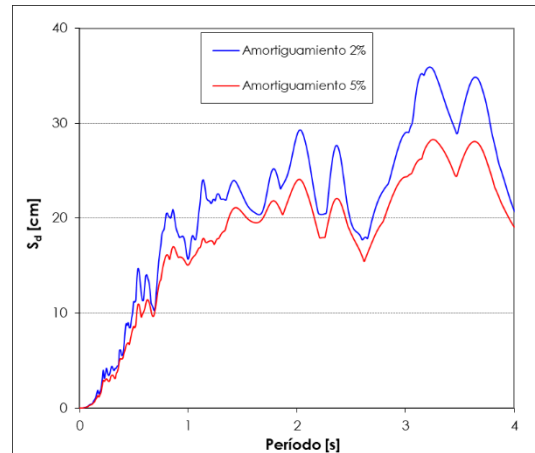
En el análisis del edificio se utilizó la componente N10E del registro de Llolleo del terremoto del 3 de marzo de 1985, ciudad donde se registró la máxima aceleración del suelo para este terremoto y más cercana al epicentro. En la tabla 3.1 se indican las principales características del registro usado en el análisis dinámico no lineal de la estructura existente y en la figura 3.2 se muestra el registro. La estructura del Hospital de Llolleo, muy parecida a la estudiada en esta tesis, en el terremoto de 1985 sufrió daños localizados en las columnas del primer piso, especialmente en uno de sus dos cuerpos, pero sin llegar a la falla al corte. Este hecho hace interesante la selección de este registro para el estudio de los marcos que forman parte del Hospital en análisis.

Sismo	Registro	Componente	Duración [s]	Distancia Epicentral [km]	Magnitud Richter	Aceleración Máxima [g]
03/03/1985	Llolleo	N10E	116	45	7.8	0.65

Figura 3.2: Registro de Lollo componente N10E.

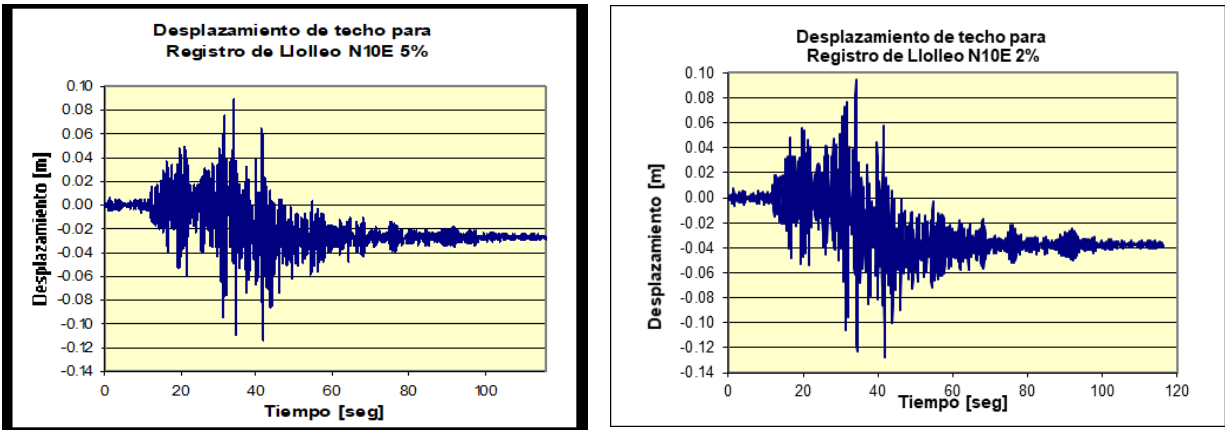
Si las columnas de los marcos hubiesen tenido una resistencia al corte suficiente para permitir la fluencia en flexión y considerando una razón de amortiguamiento de un 2% y 5%, la respuesta en desplazamientos sería como la mostrada en la figura 3.5. Se consideró un 2% porque se supone que la falla al corte en las columnas es muy prematura y como no habría daños previos no alcanzaría a aumentar el amortiguamiento. En el caso de columnas con la resistencia al corte adecuada, habría fluencia en las vigas aumentando el amortiguamiento, por esta razón se hicieron ambos análisis, y como se esperaba, los resultados son muy parecidos. Es importante comentar este aspecto porque los resultados son sensibles al modelo de amortiguamiento que se adopte y a la manera de asignar los valores de amortiguamiento.

Figura 3.5: Historia de desplazamientos del techo suponiendo columnas con una resistencia al corte suficiente.

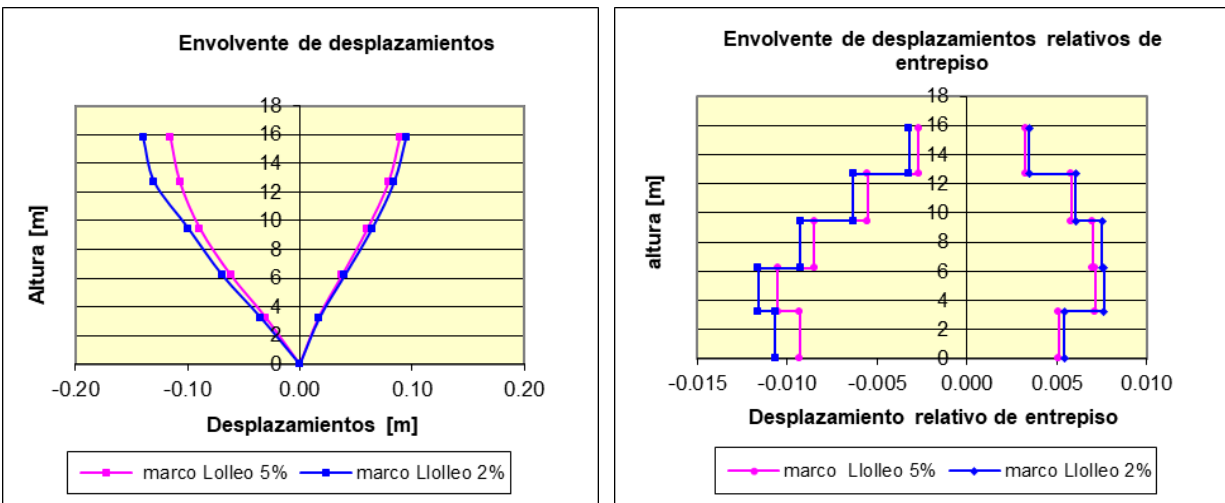
El máximo desplazamiento lateral del techo calculado con el registro de Lolloe fue de 13 [cm.]. En la figura 3.6 se muestran las envolventes de desplazamientos laterales y la de desplazamientos relativos de entrepiso calculado como el cociente entre los desplazamientos entre pisos dividido por la altura de entrepiso.

Figura 3.6: Envolvente de desplazamientos y envolvente de desplazamientos relativos de entrepiso.

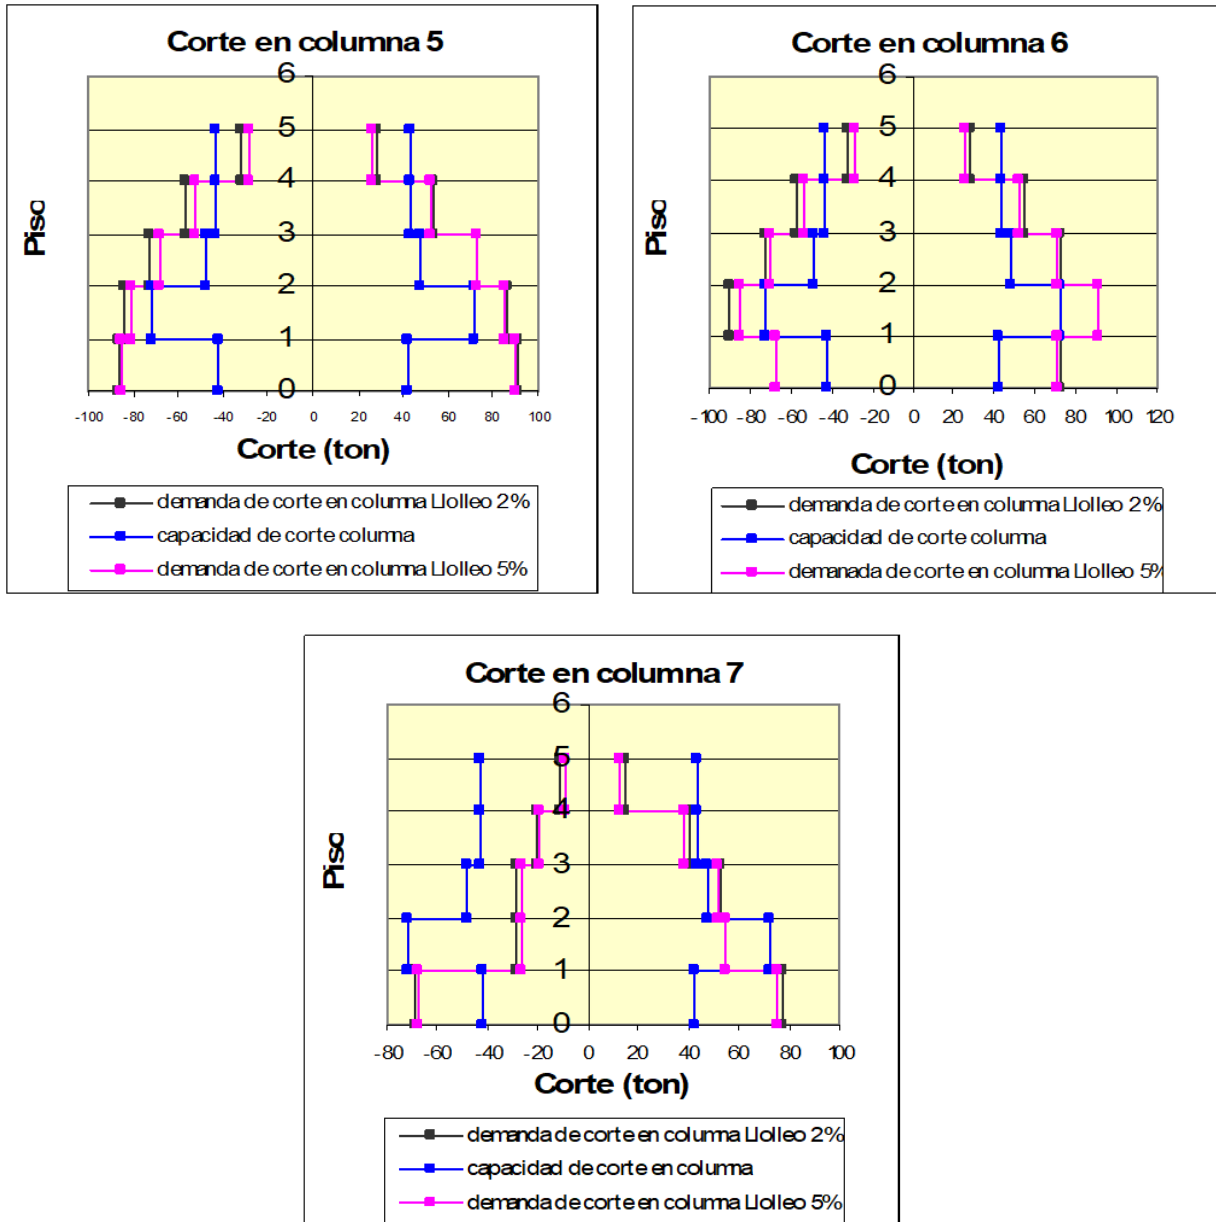
Figura 3.8: Demanda y capacidad al corte de las columnas 5 a 7.

De los gráficos anteriores se aprecia que, según las expresiones utilizadas del ACI318-02, las columnas no tendrían una resistencia al corte adecuada. Si la resistencia real al corte de las columnas fuera similar a estos valores del Código, se podría predecir para este tipo de solicitaciones una falla al corte en columnas a los pocos segundos de iniciado el sismo.

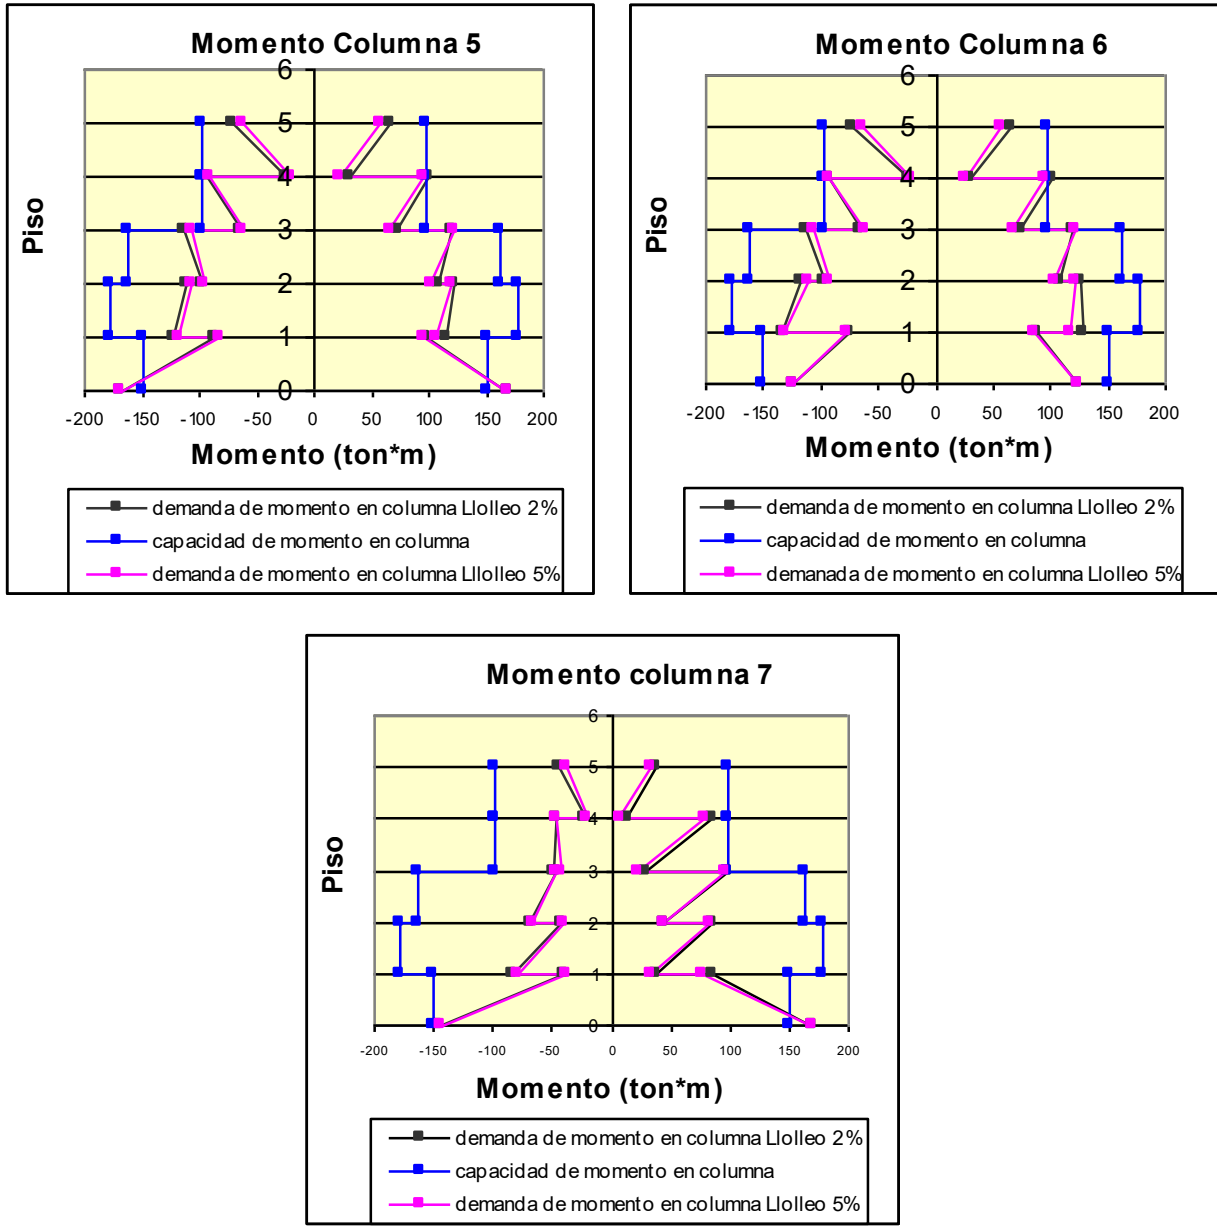
Figura 3.10: Resistencia a flexión disponible y demanda de momento de las columnas 5 a 7.

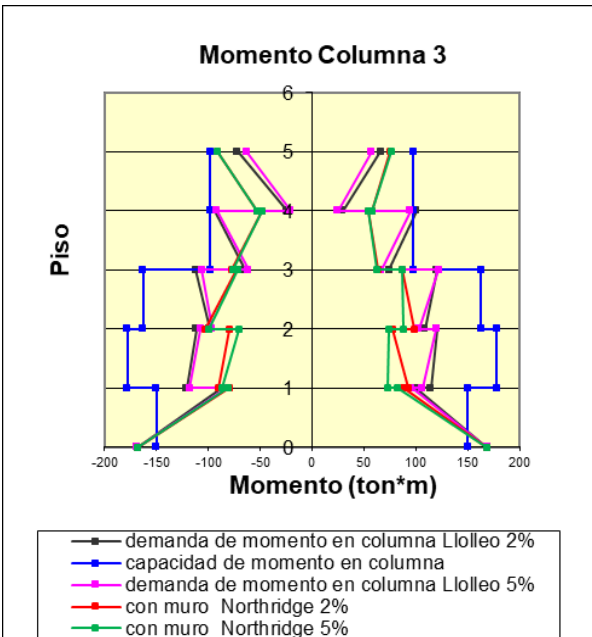
*Figura 4.26: Resistencia a la flexión disponible y requerida en las columnas con registro Northridge, columnas 1 a 4.*
