**UNIVERSIDAD TÉCNICA FEDERICO SANTA MARÍA | DEPARTAMENTO DE ARQUITECTURA
MAGISTER EN REHABILITACIÓN ARQUITECTÓNICA SOSTENIBLE**

SISTEMATIZACIÓN DE LA METODOLOGÍA DE EVALUACIÓN DE PÉRDIDA DE VALOR EN EL PATRIMONIO CULTURAL ARQUITECTÓNICO DE CHILE

**TESIS DE MAGISTER
FERNANDA GONZÁLEZ PINO**

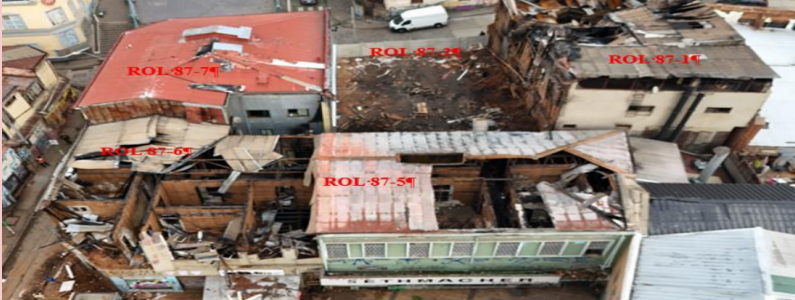
Fotografías:					
Daños directos

Fecha del desastre:	7 de mayo 2025		Duración:	04:43- 07:55 am.	
Tipo de desastre:	Incendio, origen en investigación				
Breve reseña del desastre:					
Incendio ocurrido la noche del 7 de mayo de 2025, posiblemente originado en edificio habitacional rol 87-2. Se reportan 3 personas fallecidas.					
Tipo de afectación:	Daño en estructura, principalmente segundo nivel y entrepiso, techo colapsado				
Porcentaje (%) del inmueble:	60%				
Información complementaria:	Se sugieren trabajos de consolidación de fachadas para evitar desmoronamiento a la vía pública.

Para la evaluación de los *daños directos* en el Caso 3: Edificio fábrica de cecinas Sethmacher obtuvo información que el segundo nivel, donde se encontraba el departamento sufrió pérdida total dejando una pérdida económica igual al costo de los activos muebles levantados en la Ficha A y para las pérdidas económicas se estimó que un 40% de lo asociado al comercio se vio afectado tanto por el incendio como por la respuesta de los equipos de emergencia, afectando tanto a la fábrica de cecinas como a la sala de atención al público.

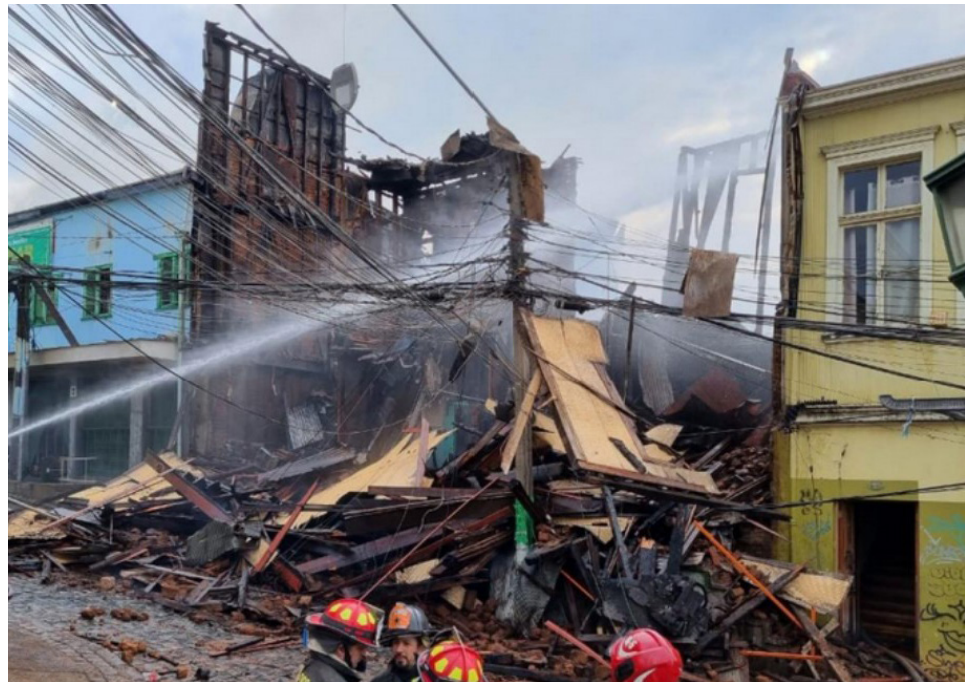
Figura 46
Edificio habitacional Almirante Riveros, Mayo 2025. Fuente: DGP, 2025.

En cuanto a la Ficha B: Caracterización del desastre se tiene el mismo resultado en su aplicación con el Caso 3, ya que es el mismo desastre y las diferencias solo se observan en el apartado de los *daños directos* donde la pérdida material fue del 100% con el colapso total del inmueble, dando una pérdida económica de \$11.400.000 CLP que consideran los activos muebles. En cuanto a los *daños indirectos* y los *efectos secundarios* se mantienen iguales en ambos casos de estudio. Donde en el Caso 4: Edificio habitacional Almirante Riveros se observa como el *daño indirecto* es el lucro cesante de lo que habría recibido el propietario en concepto de arriendo mensual, durante todo el tiempo que el inmueble lleve sin volver a funcionar como antes.

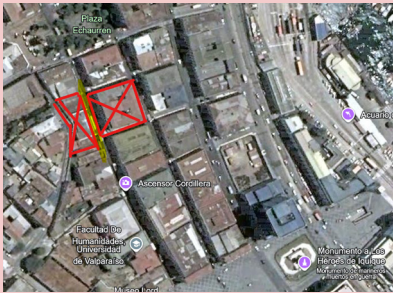
FICHA B: CARACTERIZACIÓN DEL DESASTRE						
Nombre del evaluador:		Cargo:		Institución:		
Fecha de elaboración:	2007					
Nombre del bien:	Edificio Subercaseaux					
Dirección						
Calle:	Serrano	Número:	353-393	Comuna:	Valparaíso	ROL SII: 65-1
Plano o croquis de ubicación indicando áreas afectadas:

Fecha del desastre:	3 de febrero 2007		Duración:	1 día		
Tipo de desastre:	Explosión de gas y posterior incendio					
Breve reseña del desastre:	<p>La mañana del 3 de febrero de 2007 ocurre la explosión de gas y posterior incendio en calle Serrano, murieron 4 personas en el momento, 2 edificios colapsan, se incendia el edificio Subercaseaux y otros edificios resultaron con daños estructurales por la explosión. La calle permaneció cerrada al tránsito, cerraron 52 locales comerciales y se reubicaron 24 familias.</p>					
Tipo de afectación:	Incendio					
Porcentaje (%) del inmueble:	95%

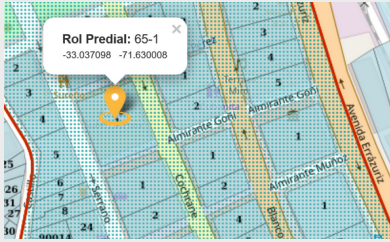
FICHA C: EVALUACIÓN INTERMEDIA						N°:	1
Nombre del evaluador:				Cargo:			
Fecha de elaboración:		2016					
Activo inmueble							
Nombre del bien:		Edificio Subercaseaux					
Calle:		Serrano	Dirección		Número:	353-393	Comuna: Valparaíso
ROL SII:		65-1					
Plano o croquis de ubicación:

Adobe:			Paneles autoportantes:			Madera: RUINA	
Propietario							
Persona natural:				Persona jurídica: Ilustre municipalidad de Valparaíso			
Información complementaria del inmueble:							
Ubicado en el Área Histórica del Puerto de Valparaíso, ejemplo de la arquitectura historicista y ecléctica de fines del siglo XIX en el marco del desarrollo económico de la ciudad como principal centro comercial de América del Sur, centro de la inmigración europea. Edificio que ocupa el 100% de la manzana donde está emplazado. Contruido por Antonio Subercaseaux, entre su construcción 1947 cambio de propietario dentro de las familias Edwards y Subercaseaux hasta que en 1947 fue adquirido por la Sociedad Inmobiliaria Serrano Ltda. (Sociedad Inmobiliaria Comerciantes Serrano Ltda desde 1966) Soportando el paso del tiempo y terremotos se mantuvo en pleno funcionamiento. En el año 2003 queda incluido dentro del perímetro del Sitio Patrimonio Mundial UNESCO (criterio III). Tras explosión de gas e incendios el año 2007 solo quedó en pie parte de los muros perimetrales y se han realizado refuerzos en acero y teapes en ladrillo.

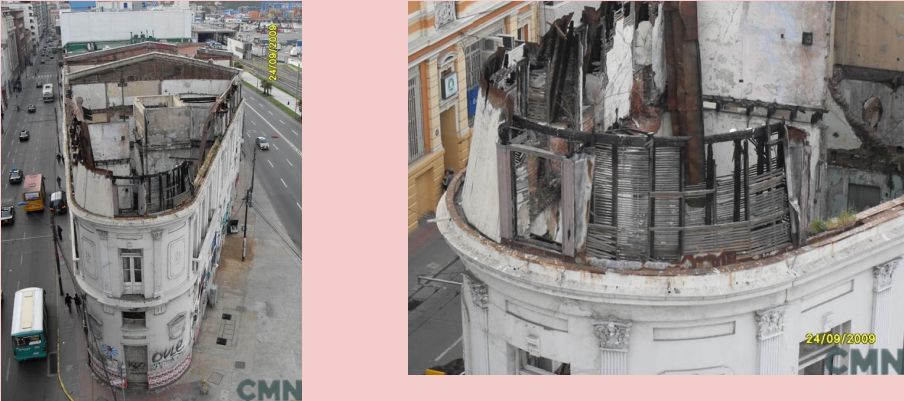
Fotografías:

Fecha del desastre:		1994-2007		Duración:	Varios eventos
Tipo de desastre:		Abandono, incendio, vandalismo			
Breve reseña del desastre:		Tras su abandono el año 1994 el edificio presentó una sucesión de robos, vandalismo y ocupación ilegal lo cual trajo amagos de incendio y la completa desocupación y derrumbe de muros divisorios y losas dejando solo la fachada.			
Tipo de afectación:		Daño en infraestructura y perdida de servicios			
Porcentaje (%) del inmueble:		100%			
Información complementaria:		Cierre de actividades en el edificio. Abandono.			
Actividades comerciales

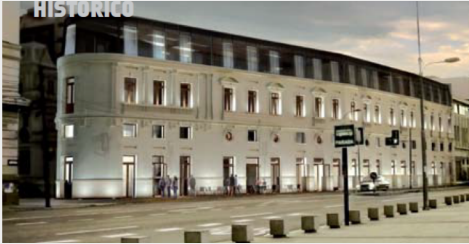
FICHA D: NUEVA LÍNEA DE BASE										
Nombre del evaluador:			Cargo:			Institución:				
Fecha de elaboración:			2011							
Activo inmueble										
Nombre del bien:			Edificio Luis Cousiño, DOUC-UC Valparaíso							
Calle:			Dirección			Número:				
Av. Errazuriz			956			Comuna:		Valparaíso		ROL SII:
Plano o croquis de ubicación:

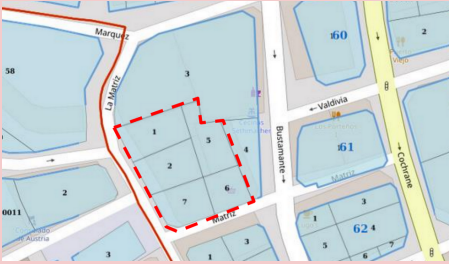
FICHA B: CARACTERIZACIÓN DEL DESASTRE					
Nombre del evaluador:		Cargo:		Institución:	
Fecha de elaboración:		diciembre 2025			
Nombre del bien:		Fabrica de cecinas Sethmacher			
Dirección					
Calle: Bustamante		Número: 102-122	Comuna: Valparaíso	ROL SII: 87-5	
Plano o croquis de ubicación indicando áreas afectadas:

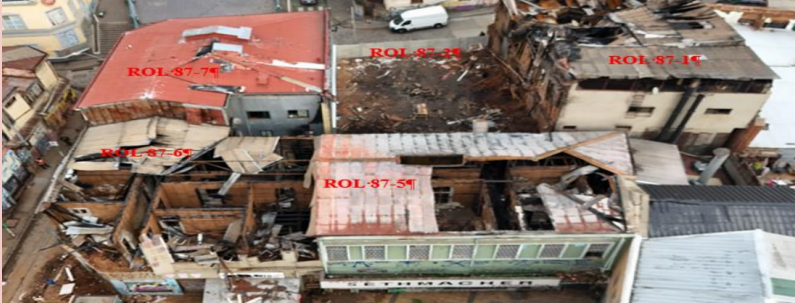
Fotografías:					
Daños directos

Fecha del desastre:		7 de mayo 2025		Duración:	04:43- 07:55 am.
Tipo de desastre:		Incendio, origen en investigación			
Breve reseña del desastre:					
Incendio ocurrido la noche del 7 de mayo de 2025, posiblemente originado en edificio habitacional rol 87-2. Se reportan 3 personas fallecidas.					
Tipo de afectación:		Daño en estructura, principalmente segundo nivel y entepiso, techo colapsado			
Porcentaje (%) del inmueble:		60%			
Información complementaria:		Se sugieren trabajos de consolidación de fachadas para evitar desmoronamiento a la vía pública.

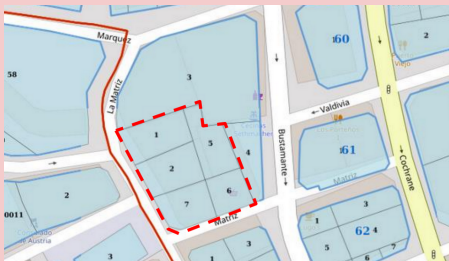
FICHA B: CARACTERIZACIÓN DEL DESASTRE						
Nombre del evaluador:		Cargo:		Institución:		
Fecha de elaboración:		diciembre 2025				
Nombre del bien:		Edif. habitacional Alte. Riveros				
Dirección						
Calle: Almirante Riveros		Número: 56-60		Comuna: Valparaíso	ROL SI: 87-2	
Plano o croquis de ubicación indicando áreas afectadas:

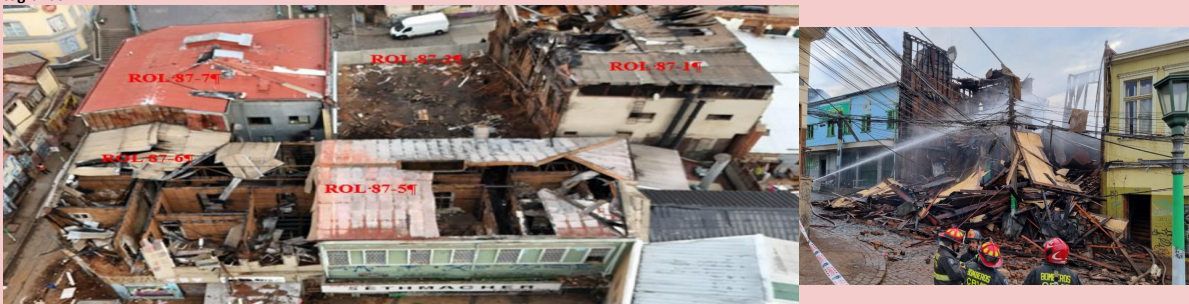
Fotografías:

Daños directos	Fecha del desastre:		7 de mayo 2025		Duración:	04:43- 07:55 am.
	Tipo de desastre:		Incendio, origen en investigación			
	Breve reseña del desastre:					
	Incendio ocurrido la noche del 7 de mayo de 2025, posiblemente originado en edificio habitacional rol 87-2. Se reportan 3 personas fallecidas.					
	Tipo de afectación:		Colapso total del edificio tras el incendio.			
	Porcentaje (%) del inmueble:		100%			
Información complementaria:						
Actividades comerciales						
Actividad	Porcentaje (%) de perdida	Perdida económica (\$)	Detalle	N° de funcionarios con sueldo sin prestar servicios	Prestaciones sin servicio efectivo (\$)
