**EVALUACIÓN DEL RIESGO DE INCENDIO EN INMUEBLES DEL SITIO DE PATRIMONIO MUNDIAL DE
VALPARAÍSO**

**TESIS DE MAGISTER
CYBILL MUÑOZ GARCÍA**

2019

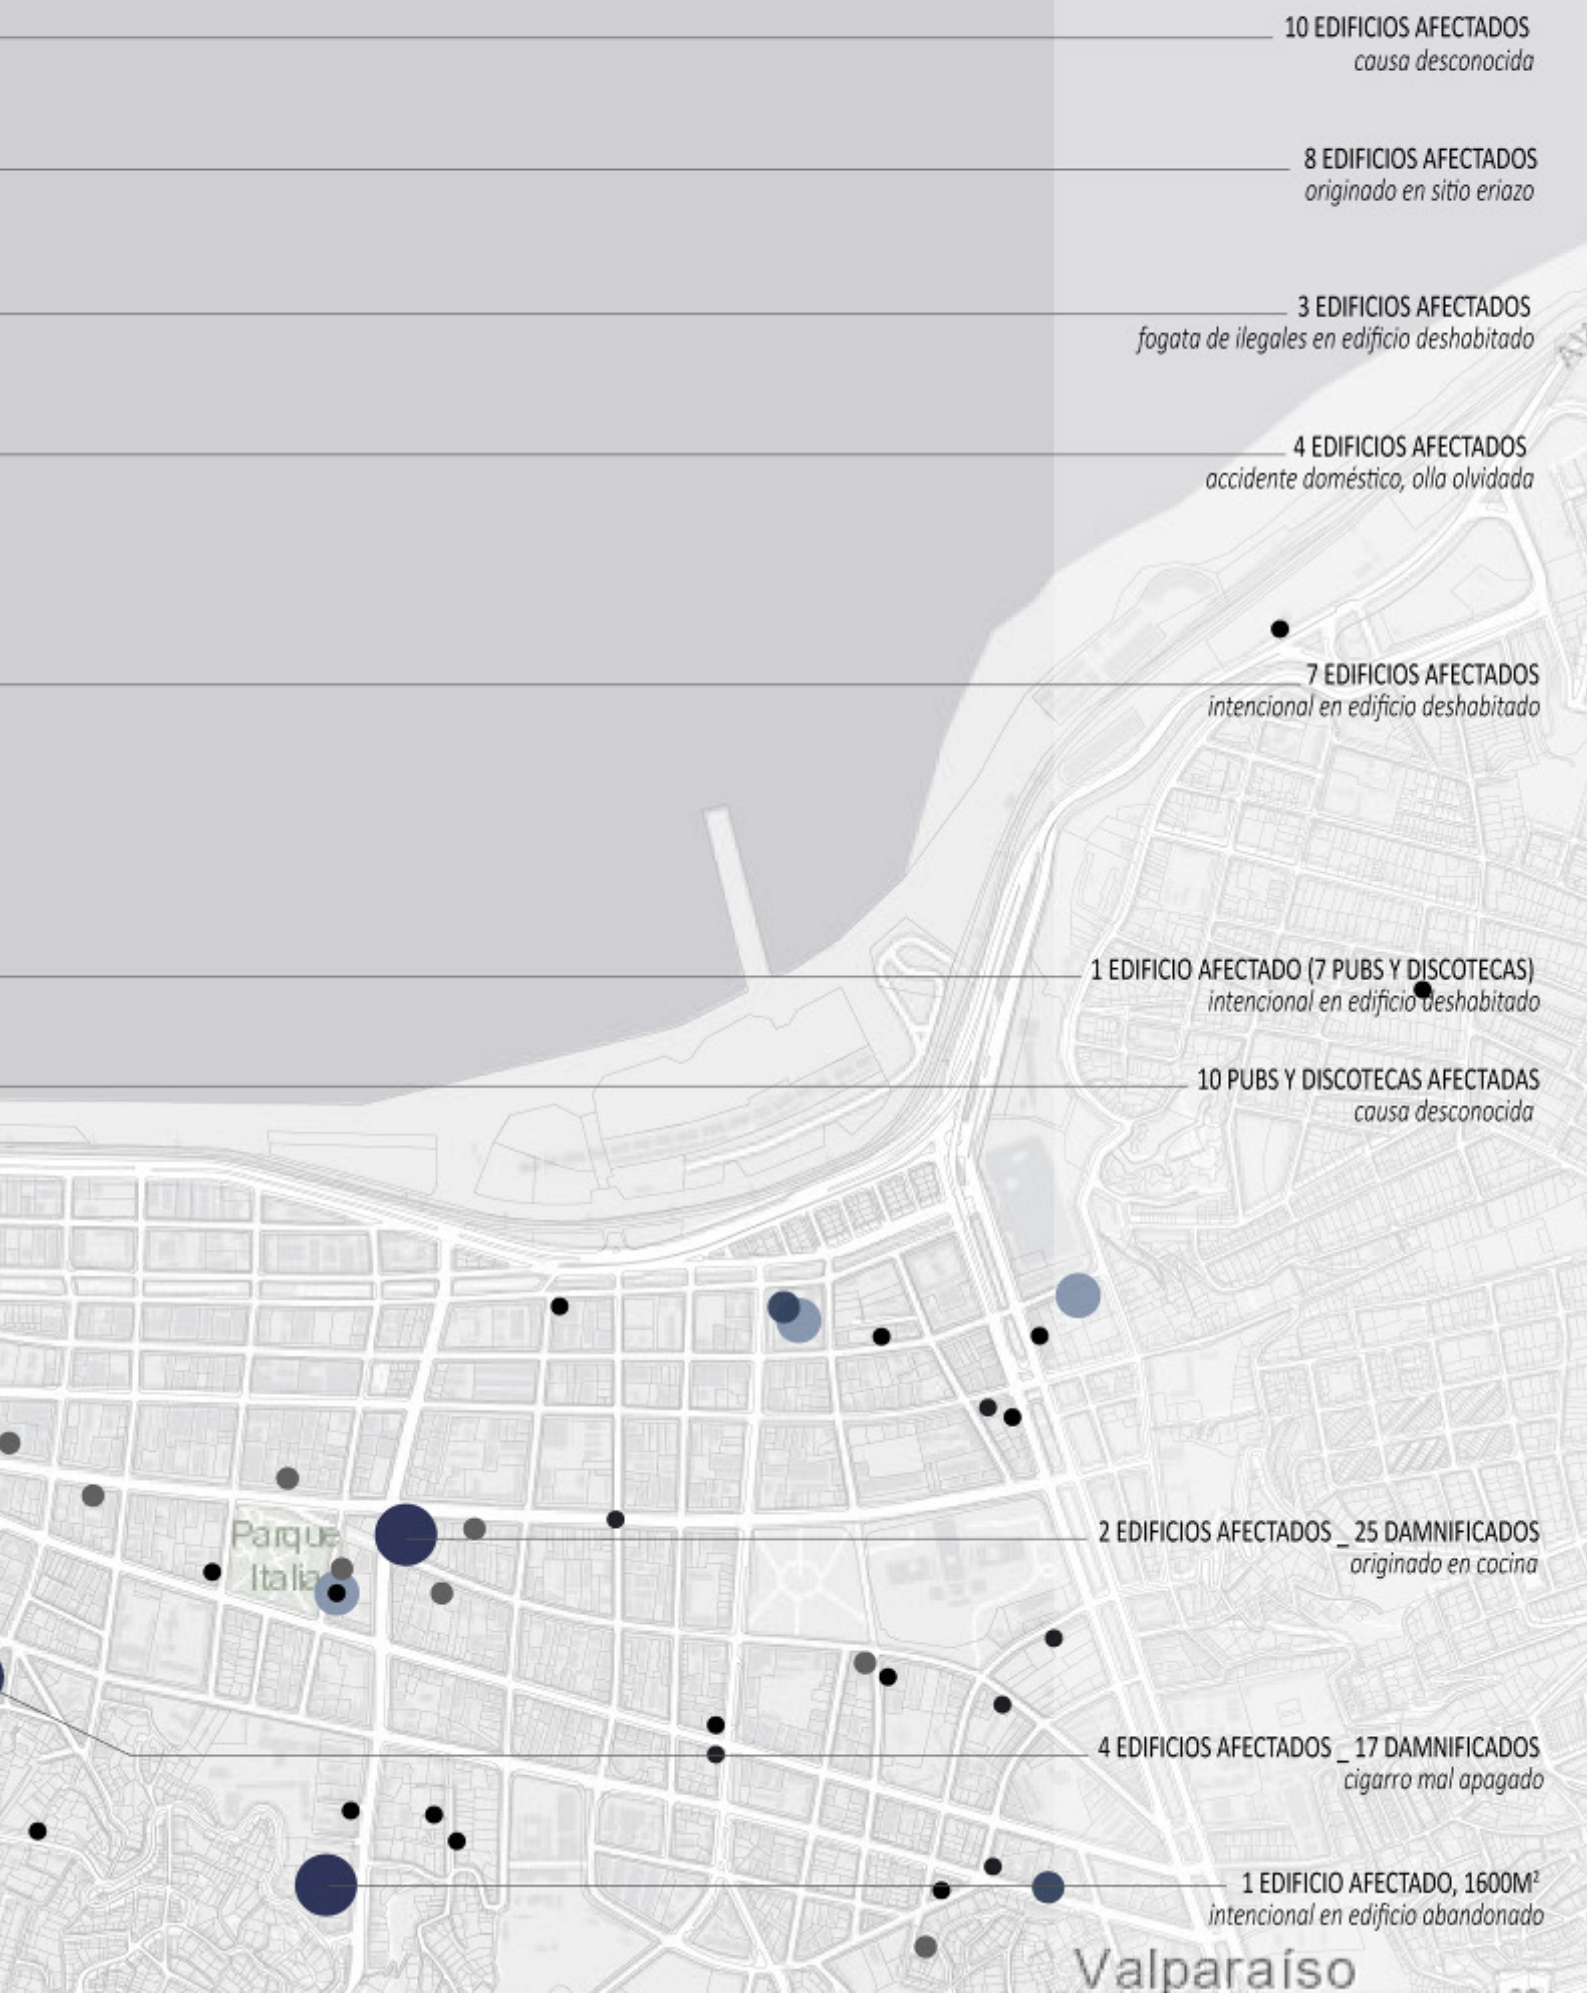
Figura 65. Localización de los incendios ocurridos en edificios históricos en Valparaíso. Mayo 2014 – abril 2018. Fuente: Elaboración propia a partir de CBV 2018.

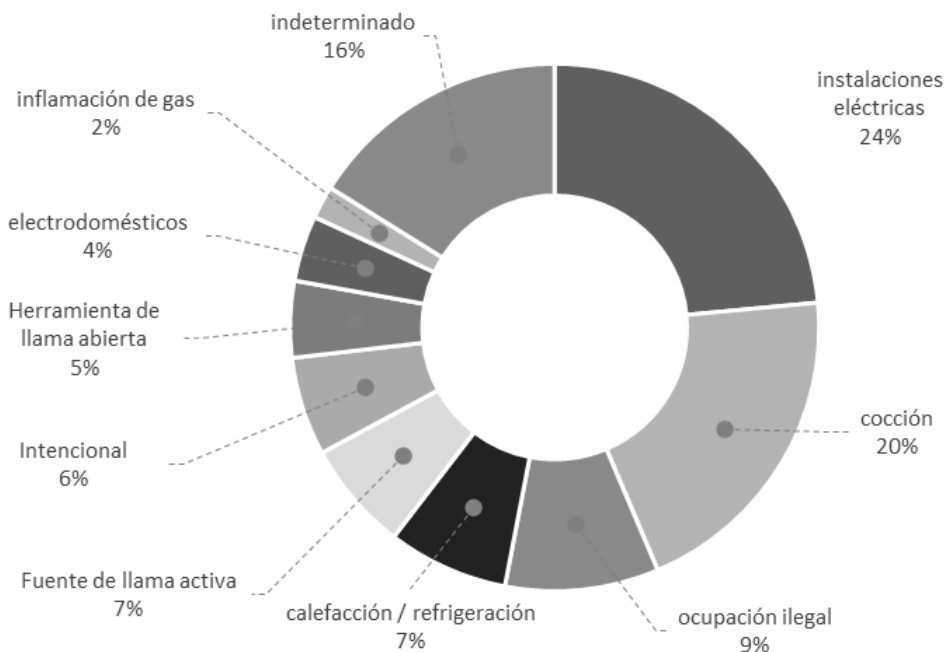
Respecto a las causas (Figura 66) en 24 incendios (16%) la causa no fue determinada. En los eventos de gran magnitud se debe a que las pruebas resultan consumidas o por el daño significativo de las estructuras, bomberos no puede concluir la investigación debido al peligro de colapso. En 35 incendios (24%) la causa fue relacionada a las instalaciones eléctricas (arcos voltaicos, cableado dañado, sobrecalentamiento de cables por sobre consumo y conexiones eléctricas sueltas); en 30 eventos (20%) son asociados a la cocción (sobre exposición de ollas u aceite, conductos incineradores o de ventilación sucios con grasa); en 14 eventos (9%) están relacionados a la ocupación ilegal, de indigentes u okupas en inmuebles u sitios eriazos; en 11 eventos (7%) están asociados a la calefacción o refrigeración (sobrecalentamiento de ducto y descuido en utilización); en 10 eventos (7%) son producto de una fuente de llama activa (velas, inciensos, chispa de brasero, quema de papeles); en 9 eventos (6%) son intencionales por acción de terceros (se incluyen los disturbios en manifestaciones); en 7 eventos (5%) son por herramientas de llama abierta (llama de soplete en trabajos de soldadura); en 6 eventos (4%) son por fallas de electrodomésticos (recalentamiento de motor) y en 3 eventos (2%) por inflamación de gas (inflamación de glp o acumulación de gases).

Figura 66. Causas de incendios entre mayo 2014 - abril 2018. Fuente: Elaboración propia a partir de CBV 2018.

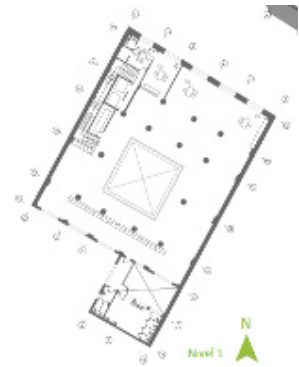
Figura 74. Planta y corte edificio Blanco del Estado. Fuente: Gallardo 2015.

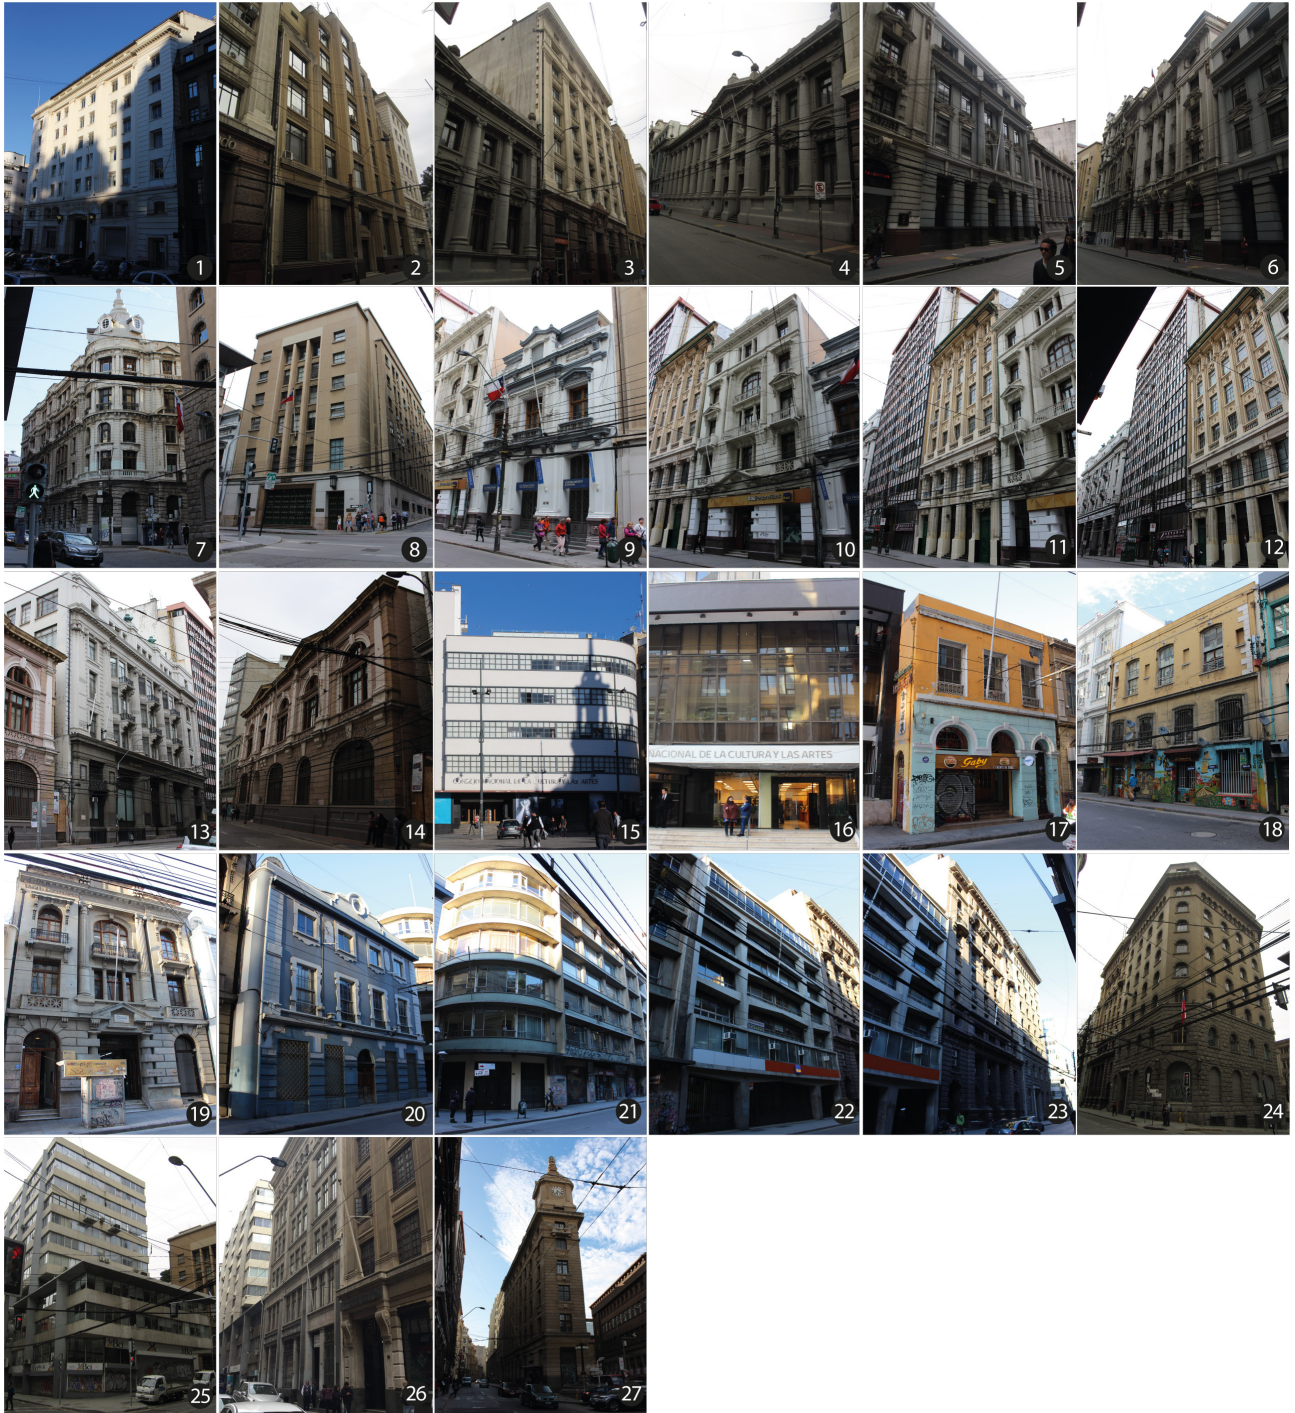
Figura 78. Caso de estudio 2, inmuebles evaluados. Fuente: Autora.

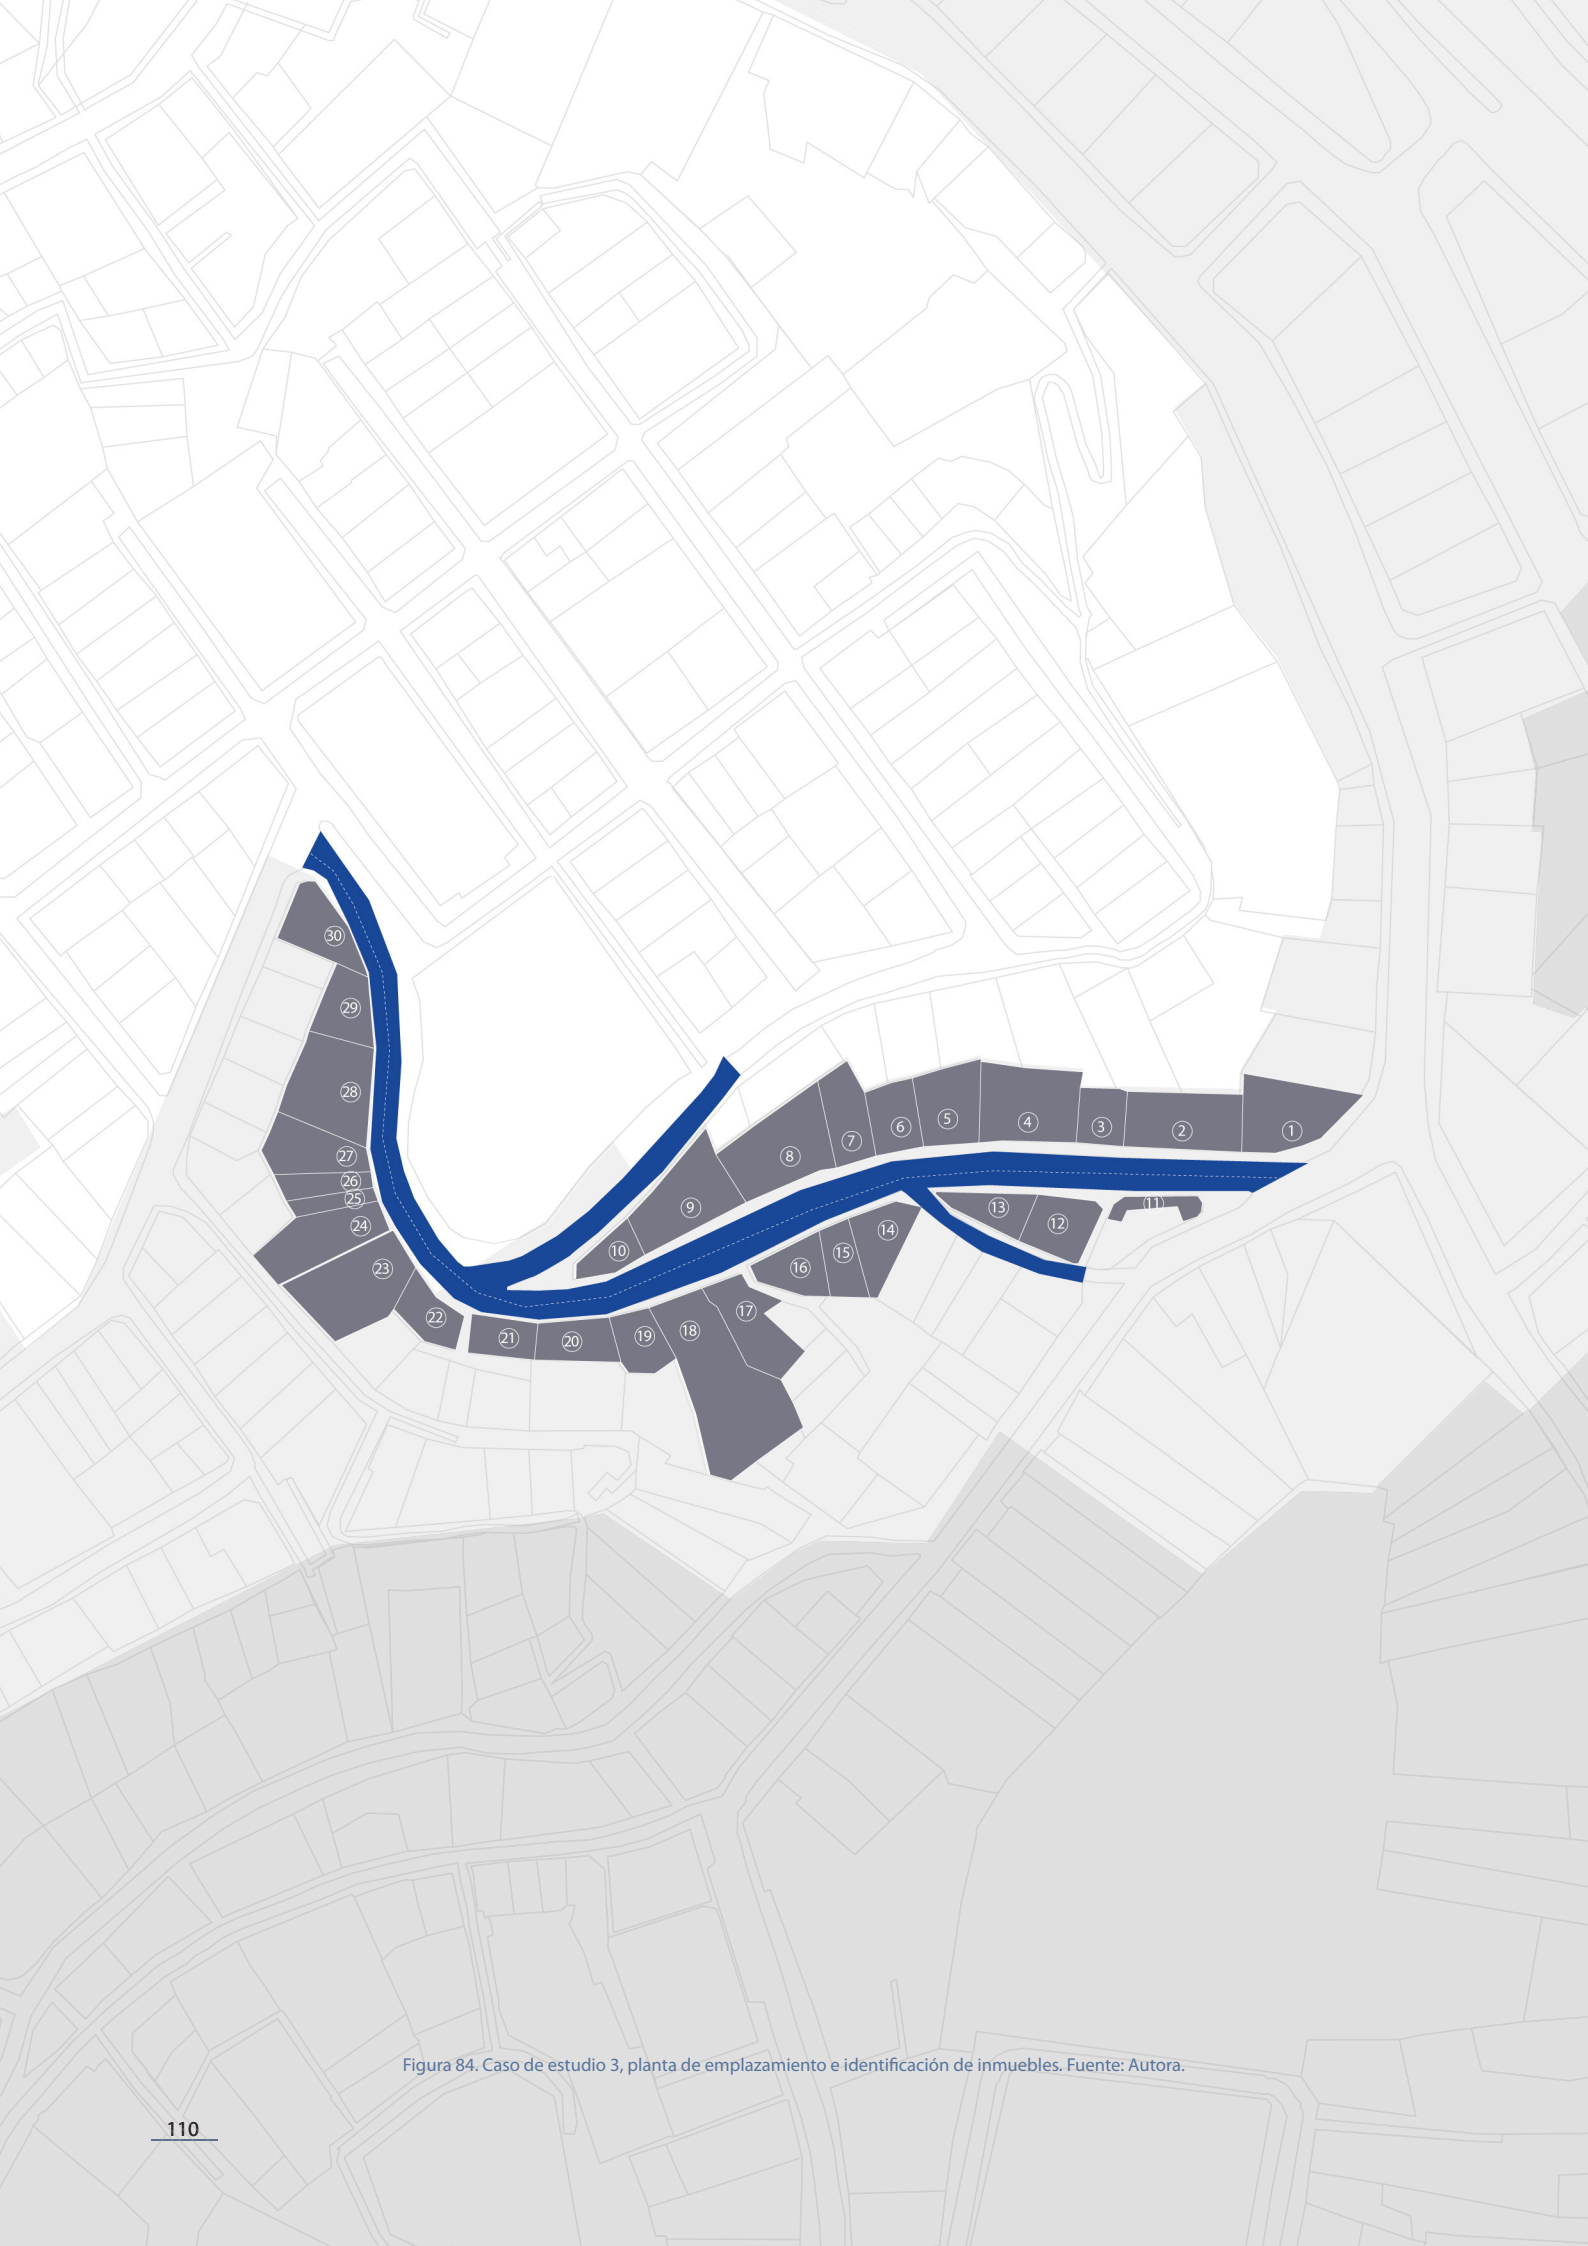
Figura 84. Caso de estudio 3, planta de emplazamiento e identificación de inmuebles. Fuente: Autora.

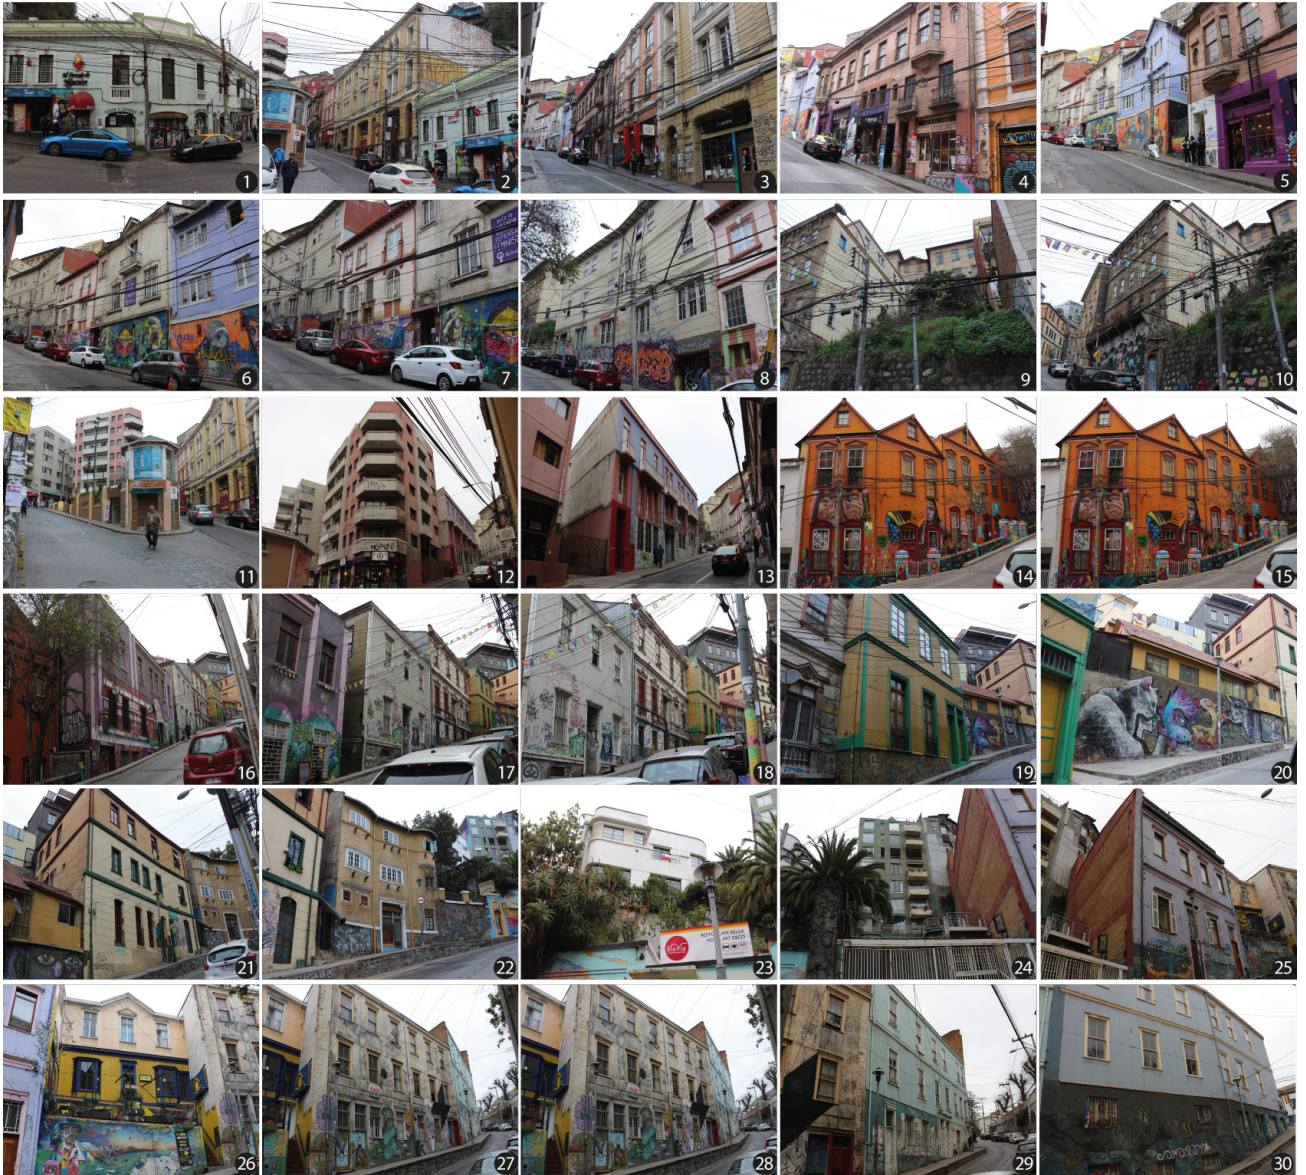
Figura 85. Caso de estudio 3, inmuebles evaluados. Fuente: Autora.

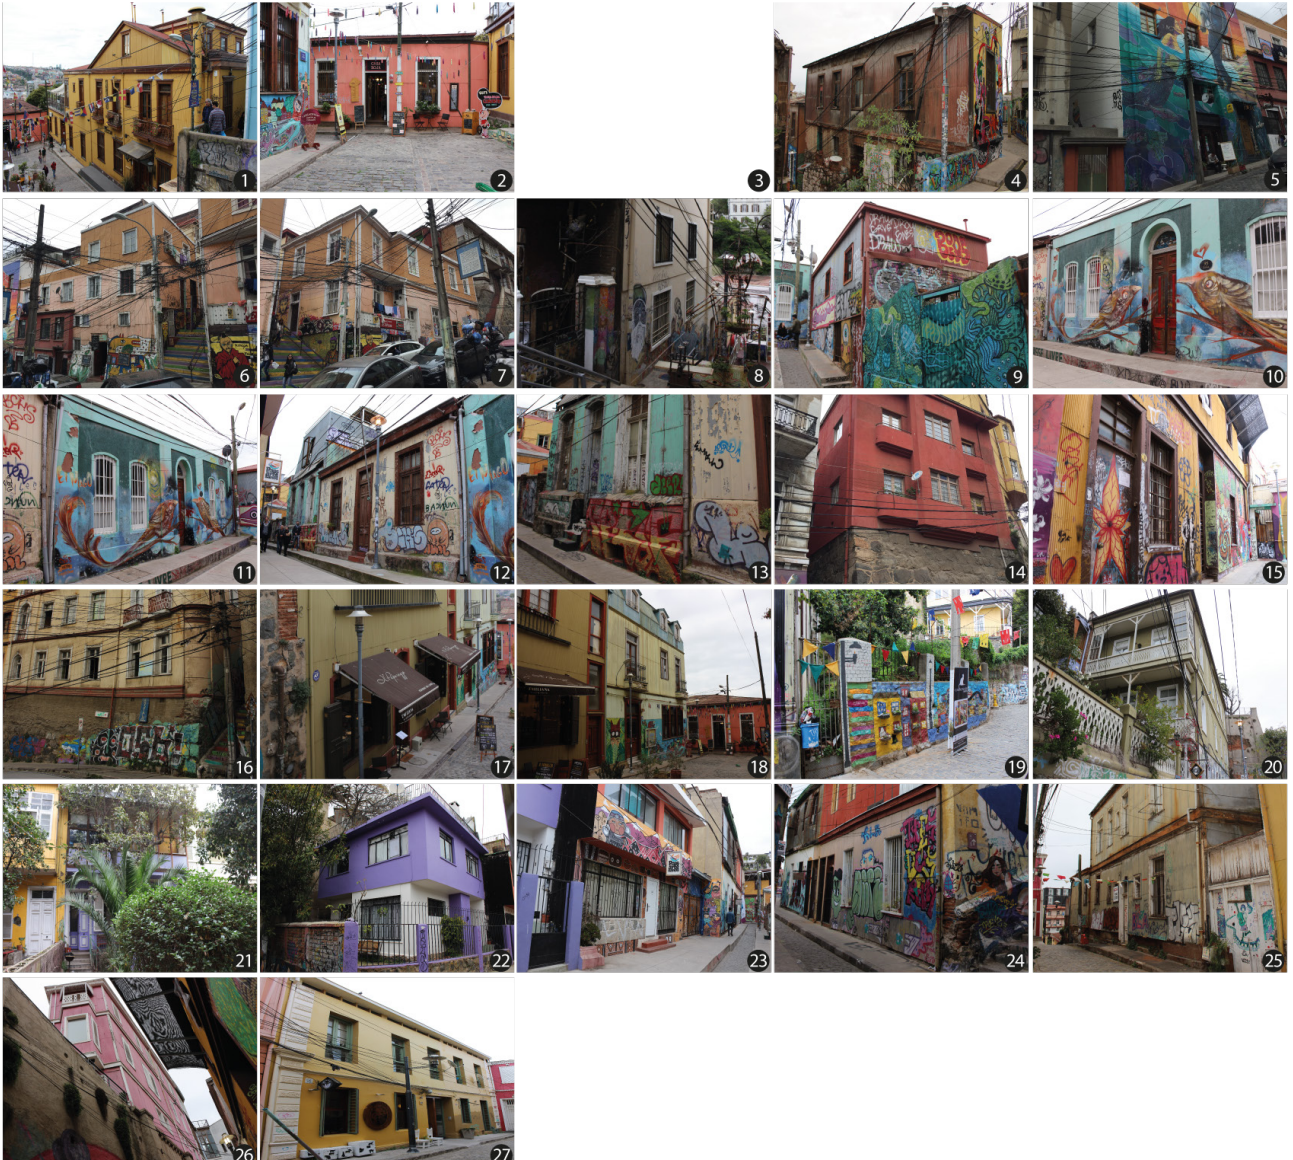
Figura 92. Caso de estudio 4, inmuebles evaluados. Fuente: Autora.
