# **CARACTERIZACIÓN DE LAS PROPIEDADES MECÁNICAS DE LA MADERA ESTRUCTURAL EN EDIFICIOS HISTÓRICOS DE VALPARAÍSO, CHILE.**

**EVALUACIÓN DE PIEZAS CON Y SIN DAÑO POR ATAQUE DE TERMITAS  
MEDIANTE APROXIMACIONES EXPERIMENTALES**

**TESIS DE MAGISTER  
VIVIANA ANTONIA GONZÁLEZ GUASTAVINO  
DIRECTORA DE TESIS  
DRA. BELÉN JIMÉNEZ RAMÍREZ  
CO-DIRECTOR DE TESIS  
DR. RAMIRO BAZÁEZ GALLARDO  
2024**

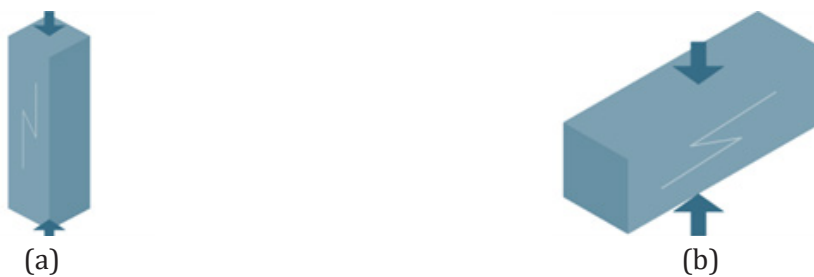
**Figura 12**  
Ensayos de compresión en (a) paralela a las fibras y; (b) perpendicular a las fibras.

La resistencia a la compresión se obtiene a través de ensayos donde se aplica una compresión axial simple sobre probetas libres de defectos (Guindos, 2019). Esta carga se puede aplicar en dirección paralela (ver Figura 12a) o perpendicular a las fibras, en la cara radial (ver Figura 12b). De este tipo de ensayos se puede determinar el Módulo de Ruptura (MOR), la tensión límite de proporcionalidad y el módulo de elasticidad (MOE).

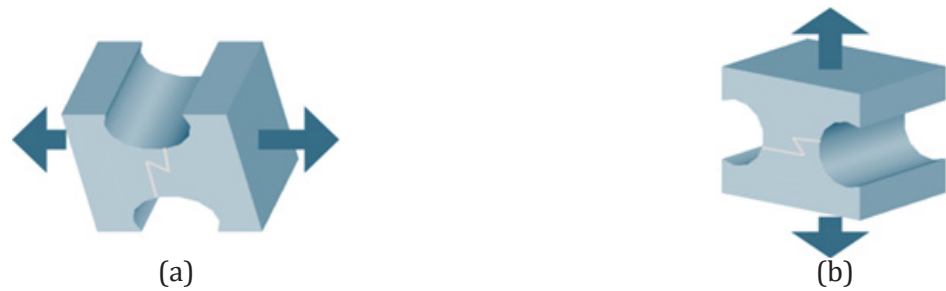
**Figura 13**  
Ensayos de tracción (a) paralela a las fibras y (b) perpendicular a las fibras.

La resistencia a tracción se determina aplicando cargas opuestas sobre la probeta en dirección paralela a las fibras ( Figura 13a) y aplicando cargas perpendiculares tangenciales o perpendiculares radiales a la fibra, como se muestra en la Figura 13b.

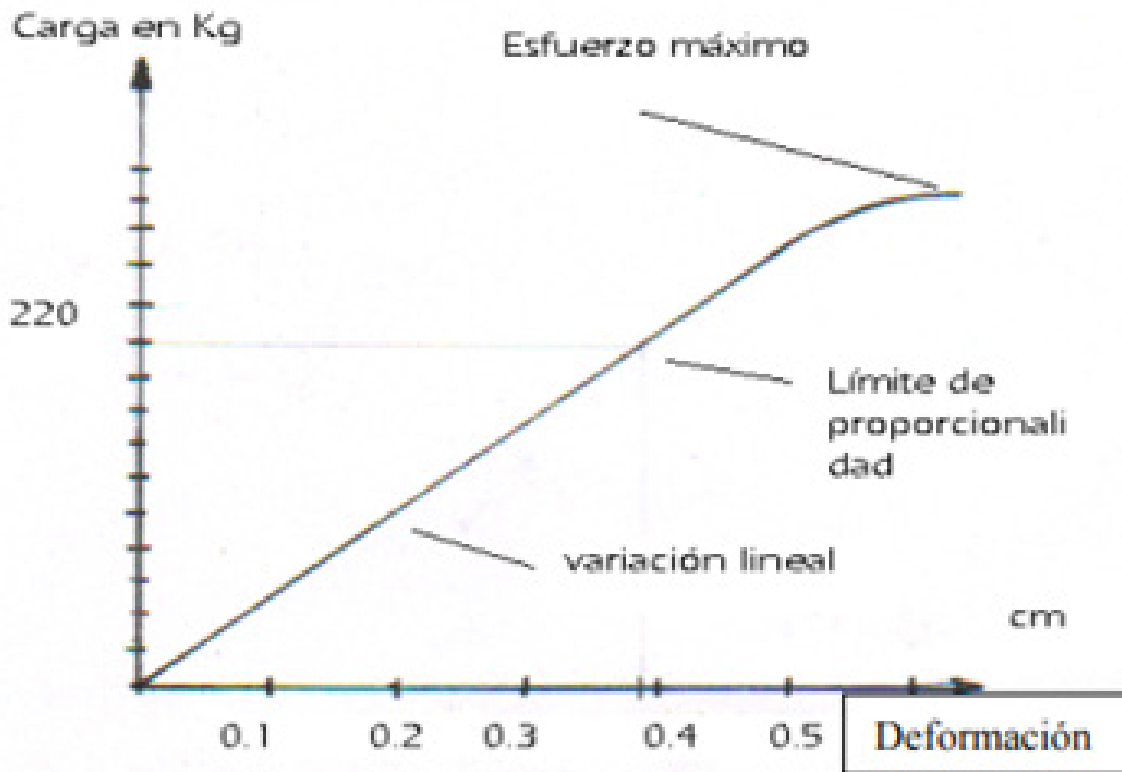
**Figura 15**  
Gráfico de carga v/s deformación para especies de madera (Facultad de ingeniería UNAM, 2018).

Es preciso destacar el concepto de límite elástico en la madera dentro de la estructura interna, que se define como la relación entre el esfuerzo y la unidad de superficie en la cual la deformación aumenta más rápido que la carga que se aplica (Facultad de ingeniería UNAM, 2018). Este esfuerzo necesario para llevar al material al límite elástico, que también se conoce como límite de proporcionalidad, y que representa la carga máxima que el material puede soportar sin experimentar deformaciones permanentes. La Figura 15 muestra el gráfico carga versus deformación para la madera.

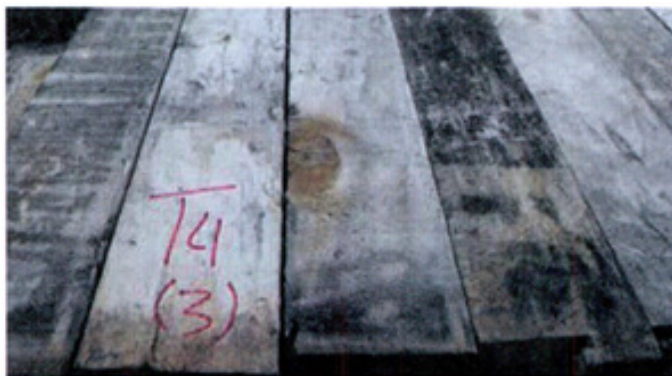
**Figura 23**  
Madera azul por hongos cromógenos (Guindos, 2019).

Los hongos cromógenos y mohos son organismos incoloros que crecen en la madera, ocupando sus cavidades celulares y superficie. Estos organismos se alimentan de los espacios vacíos que encuentran en la madera, pero no causan daño ni debilitamiento en la estructura celular, ni reducen la resistencia de la madera, por lo que desde una perspectiva estructural del material son considerados inofensivos. Estos hongos se alimentan de las sustancias de reserva contenidas en las células de albura de la madera, que son las células vivas. Se puede identificar su presencia por el cambio de coloración que producen en la madera, la cual se torna en general de un color azulado; aunque la madera también puede adquirir un color rojizo, amarillo o verdoso y puede ser detectado cuando la superficie se oscurece formando una especie de pelusilla (proliferaciones algodonosas) transparente o con tonalidades que van desde el color blanco hasta el negro (ver Figura 23). Este tipo de hongos atacan tanto a las especies latifoliadas como a las coníferas (Arriaga et al., 2002; Broto, 2005; Guindos, 2019; Inat, 2011; López et al., 2004a; Monjé & Maldonado, 2001).

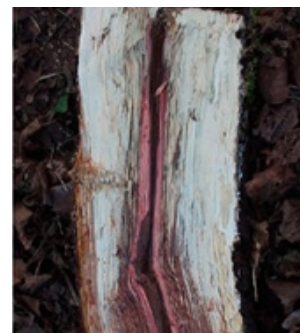
**Figura 24**  
Daños producidos en la madera por hongos de pudrición blanca (Maderame, 2020).

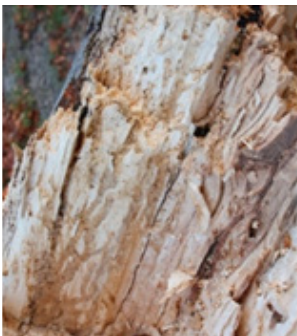
**Figura 26**  
Daños producidos por hongos de pudrición blanda (Maderame, 2020).

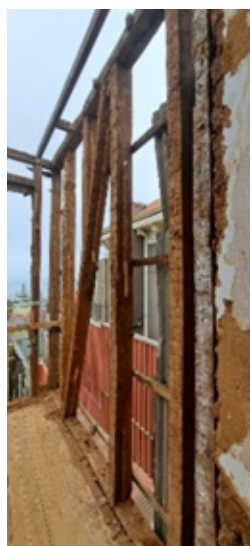
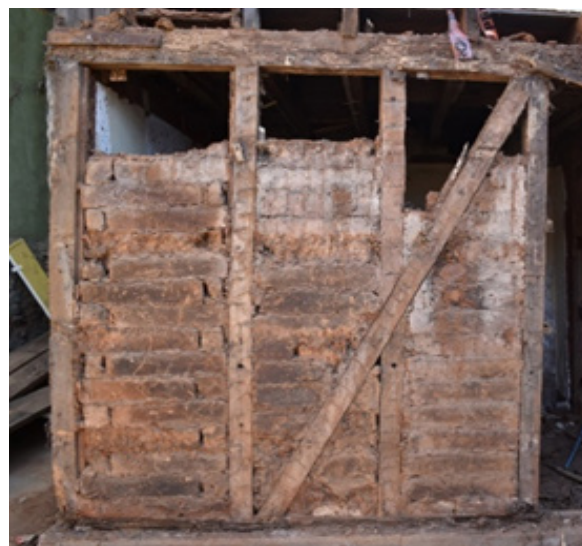
**Figura 56**

Como se puede observar en la Figura 56, los muros se configuran como sistemas independientes en cada nivel, interrumpidos por la estructura del entrepiso, asemejándose a las tipologías *stud o platform frame*. Las estructuras de entrepiso se configuran como plataformas horizontales independientes de los elementos verticales del muro. Dichos entrepisos se componen de viguetas de sección rectangular, generalmente de 2 x 5" simplemente apoyadas sobre las soleras inferiores de los muros o fundaciones, según corresponda. Por lo general, el revestimiento de los envigados, con los que se configuran los cielos y suelos, se ejecutan con entablados de madera dispuestos en dirección perpendicular al envigado.

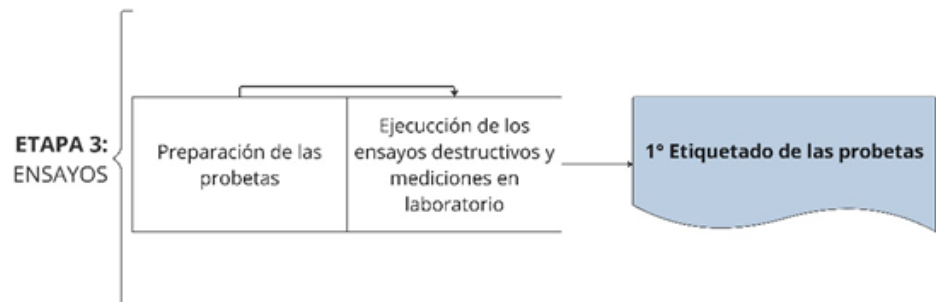
**Figura 73**  
Etapa 3: Ensayos, de la metodología propuesta.

En la Etapa 3 (ver Figura 73) de la metodología, la actividad inicial es la “Preparación de las probetas” a partir de las piezas recuperadas de los casos de estudio. Esta fase incluye la construcción de las probetas y la elaboración de la matriz de ensayo, considerando aspectos como los tipos de ensayos que se efectuarán y el número de probetas por ensayo. Esta tarea puede ser com-

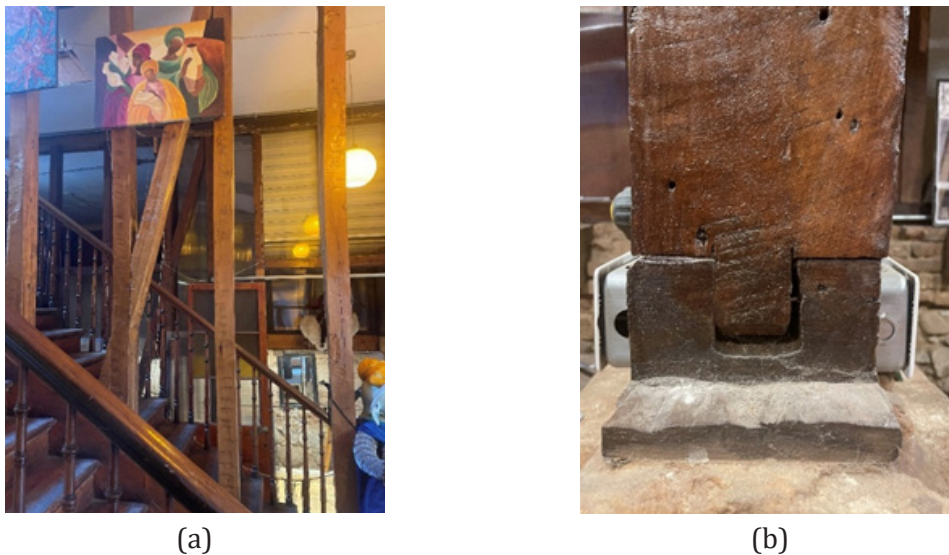
**Figura 78**

Caso de estudio calle Almirante Montt N° 97-107-109, cerro Alegre: (a) vista de pies derechos sin su relleno; (b) identificación de unión caja y espiga, sección maderera de 4 x 4".

El Caso de estudio 2, Hostal La Casa del Puerto, ubicado en la calle Almirante Montt N° 97-107-109, cerro Alegre ( Figura 76b), es una edificación histórica con una estructura mixta de tabique-adobillo. Al momento de la inspección, se encontraba en buen estado de conservación (ver Figura 78). Desde este caso también se recuperaron piezas de descarte las cuales presentaban daños parcialmente causados por insectos xilófagos (termitas). Las piezas donadas corresponden a pies derechos de roble de 4x4", provenientes de los marcos del entramado.

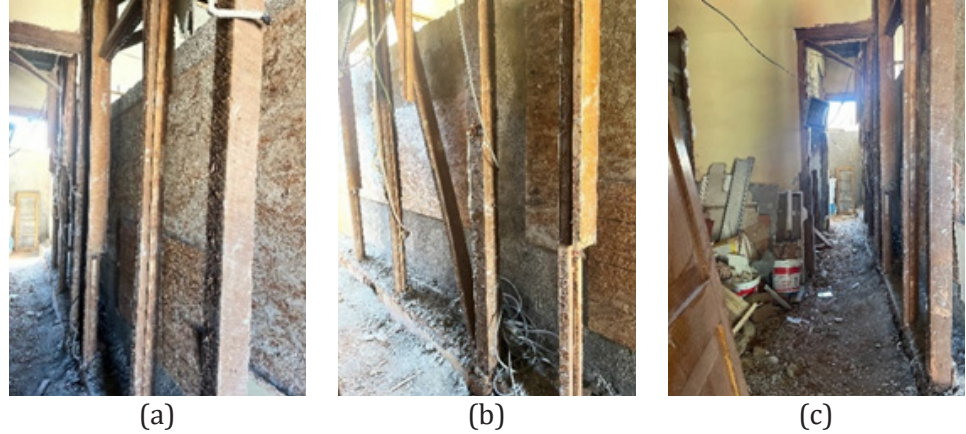
**Figura 79**  
Caso de estudio calle Malfatti N°585, cerro Placeres con daños por (a) y (b) desprendimiento total de abobe; (c) pies derechos atacados por termitas.

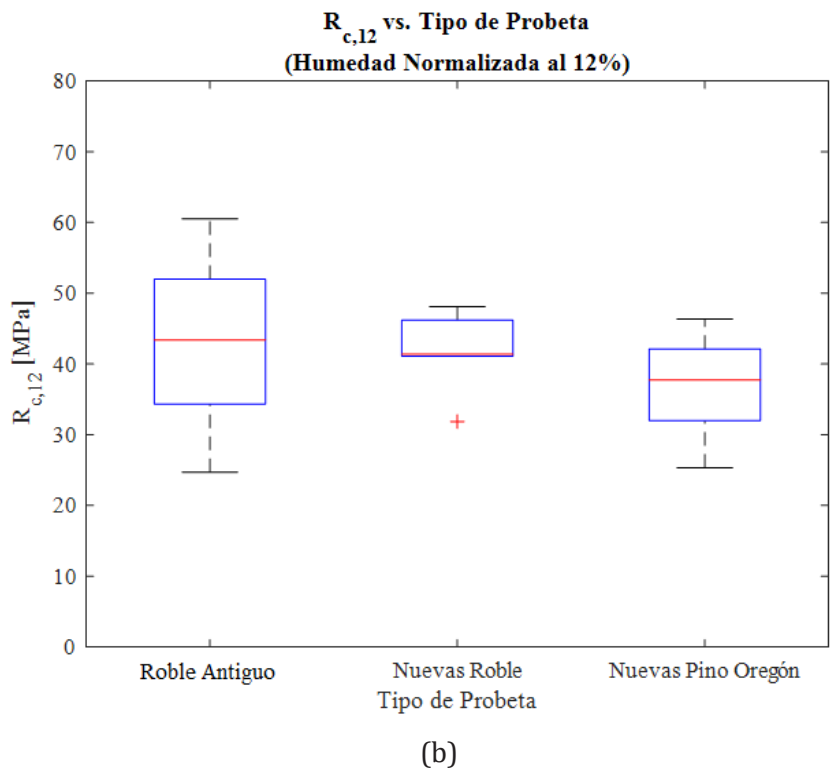
**Figura 85**  
Resistencia a la compresión paralela según tipo de probeta: (a) resultados sin ajuste de humedad; y (b) con ajuste de humedad al 12%.

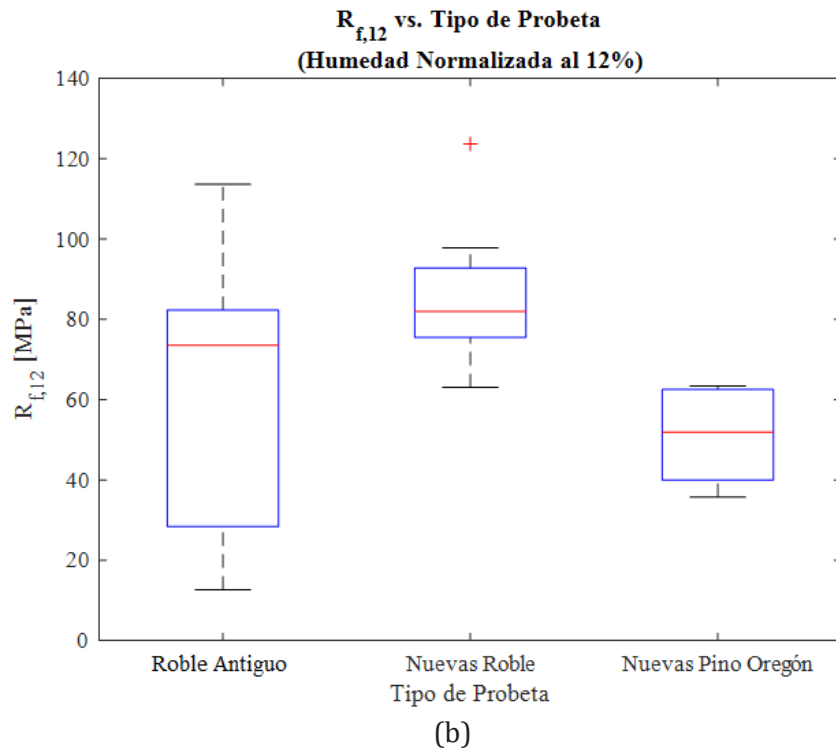
**Figura 105**  
Módulo de rotura en flexión estática según tipo de probeta: (a) resultados sin ajuste de humedad; y (b) con ajuste de humedad al 12%.

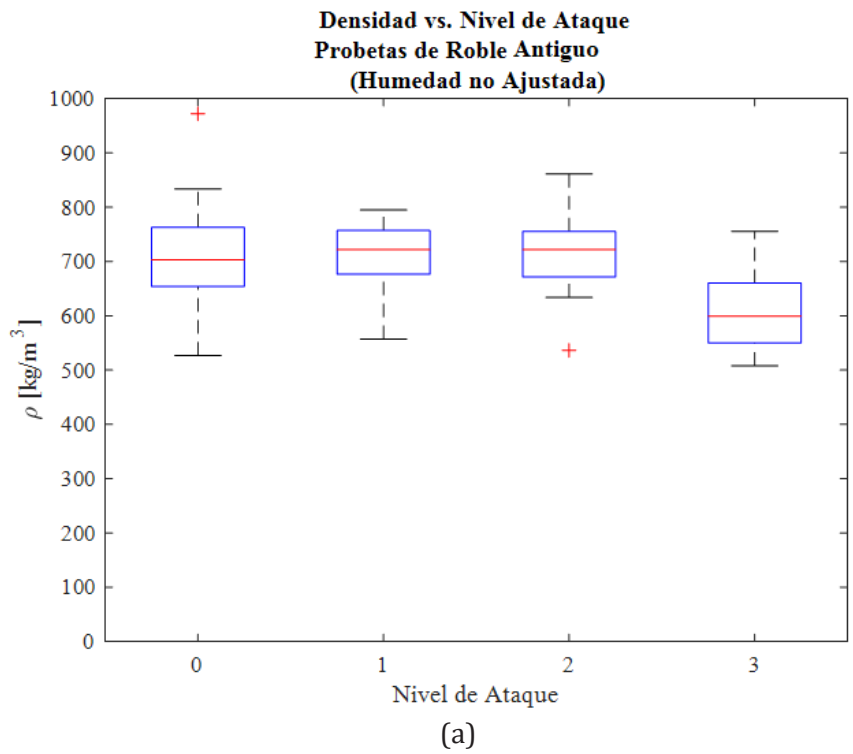
**Figura 112**  
Densidad según nivel de ataque de termitas: (a) resultados sin ajuste de humedad; y (b) con ajuste de humedad al 12%.

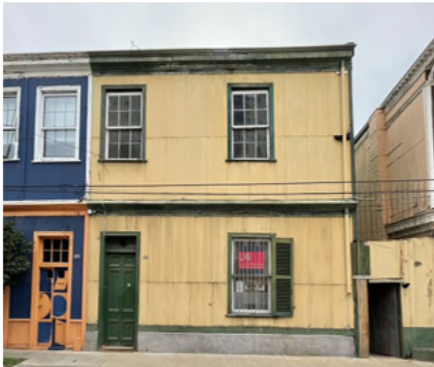
Calle: PASAJE HIGUERA			
Número: #179			
Cerro: ALEGRE			
Rol: 3001-39			
Uso: VIVIENDA			
Año de construcción: Siglo XIX (1902)			
Nº de Pisos: 3			
Estilo Arquitectónico: VICTORIANO			
Zona Sitio Patrimonio Mundial		Zona de Amortiguación	x
		Zona de Conservación Histórica	x
Protección Patrimonial	Sí	x	Tipo: Zona típica declarada por el Plan Regulador Comunal.
	No		Declarado Inmueble de Conservación Histórica y Zona de Conservación Histórica por el Art. 60 de la L.G.U.C.

<b>Sección 2: Tipologías constructivas</b>		<b>ID: 01</b>						
2.1. Sistema Estructural	Único							
	Híbrido	Se compone de un sistema de entramado de madera relleno con adobillo en el primer nivel y un segundo solo de entramado de madera un subterráneo de piedra con mampostería en ladrillo.

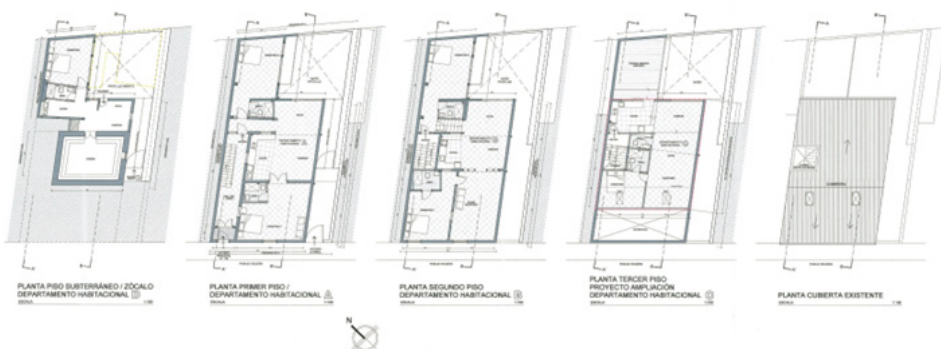
**Figura 115**

Planimetría general. Plantas de los diversos niveles, se presenta la nueva propuesta, además de la distribución original de la vivienda. Fuente: U6 arquitectos, 2023.

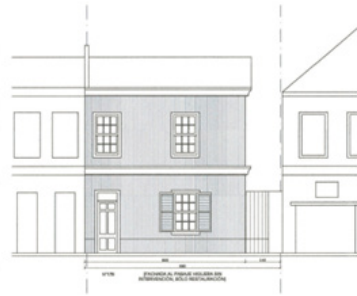
ELEVACIÓN SUR-PONIENTE  
PROYECTO VIVIENDAS 2023  
ESCALA 1:100

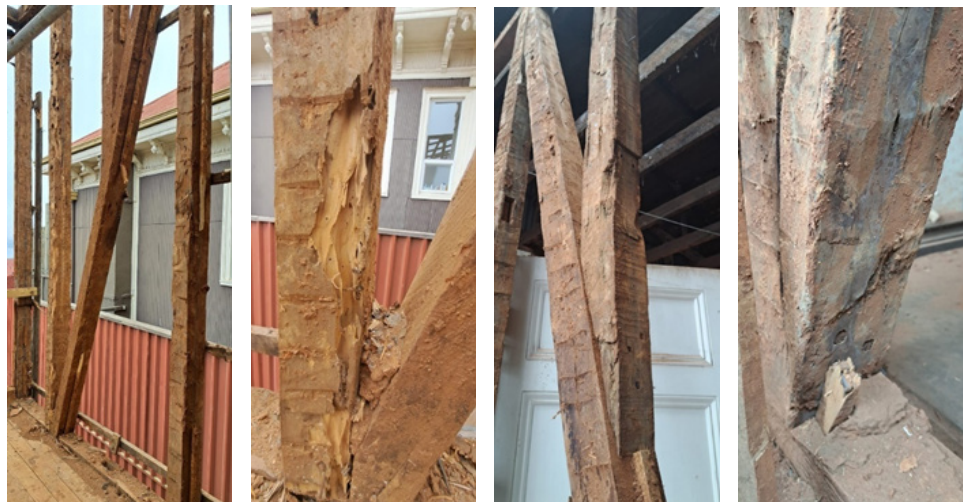
**Figura 118**  
Secciones del sistema constructivo entramado de madera, con daño por terminas.

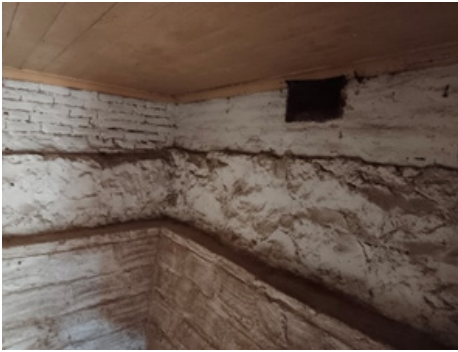
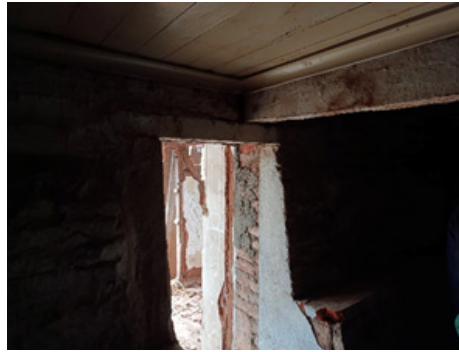
**Figura 119**  
Tipo de fundación de albañilería en ladrillo con piedra.

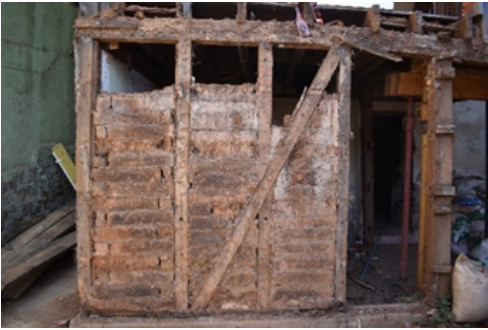
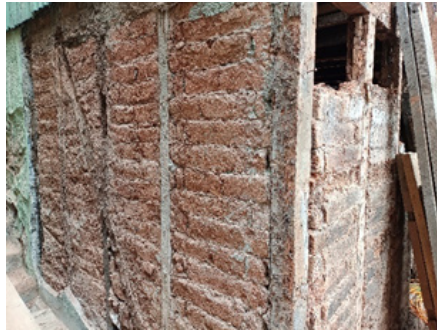
**Figura 120**  
Entramado de muro en madera, relleno de adobillos. Piezas madereras de 4x4".

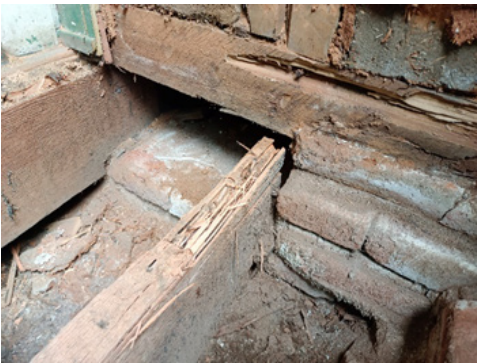
**Figura 121**  
Envigado de piso del primer piso, amarrada entre ladrillos de albañilería.

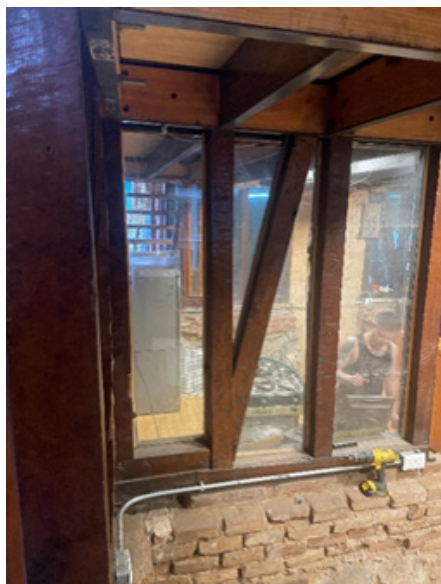
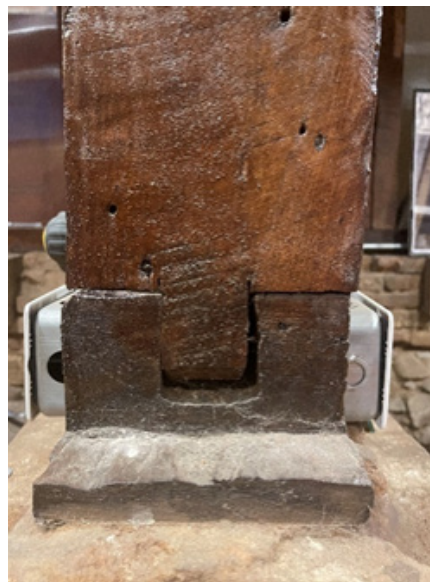
**Figura 130**  
Sección maderera de 4" x 4".

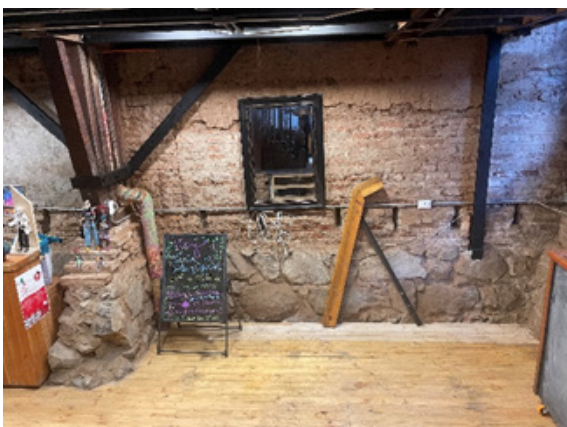
**Figura 131**  
Fundaciones de piedra y ladrillo, subterráneo del inmueble.
