CONSTRUCCIONES TRADICIONALES EN MADERA DE PUCÓN

Identidad constructiva de las viviendas

1883 - 1970

MAGÍSTER EN REHABILITACIÓN ARQUITECTÓNICA SOSTENIBLE

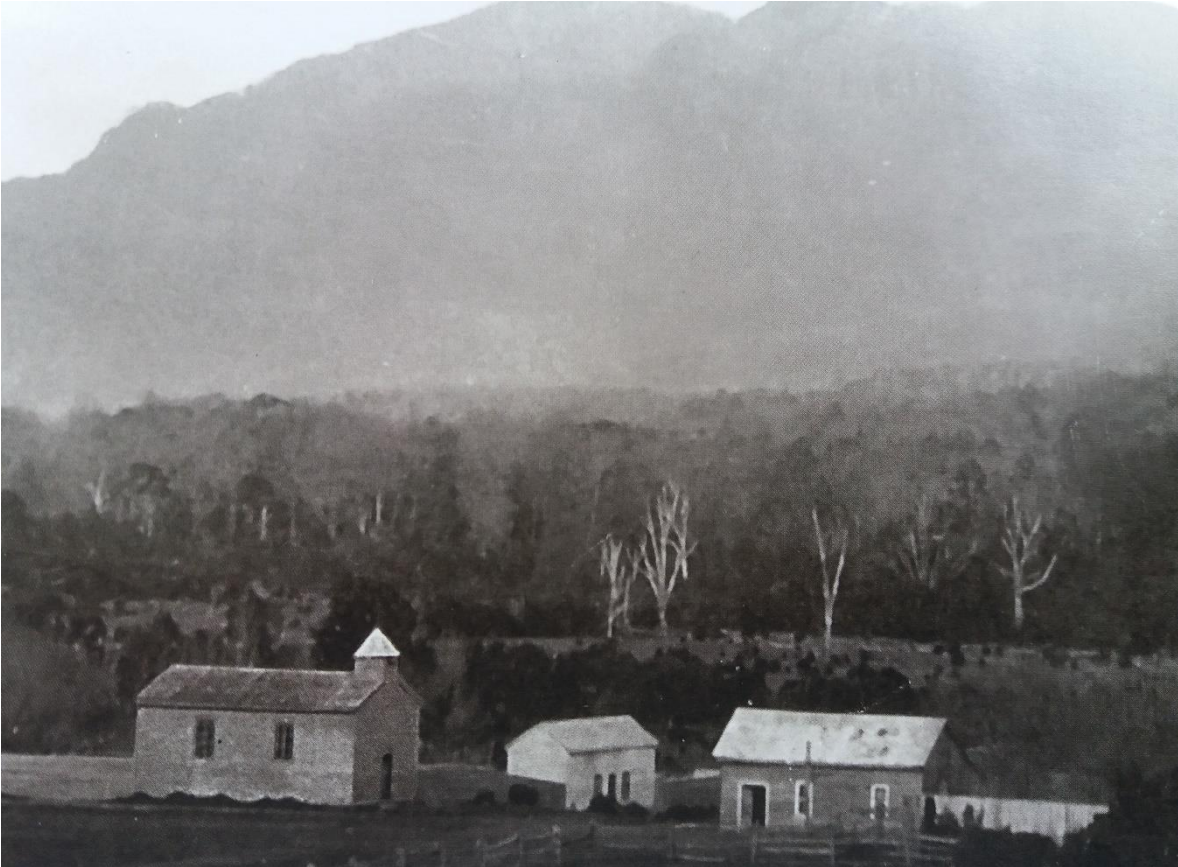
Ilustración 2 Primeras construcciones en el caserío de Pucón hacia 1908. Actualmente calles Pedro de Valdivia con Lincoyán. Fuente fotografía, disponible en “Así era mi Pueblo”, (Torres, 2017).

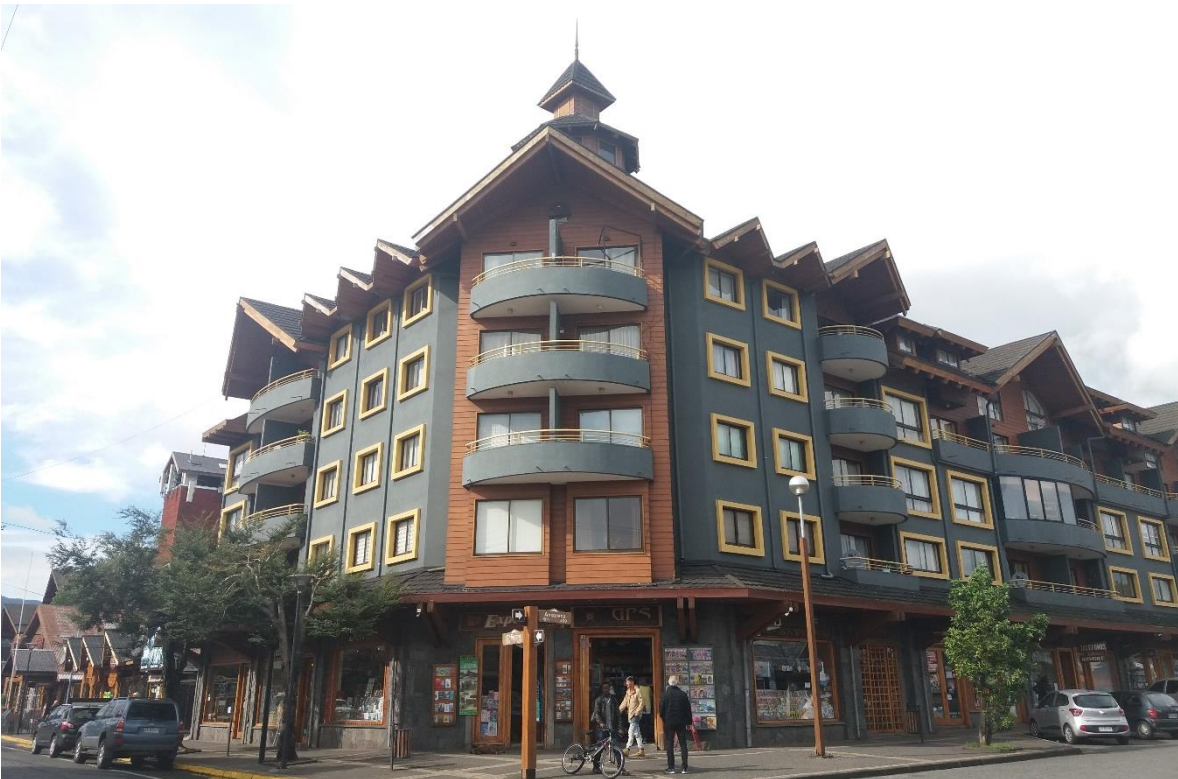
La fotografía 4 igualmente se mantiene el uso considerable de piedra y madera en la fachada destacando igualmente el torreón con pararrayos.

Ilustración 4 Edificio que se adapta a la ordenanza municipal y a la línea arquitectónica planteada por el edificio municipal. Fotografía, Gabriela Sanzana 2019.

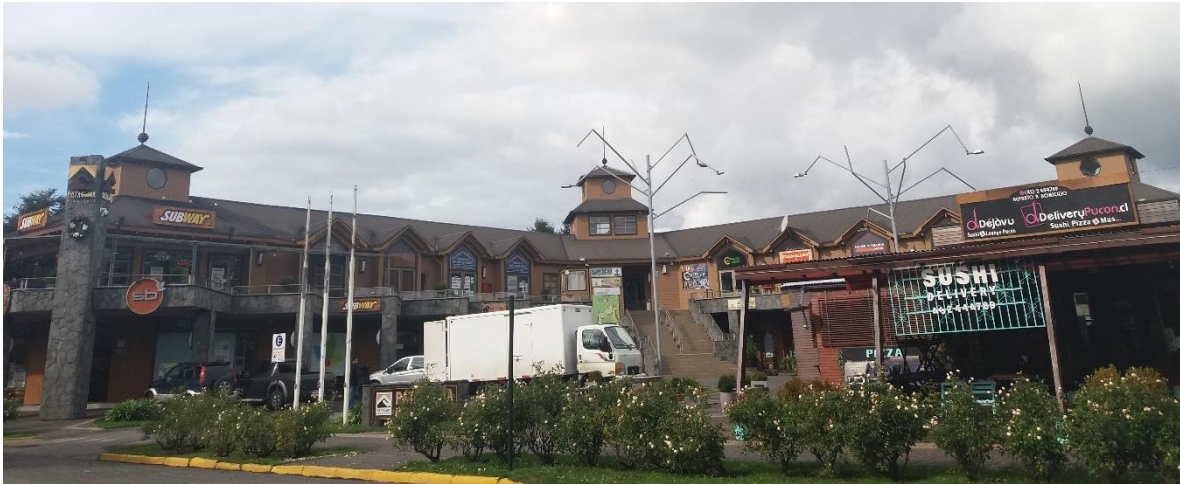
Ilustración 5 Boulevard Patagonia que sigue la línea arquitectónica del edificio municipal. Fotografía, Gabriela Sanzana 2019.

Otro ejemplo en la figura 5 destacando el gran uso de piedra y madera en la fachada; esta vez destacan 3 torreones con pararrayos. Se puede observar igualmente el uso de la madera en los letreros de los locales comerciales de este paseo.

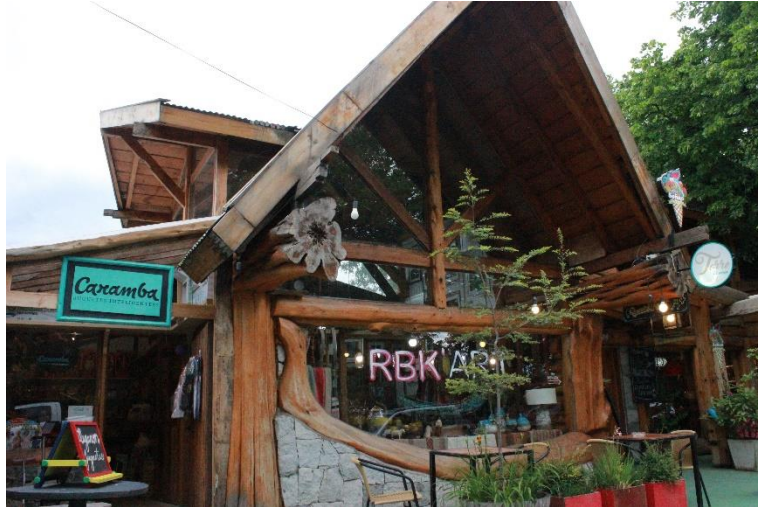
Ilustración 7 Galería comercial. Fotografía, Gabriela Sanzana, 2018.

En la fotografía 8 y 9 se aprecia otro tipo de construcciones que se han gestado en los últimos años en Pucón, en las que se observa el uso de troncos completos de árboles, tablas y rollizos en bruto; simulando un tipo de construcción más caricaturesca.

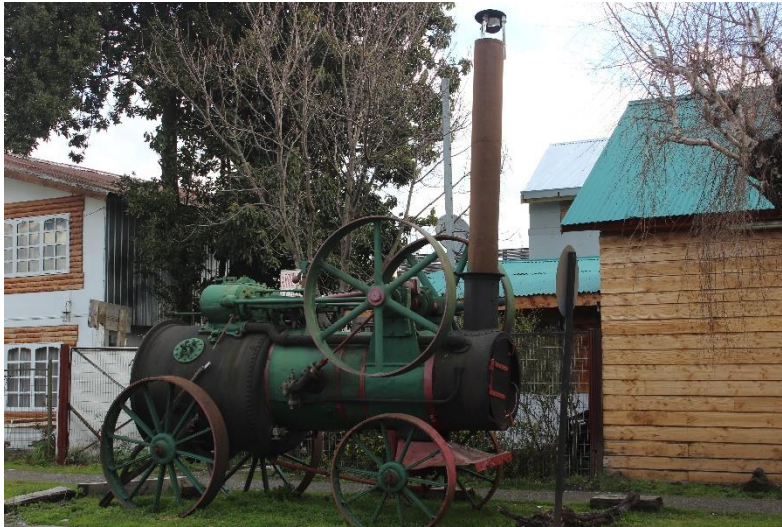
Ilustración 26. Una Locomóvil utilizada en la explotación maderera. Fotografía, Gabriela Sanzana, 2018.

Como parte de inventario de la industria de la madera llevada a cabo en los aserraderos se cuentan hachas, corvinas, hachuelas, combo, cuña, barreno, cadenas, yunta de bueyes y carreta maderera. El uso de la Locomóvil (ver figura 26) que accionaba dos sierras fue un paso importante que se dio para aumentar la producción pues en los inicios todo era a mano. Inicialmente el aserreo se realizaba con la “corvina” manipulada por dos sujetos apoyando el tronco directamente acuñado al suelo, o también como menciona don Raúl Fuentes en la entrevista “...se usaba lo que se llamaba el aserreo con “catre”...” donde encima de una estructura de marco de madera se ponía el tronco en alto y una persona arriba en el “catre” y el otro abajo en el suelo, cortaban el tronco ayudados por la gravedad y la corvina.

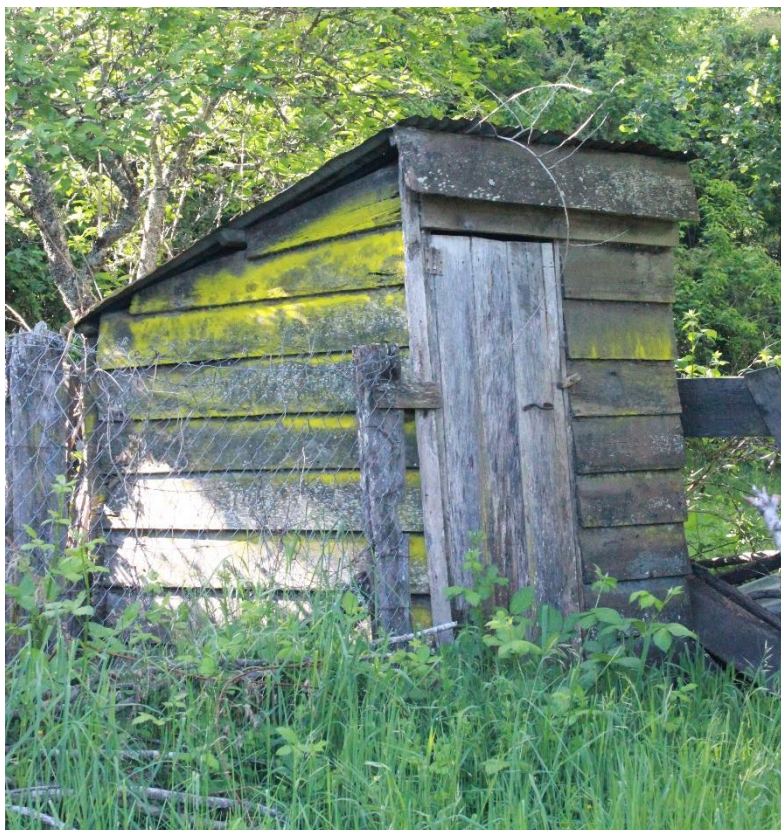
Ilustración 29 Una letrina, el servicio higiénico de los primeros habitantes. Fotografía Gabriela Sanzana 2017.

Las construcciones de los recién llegados se reducían a pequeños recintos de extrema sencillez, que por lo general eran de un solo espacio interior donde se dormía y cocinaba, alrededor de un brasero o fogón. Si los medios lo permitían se contaba con dos construcciones, una para dormir y la otra para cocinar. Por su parte el baño también era una precaria construcción llamada “letrina” que depositaba los desechos directamente a la tierra. (ver imagen 29).

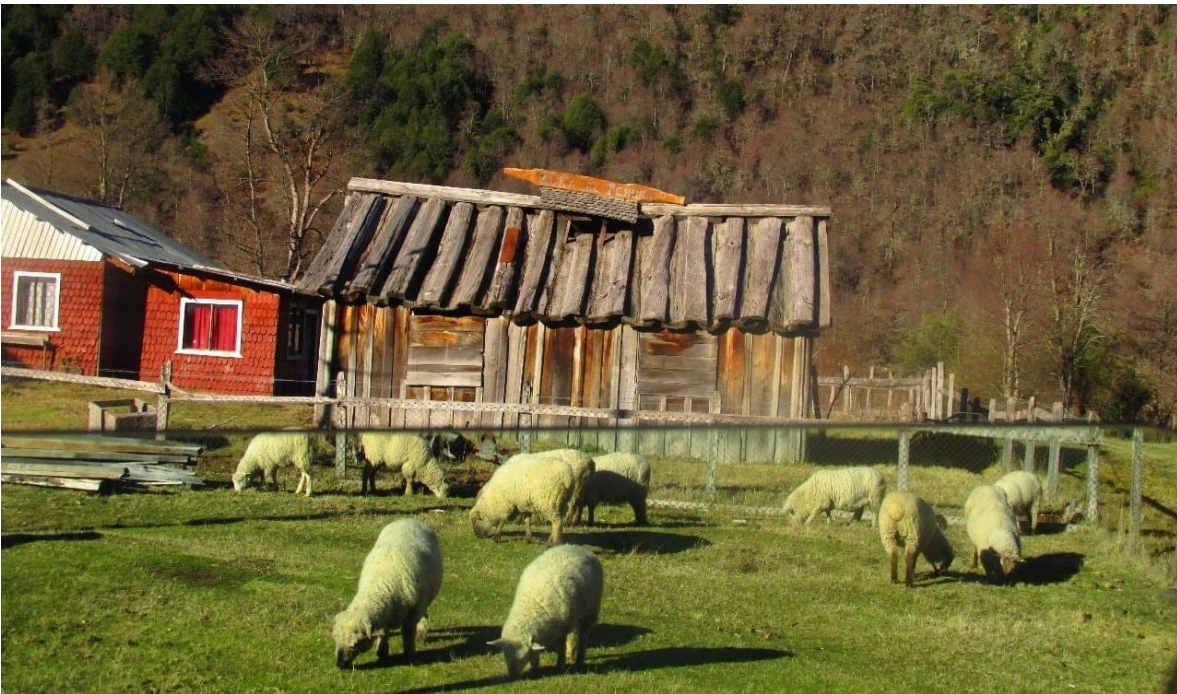
Los paramentos verticales de estas chozas se componían del tronco completo del árbol *..”enterrados directamente al suelo, el piso por lo general era de tierra, las puertas se armaban con coligües (ver imagen 34) al igual que las ventanas y las correas de cuero de buey eran utilizadas al equivalente de bisagras”...*relata otro entrevistado el Entrevistado 3 (Entrevistado 3, 2018) Posteriormente los troncos y los coligües fueron reemplazados por tablas labradas, las que también se utilizaron como piso directamente en la tierra. Resultó así una tipología constructiva que consistía en una vivienda del tipo básica, de 2 aguas y por lo general de un solo espacio interior (Ver fotografía 30).

Ilustración 30 Una Ruca Mapuche en los alrededores de Pucón, Reigolil. Fotografía Antonia Carrillo, 2018.

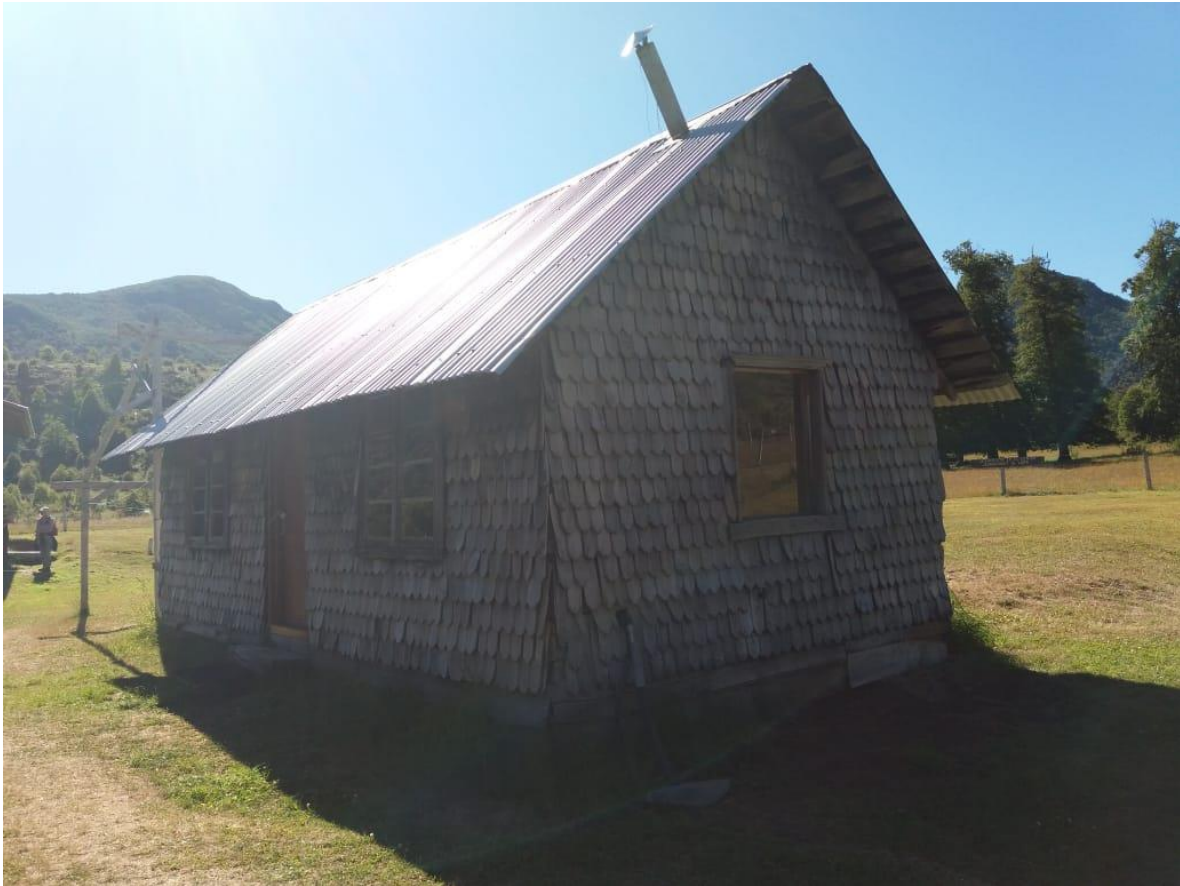
hacia arriba” ... (Entrevistado 3, 2017). Aún se pueden evidenciar ejemplos de estas tipologías constructivas tanto en el centro de Pucón como en áreas rurales, tal como lo muestran la imagen 31 y 32 respectivamente; de las cuales la primera muestra la simplicidad geométrica, pues mantiene la tipología básica a dos aguas como lo era la casa canoga, pero ha evolucionado en cuanto a revestimiento y la aparición elementos en los vanos como vidrios, puertas elaboradas, y utilización de bisagras.

Ilustración 31 Una vivienda básica en sector rural de Pucón, Paraíso Escondido sector volcán Mocho. Fotografía, Gabriela Sanzana 2019.

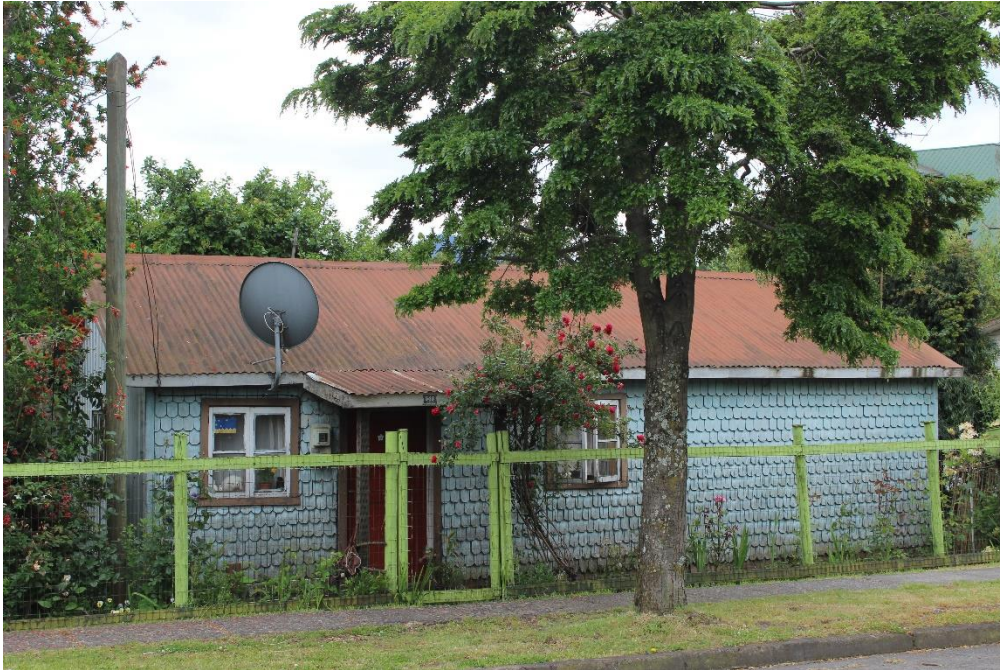
Ilustración 32 Tipología de vivienda básica con revestimiento de tejuela. Fotografía Gabriela Sanzana 2018.

En las primeras viviendas que se gestaron también estuvo incluida la elaboración de viviendas con revestimiento de tejuela *...” también aprendí a hacer tejuelas con machete, con coihue viejo, eran de 6 a 5” de ancho por 35 cm de largo y tenían el espesor de ¼” que engruesaba a ½” en la punta, así la tejuela no se levantaba al irse haciendo las hileras*

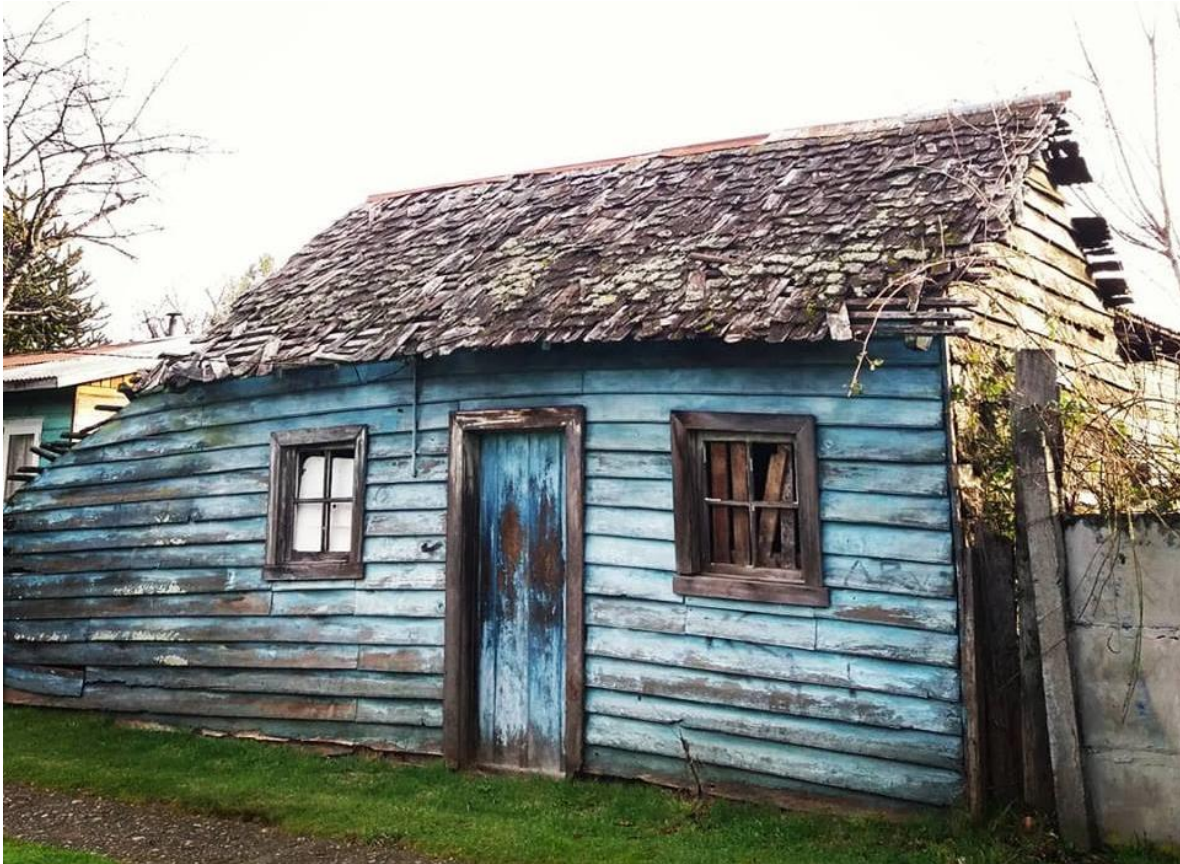
La casa tipo canoga que fue la base para las siguientes tipologías, continuó experimentando transiciones en cuanto a materialidad e incorporación de otros espacios a través de la expansión como lo muestra el volumen secundario de la imagen citada anteriormente y que se muestra a continuación.

*Ilustración 33 Tipología de vivienda básica expandida con revestimiento de tejuela y tinglado.
Fotografía Gabriela Sanzana 2018*

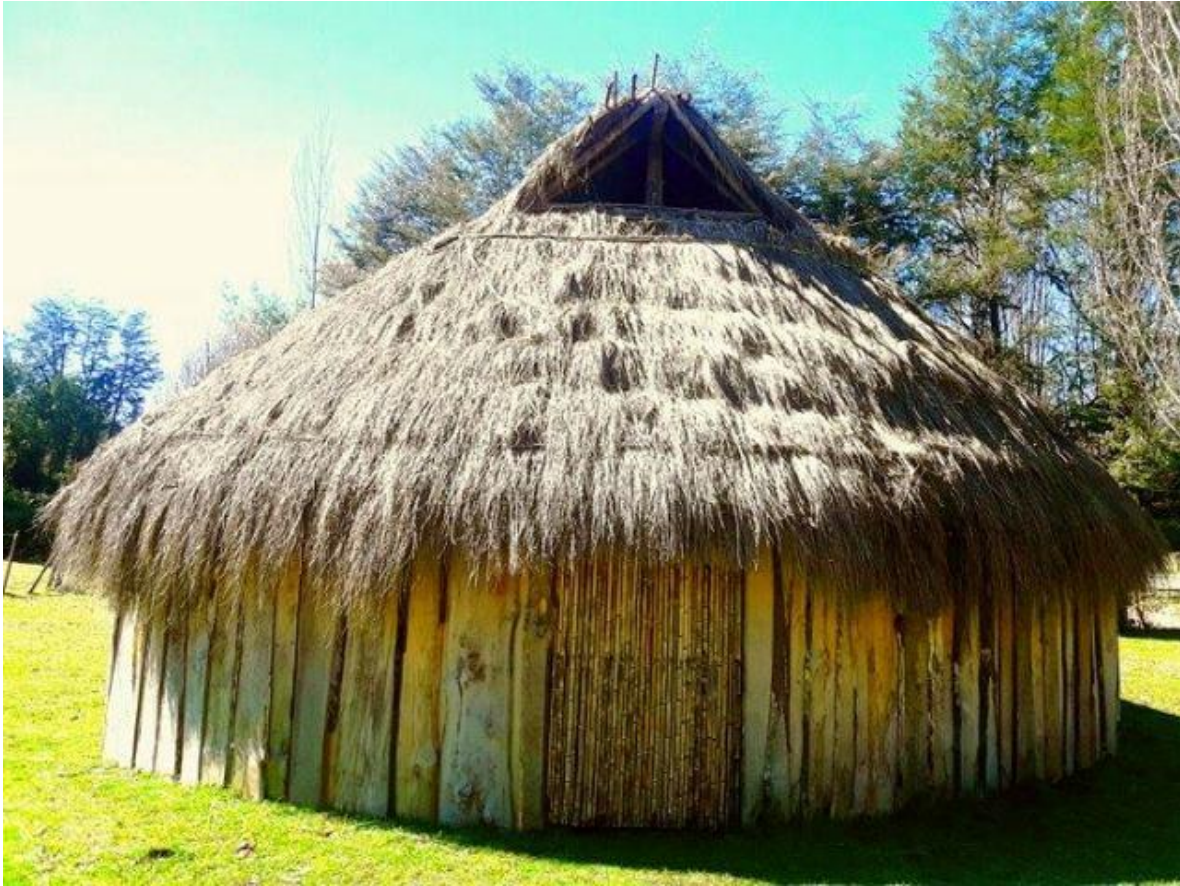
Ilustración 34 Vivienda Mapuche típica. Fotografía <http://www.redinformativa.cl/portada/ruca-mapuche-sera-la-atraccion-en-feria-costumbrista-de-liumalla/>

La cultura mapuche en la zona y alrededores de Pucón no puede estar ausente en lo que es la construcción y sobre todo si hablamos de elementos provenientes directamente de la naturaleza, donde se destaca principalmente el uso del colihue o quila, la paja o coirón, el junquillo y las varas. Las tablas y canoas, labrados con herramientas metálicas, también son parte de la construcción en la cultura de la etnia. (ver imagen 34)

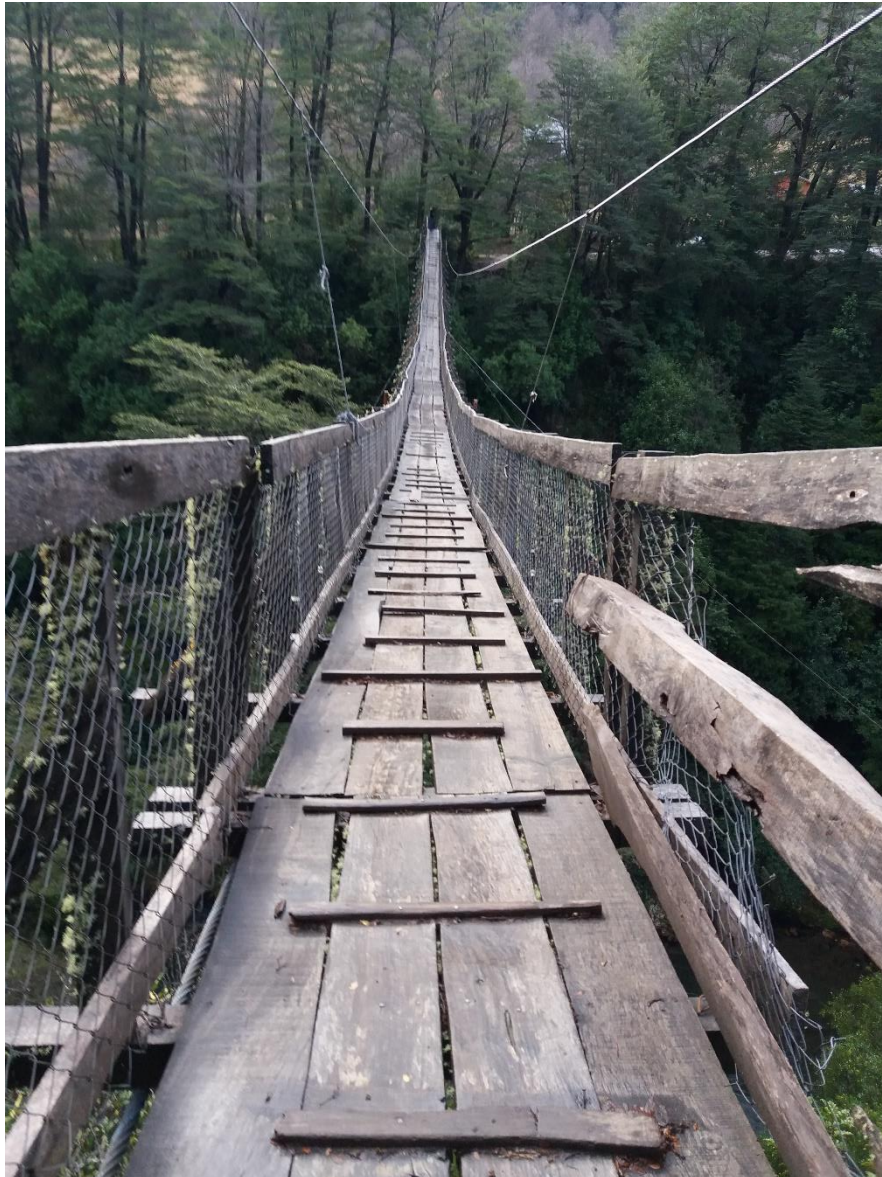
El hombre mapuche, muy arraigado a la tierra, además de desarrollar habilidades para la construcción de sus viviendas, también incursionaron en otros como en la construcción de puentes colgantes y pasarelas tal como lo muestra la imagen 35; estas pasarelas son muy utilizadas en la actualidad por los habitantes del sector de Reigolil y Curarrehue, pues conviven diariamente con actividades turísticas ligadas a la cultura mapuche y también en el desarrollo de la vida cotidiana de los actuales residentes de la comuna de Curarrehue.

Ilustración 35 Pasarela Puente Basa atravesando el Río Machín km. 8 ruta Curarrehue-Reigolil. Fotografía, Gabriela Sanzana, 2017.

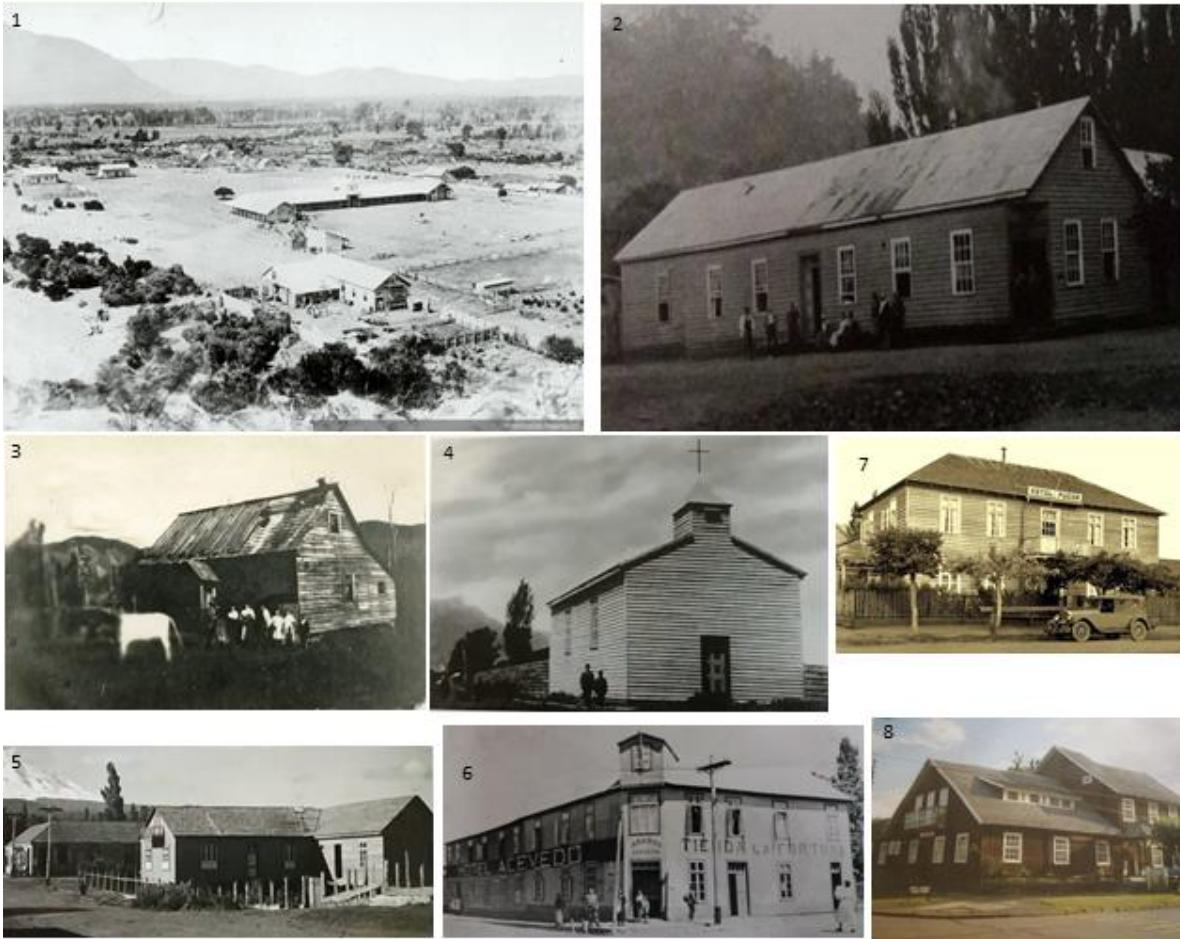
Ilustración 36 Esquema representativo de tipologías constructivas en la etapa fundacional de Pucón. Elaboración propia.

Algunas tipologías constructivas fundacionales hasta la década del 20

1. **1890-1900.** Al centro las barracas del ejército; en primer plano casa y negocio de Clemente Holzapfel. Al fondo Izquierda casa de Miguel Ansorena. La siguiente a la derecha familia Quezada. Alrededor otras viviendas de propietarios desconocidos.

2. **1890-1900.** Un primer plano de la casa y negocio de clemente Holzapfel. **Tipología elemental**

3. **1906 estimado.** Primer colegio alemán en Quilaco. **Tipología elemental**

4. **1908** La primera capilla de Pucón. **Tipología elemental**

5. **1916.** Primer colegio alemán de Pucón. Atrás, casa y negocio de Roberto Geis. **Tipología expandida**

6. **1918** Hotel Acevedo y Tienda La Fortuna. **Tipología sintética**

7. **1918** El Hotel Pucón, el primer hotel del lugar. **Tipología sintética**

8. **1918** La Posada de Gerónimo de Alderete. Aún existe. **Tipología compuesta**

Las tipologías mostradas en el esquema anterior son un ejemplo de las construcciones que se gestaron a manos de colonos que llegaron en los primeros años de vida del pueblo hasta 1920. Según Covacevich, [Covacevich 2012] y siguiendo la clasificación y descripción que el propone de las tipologías fundacionales de Porvenir, quien distingue 5 tipologías

cronológicas, las que corresponden a la elemental, expandida, sintética, compuesta y armónica; se hace una comparación y clasificación de las construcciones presentadas en la figura anterior, de la que se distinguen claramente las cuatro primeras tipologías. En el caso de Pucón, la tipología armónica no se presentó.

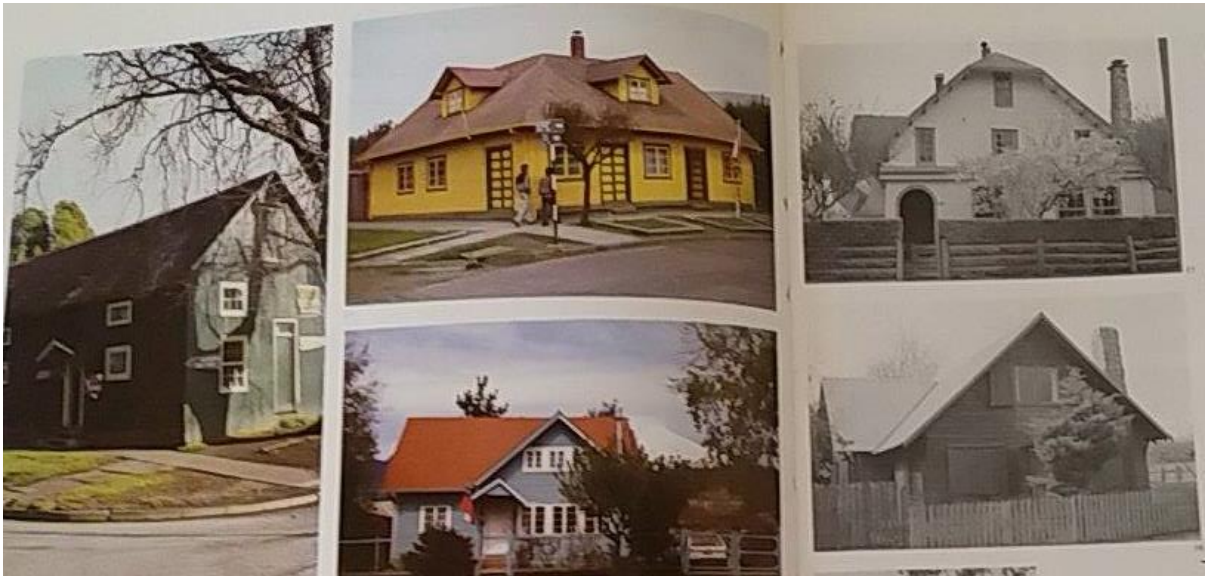
Ilustración 38 Viviendas descritas por Cristian Boza, en su trabajo “Balneareos Tradicionales de Chile: su arquitectura. Fuente (Boza, 1986).

Para el caso de Pucón, el autor hace referencia particular a las que él cataloga como “viviendas típicas”, haciendo mención puntual a la característica material del uso de “traslapo de madera”; describe además las viviendas con **grandes techos amansardados con una geometría concentrada, donde predomina el lleno por sobre el vacío**, haciendo una, aunque breve, descripción inclinada más hacia la tipología arquitectónica de estas viviendas.

Lo que no advierte en su trabajo el autor, es la diferencia puntual que hacen los habitantes: el uso de la chimenea de piedra y el zócalo de piedra en 3 de las viviendas de la fotografía anterior, y más particularmente en la vivienda superior izquierda, la cual difiere considerablemente en la tipología arquitectónica en relación con el resto de las viviendas, siendo esta vivienda una tipología especial que se detallará y explicará en el capítulo 6 de este trabajo.

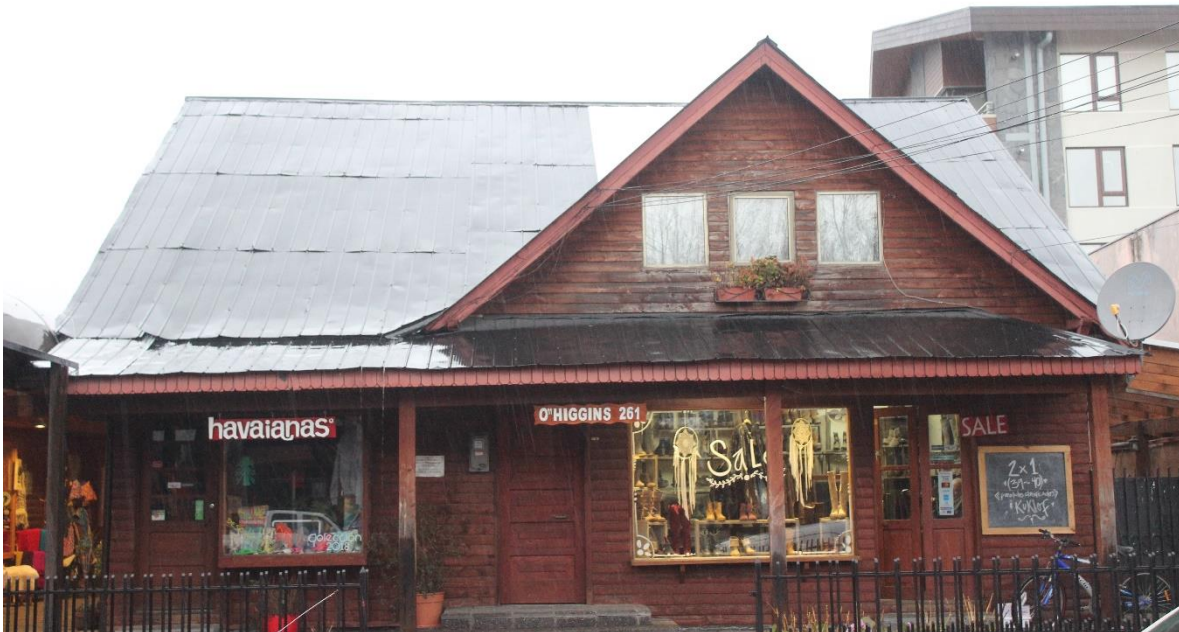
Ilustración 41 La casa del padre de Paul Nappe, nombrada una casa “típica puconina”. Fotografía, Gabriela Sanzana 2018.

La vivienda de la fotografía 41 nombrada como una casa “típica puconina” por los entrevistados, correspondiente a las construcciones que se erigieron a partir de la década de los 30 en Pucón, un equivalente a la tipología 3 del autor Mirko Covacevich, la vivienda en su tipología es descrita por los encuestados como una vivienda que destaca por el uso y el encuentro de techumbres amansardadas. Esta vivienda “típica puconina” no presenta uso de “Piedra Pucón”, lo que es un indicador para clasificar las viviendas por parte de los entrevistados.

Esta última vivienda ilustrada, citada también por los entrevistados, es considerada por ellos como una “típica casa puconina” siendo su tipología muy parecida a la de la fotografía 41 también citada como “típica puconina” con la diferencia que esta tiene chimenea de piedra en la imagen 44, evidenciándose en este caso la confusión que se genera en los entrevistados.

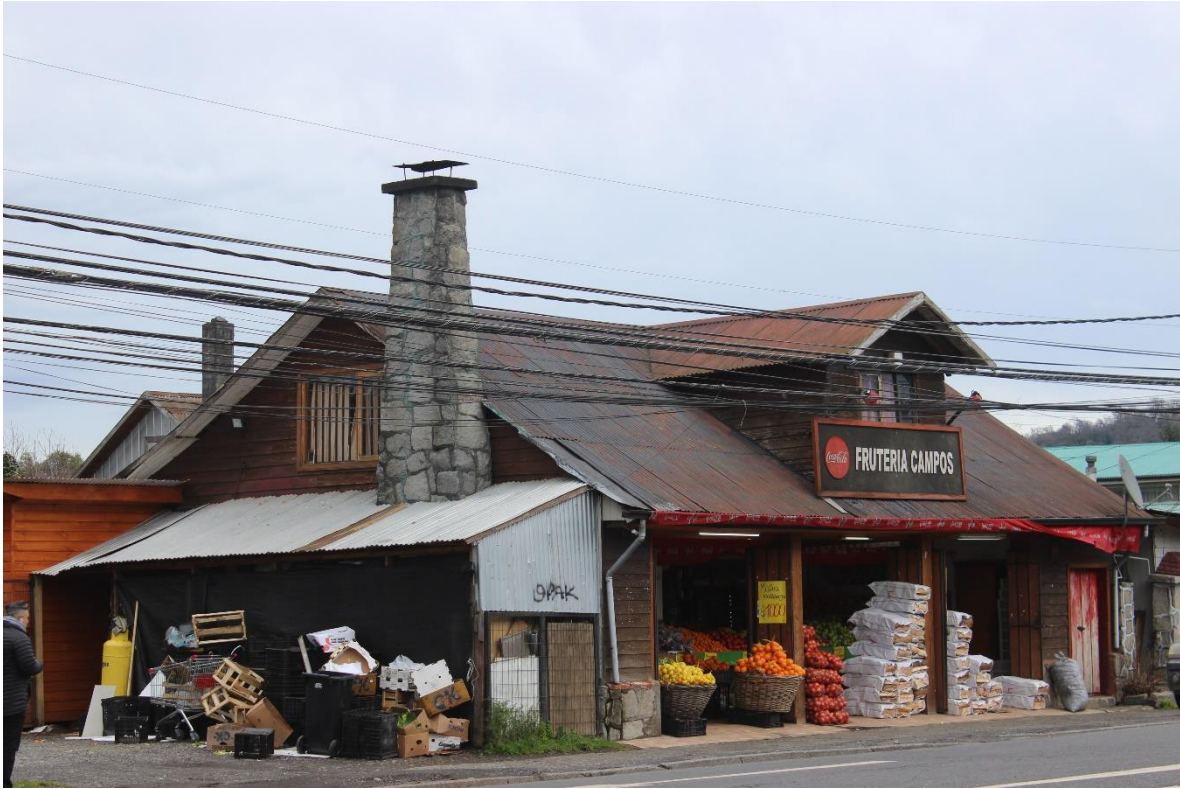
A diferencia de la fotografía anterior, la siguiente vivienda, es considerada por los entrevistados como una “Clásica de la época”, haciendo hincapié y contraste los entrevistados en el uso de “Piedra Pucón” en la vivienda. Siendo estos elementos distintivos para hacer diferencia entre la vivienda “Típica puconina” y la “clásica de la época” que también es señalada como “Casas con estilo” o “Estilo Pucón”.

Ilustración 42 Casa familia Sabugal, frente a la biblioteca, nombrada como “clásica de la época” por presentar chimenea, zócalo y pórtico de “piedra Pucón”. Fotografía, Gabriela Sanzana 2018.

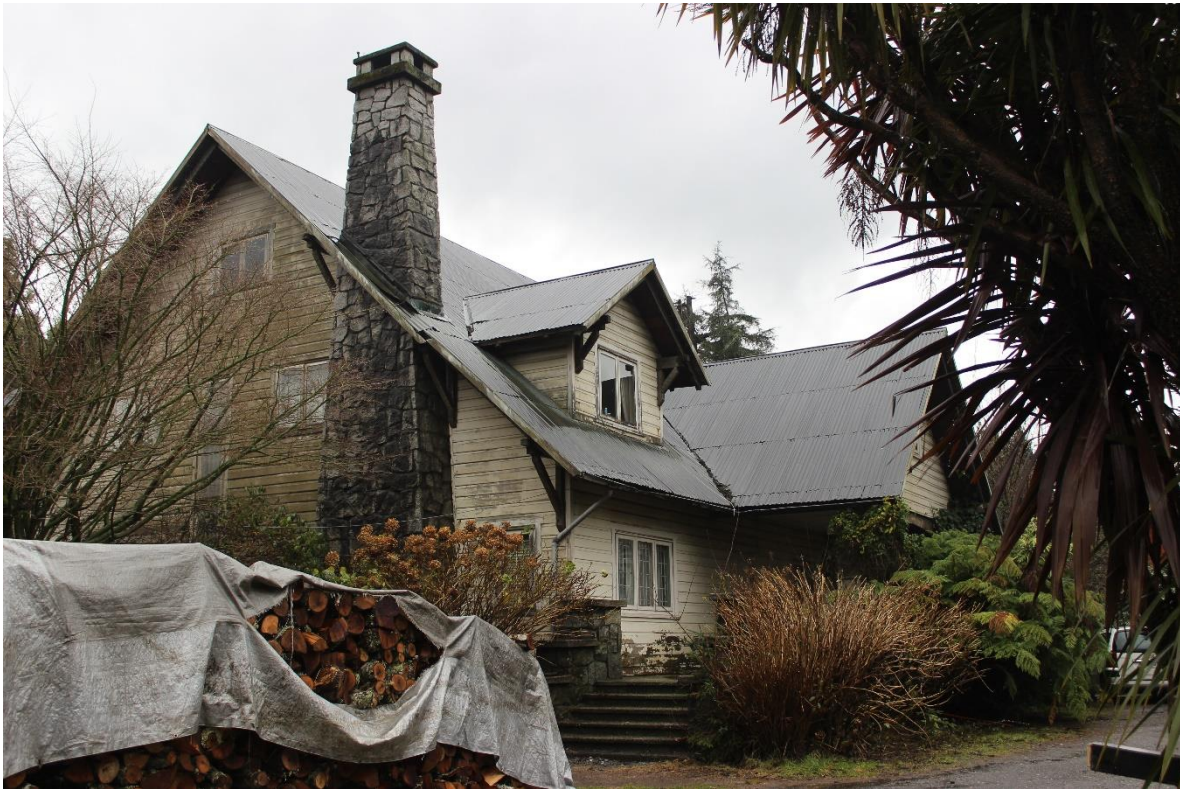
La vivienda a continuación también es considerada por los entrevistados como una “casa con estilo” haciendo referencia ellos a la presencia de chimenea zócalos y otros elementos de piedra como escaleras, entrada y pilares.

Ilustración 43 Casa del doctor Acuña, nombrada como “Casa con Estilo”. Fotografía, Gabriela Sanzana, 2018.

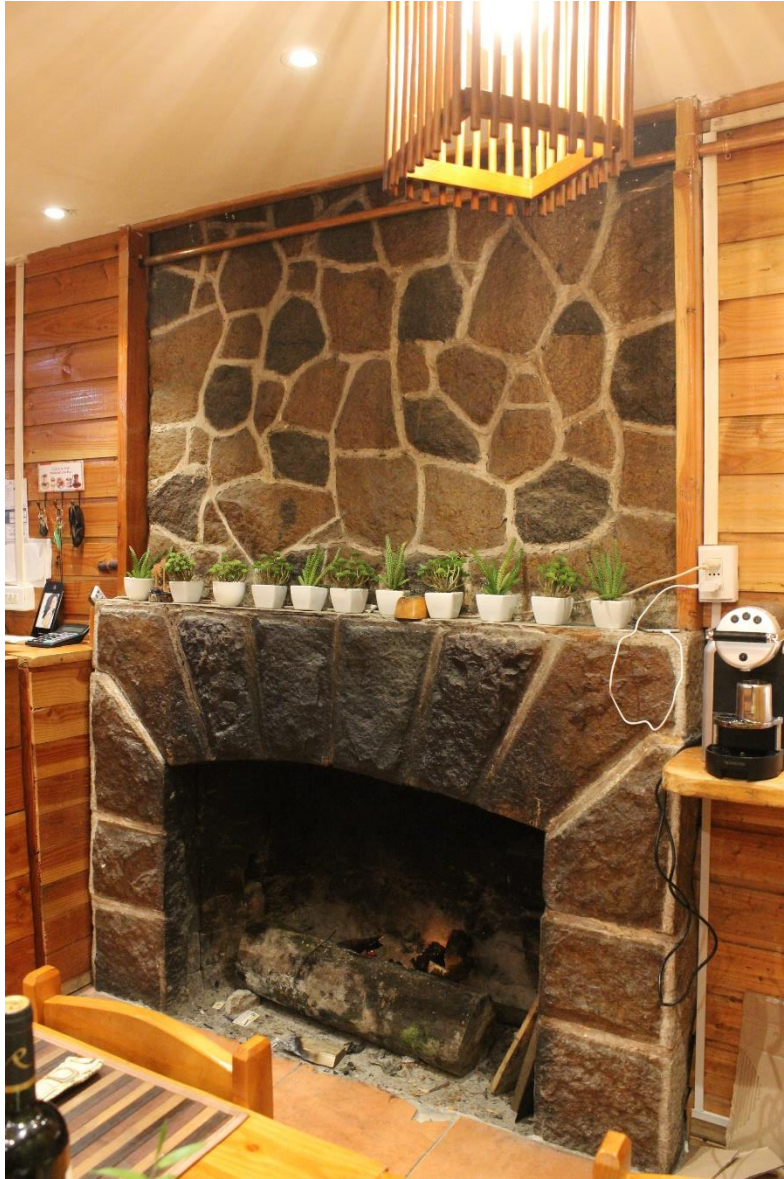
Ilustración 45 Chimenea al interior de la antigua casa de la Tante Goldamer F., actualmente utilizada como restaurante. Fotografía, Gabriela Sanzana, 2018.

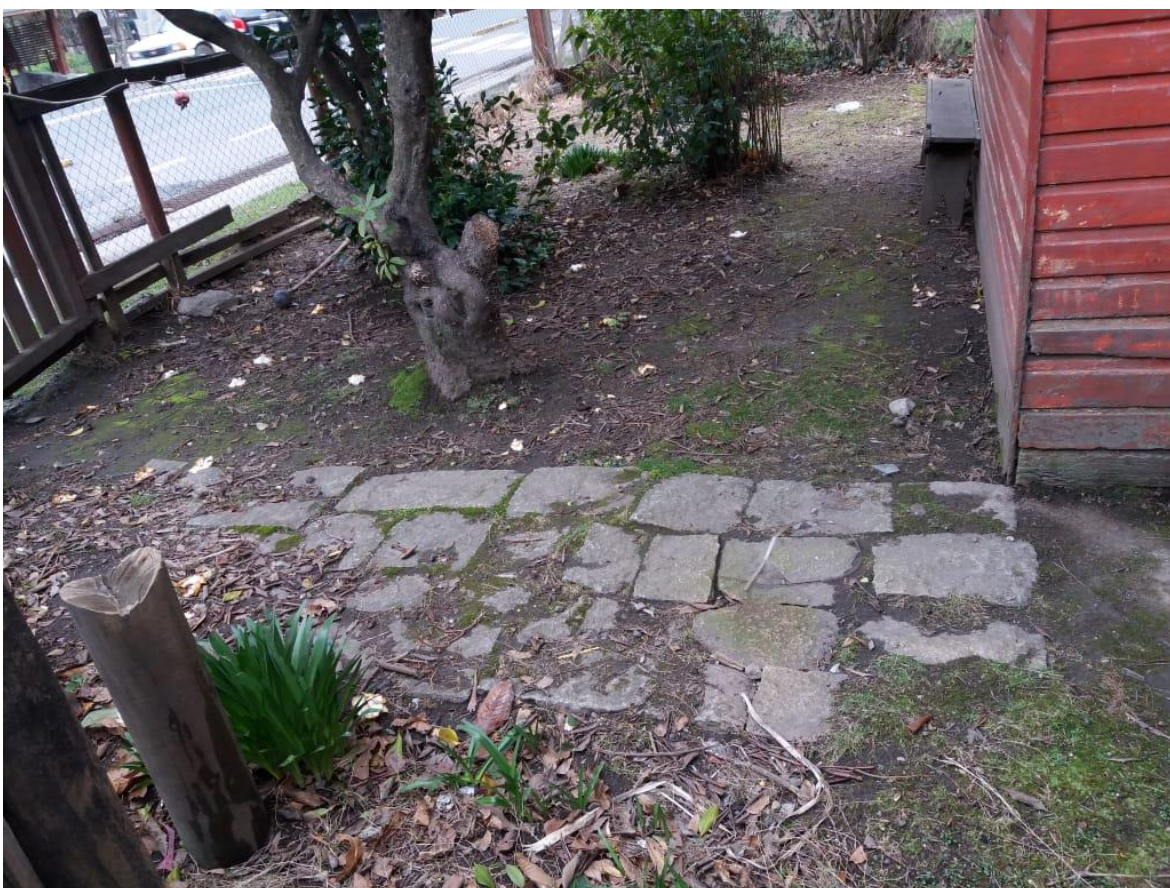
La introducción de la “Piedra Pucón”, que en unos inicios estuvo reservada a construcciones de gran envergadura como colegios, hoteles o para familias con mayor poder adquisitivo, poco a poco se fue transformando en un símbolo de estatus y un elemento decorativo importante en una vivienda, la cual se utilizó en muchos hogares como una forma de otorgarle una mejor apariencia a las viviendas, a pesar de la sencillez tipológica.

Ilustración 46 Uso de “Piedra Pucón” en entrada a casa habitación construida en 1963. Fotografía, Gabriela Sanzana 2019.

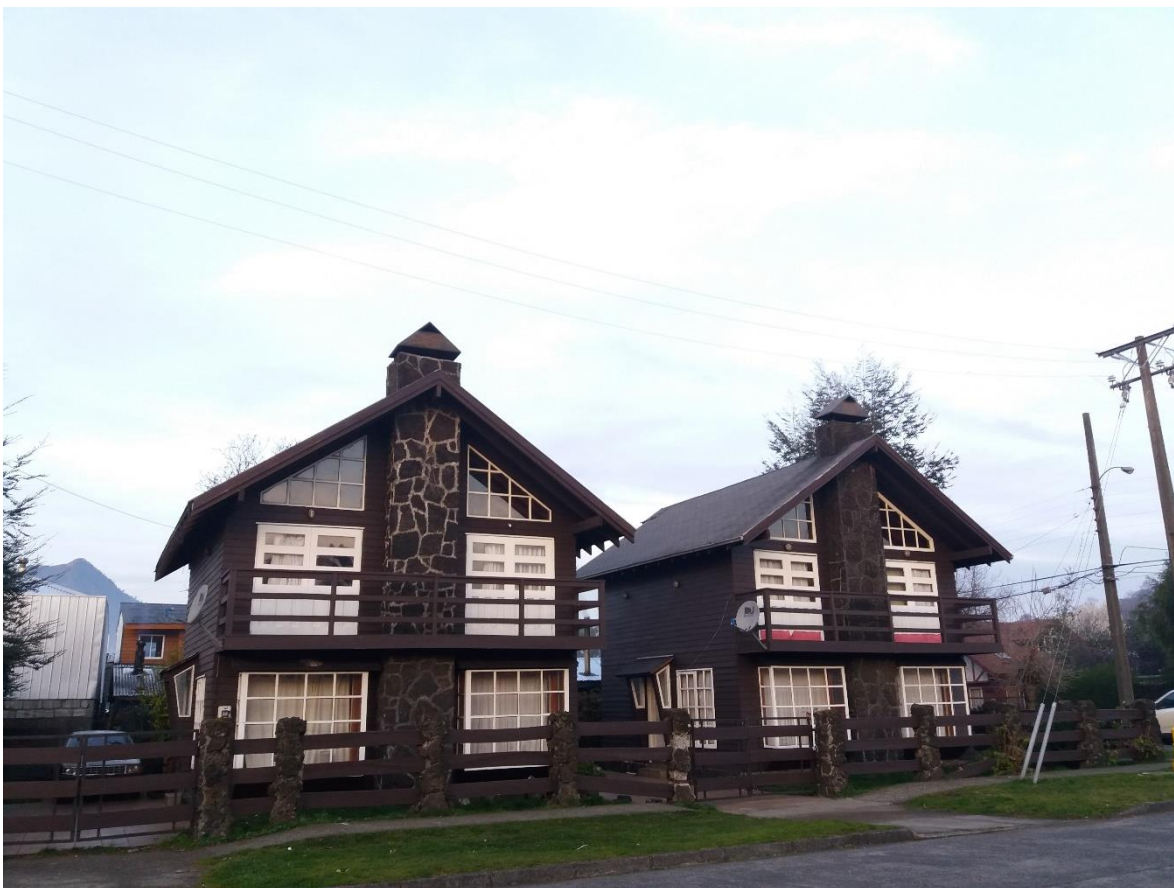
90 y tantos años, también son parte de la herencia del uso de la Piedra Pucón. Este maestro comenzó y aprendió el trabajo en “Piedra Pucón” cuando esta correspondía a granito; posteriormente tal como se comentó, comenzó a construir chimeneas con piedra volcánica.

Ilustración 47 Chimeneas en “Piedra Pucón” reemplazada en la actualidad por piedra volcánica. Fotografía, Gabriela Sanzana, 2019.

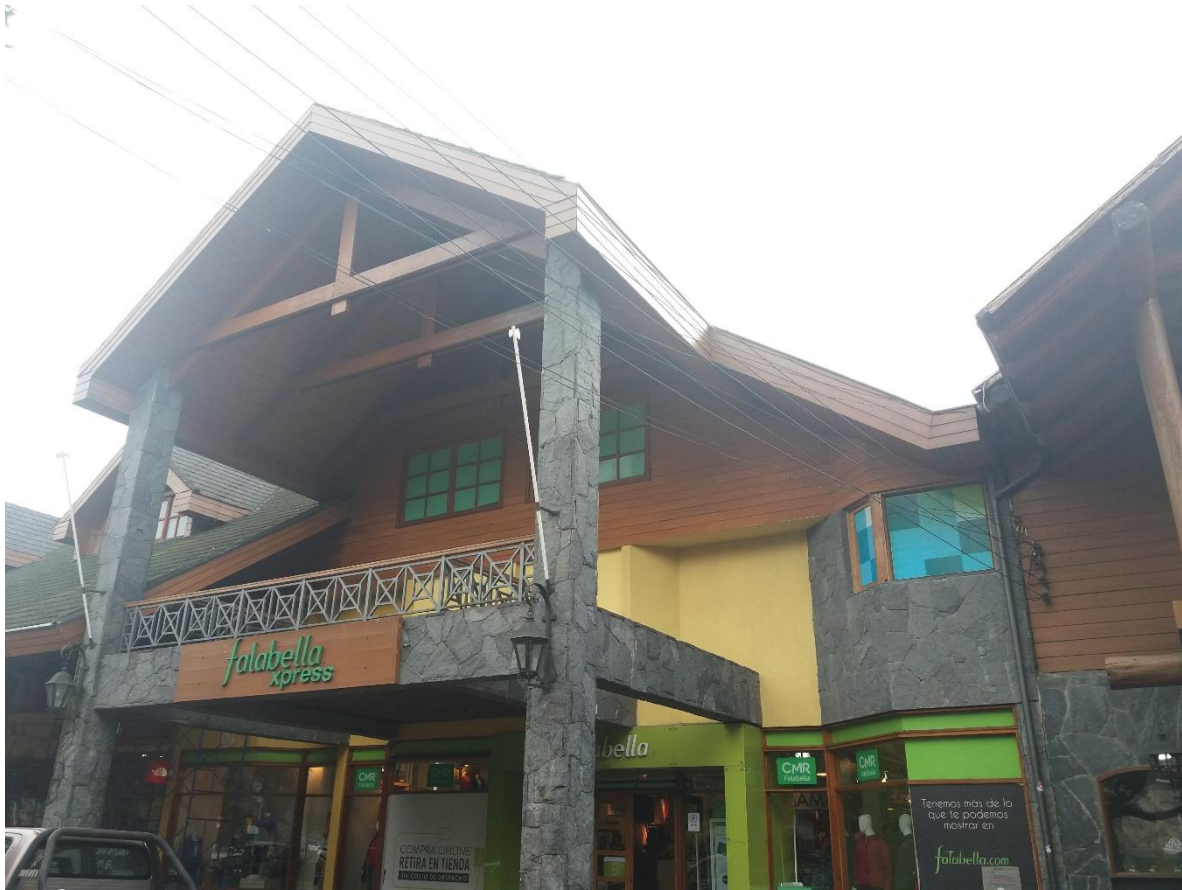
Ilustración 48 Uso de piedra laja en la actualidad en establecimiento de uso comercial. Fotografía, Gabriela Sanzana, 2019.

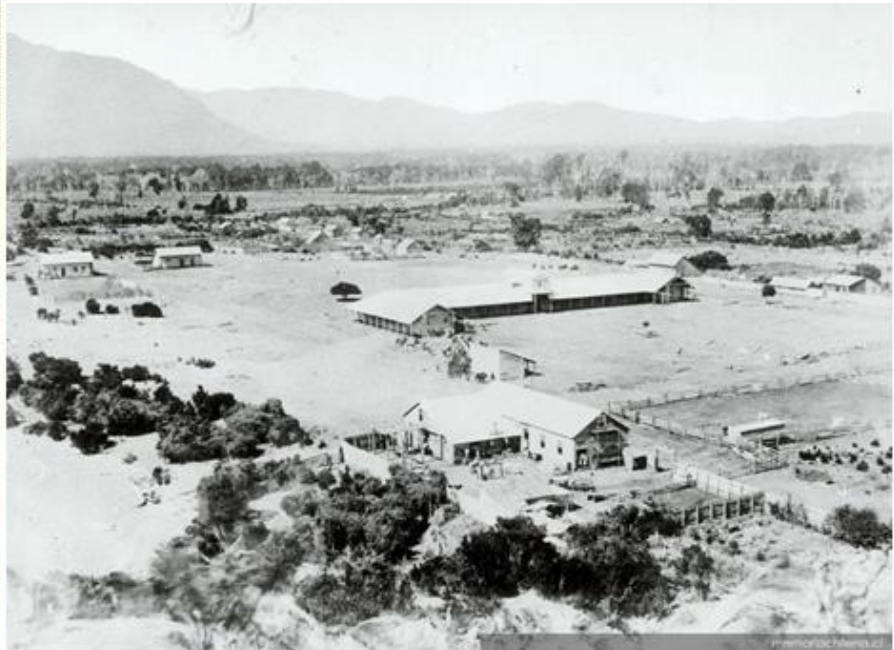
Fotografía: Al centro las barracas del ejército; en primer plano casa y negocio de Clemente Holzapfel, quién construyó ambos edificios.

Al fondo Izquierda casa de Miguel Ansorena. La siguiente a la derecha familia Quezada. Alrededor otras viviendas de propietarios desconocidos.

Se aprecia la tipología de viviendas de madera en 1 piso de volumetría simple. Planta rectangular y techumbre a dos aguas, en fachada destaca el lleno por sobre los vanos. En las barracas se aprecia la presencia de veranda.

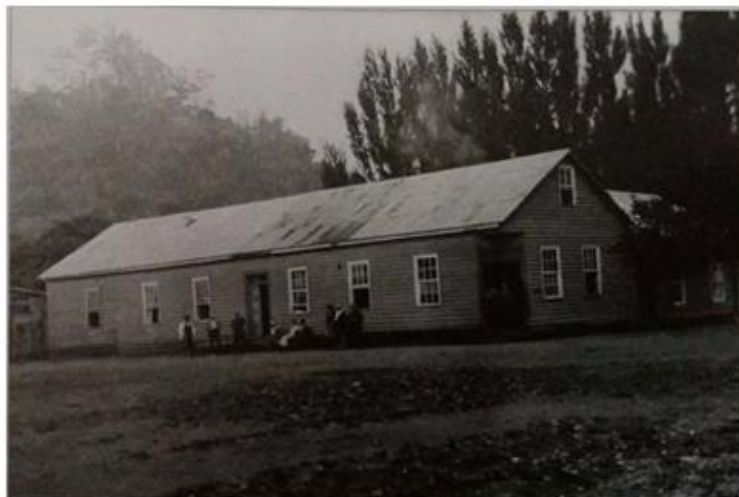
Fotografía: Casa y negocio de Clemente Holzapfel. (misma vivienda de fotografía anterior, en primer plano)
