CONSTRUCCIONES TRADICIONALES EN MADERA DE PUCÓN

Identidad constructiva de las viviendas

1883 - 1970

MAGÍSTER EN REHABILITACIÓN ARQUITECTÓNICA SOSTENIBLE

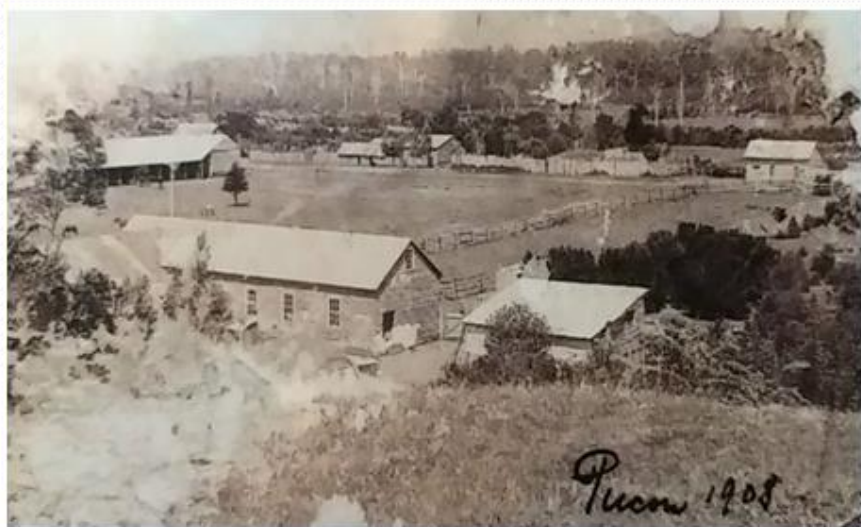
Las viviendas destacan por presentar volumetría simple y rectangular, siempre destacando el lleno por sobre los vanos. Predomina la techumbre a 2 aguas.

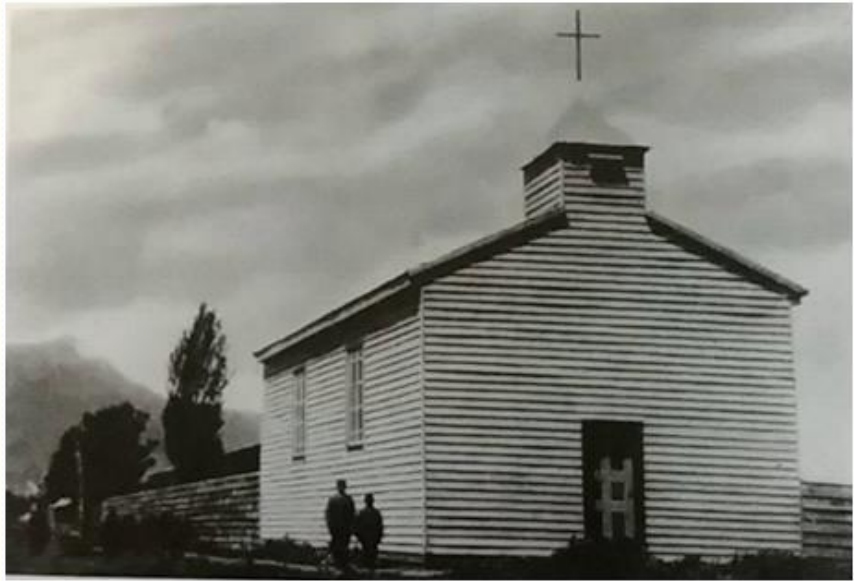
La construcción destaca notablemente por presentar una volumetría simple y rígida, con un porcentaje mínimo de vanos. En su materialidad se aprecia la utilización de la tabla tinglada.

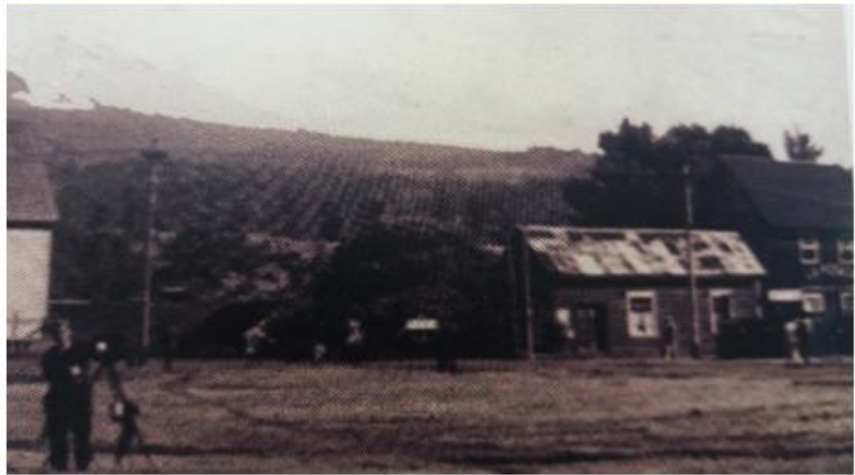
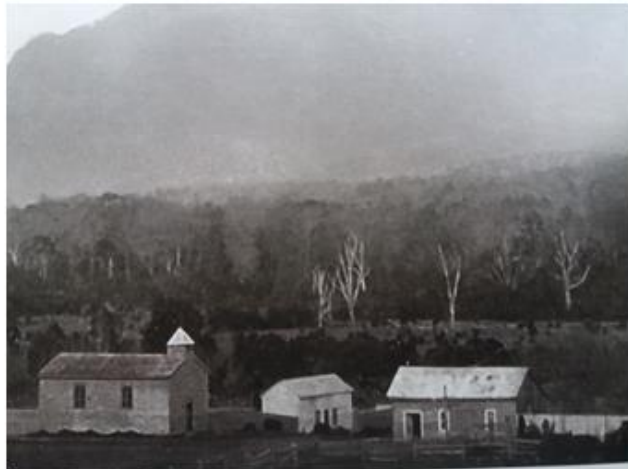
Al igual que las construcciones de la página anterior, se aprecia la simpleza y sencillez de la vivienda, vanos reducidos y techumbre a 2 aguas.

Se destaca el emplazamiento de las construcciones con fachada apegada a la vereda.

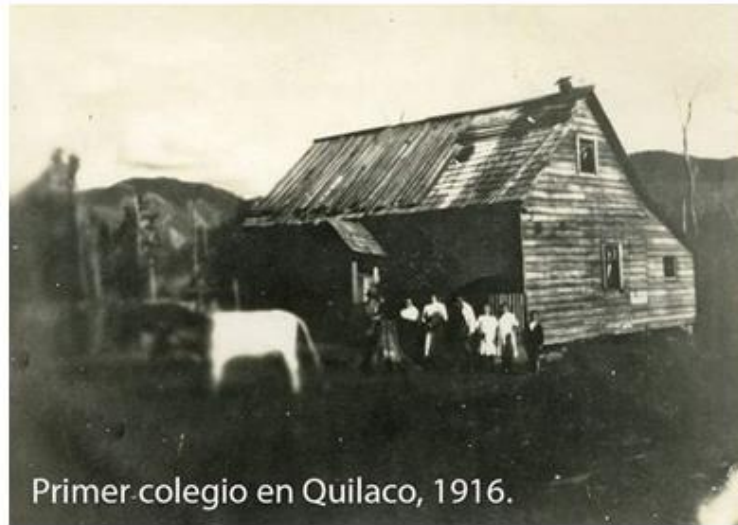
Primer colegio en Quilaco, 1916.

La vivienda de volumetría simple presenta mansarda habitable, con pequeños volúmenes secundarios; la primera correspondiente a la típica ampliación a 1 agua y en segundo lugar una pequeña entrada techada en la fachada principal. En su materialidad se aprecia el uso de tejuela en techumbre, tablas tinglada en envoltente y techumbre.

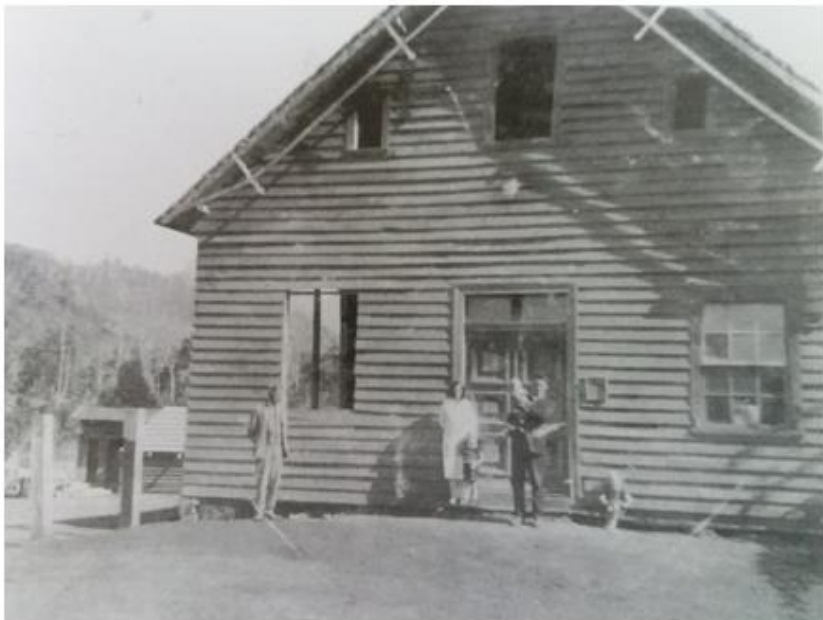
La edificación presenta aunque aún una volumetría simple, una mayor cantidad de porcentaje de vanos en su fachada principal. Presenta uso de mansarda habitable y la utilización de sutiles detalles estéticos en el alero de la fachada principal. En cuanto a materialidad presenta el uso de la tabla tinglada en su envoltente.

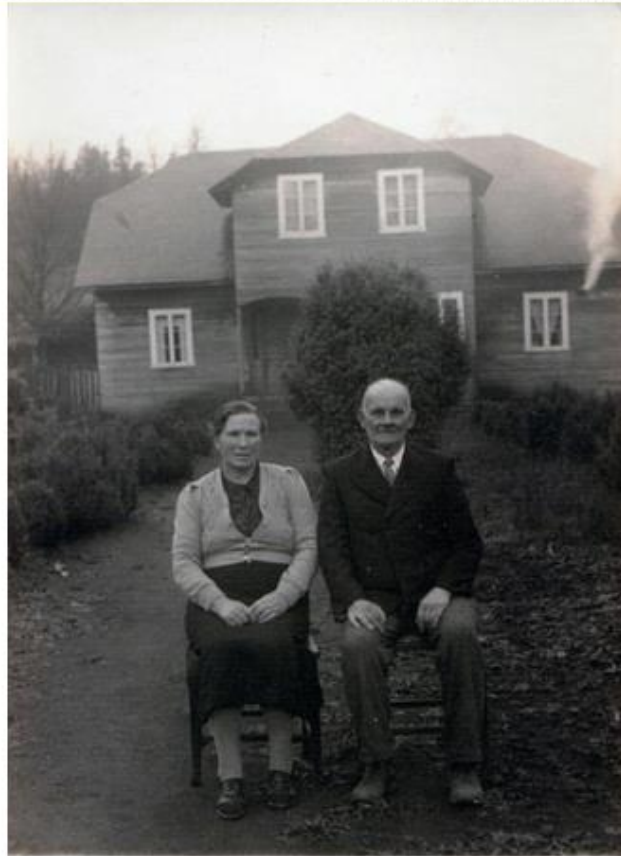
La vivienda presenta una volumetría simétrica pero que juega con la geometría de la fachada, donde se aprecia el juego de un volumen que sobresale del volumen principal y que genera encuentro de techumbre. Se visualiza un porche en arco. Presenta techumbre a 2 aguas con cola de pato. Predomina el lleno por sobre los vanos. Se observa uso de traslapo en la envolvente.

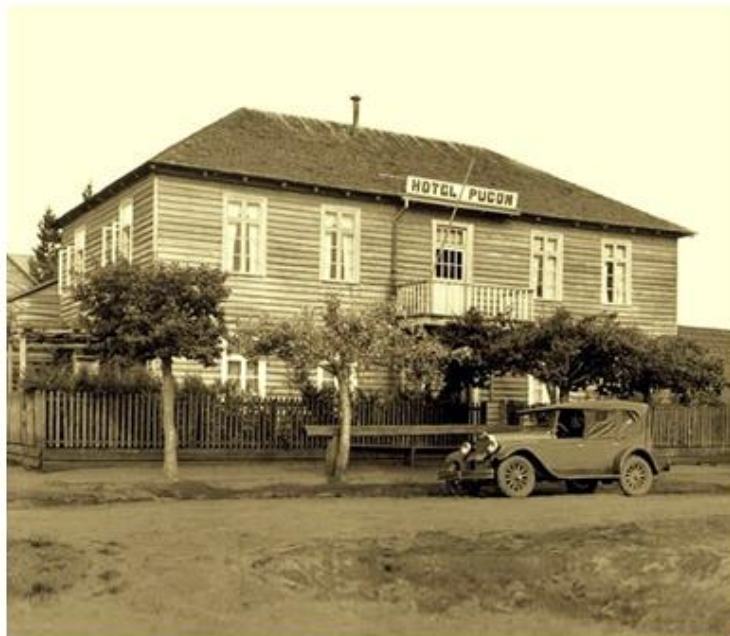
Construcción primer hotel de Pucón: Hotel Playa por el alemán Roberto Geis y esposa Catalina Tonk, colonos alemanes de la colonia Quilaco, que migraron a la ciudad de Pucón.

Esta edificación de 2 pisos presenta una volumetría simple pero con una mayor uso de vanos, un pequeño balcón destaca en la fachada principal. Se presenta una techumbre a 4 aguas con materialidad de tejuela. Uso de tabla tinglada en su envolvente. El edificio se aleja de la línea de edificación.

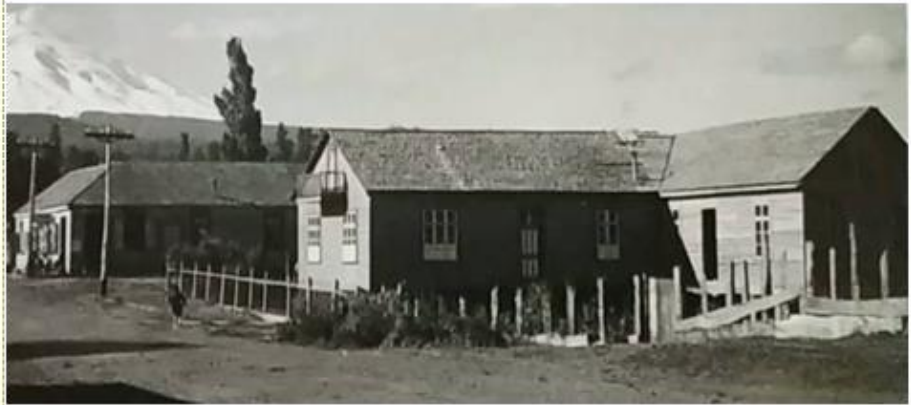
Compuesta de dos volúmenes simples en encuentro en L, esta edificación presenta uso de mansarda habitable y techumbre a 2 aguas. Uso de tabla traslapada en su envolvente y tejuela en su techumbre. Destaca el balcón.

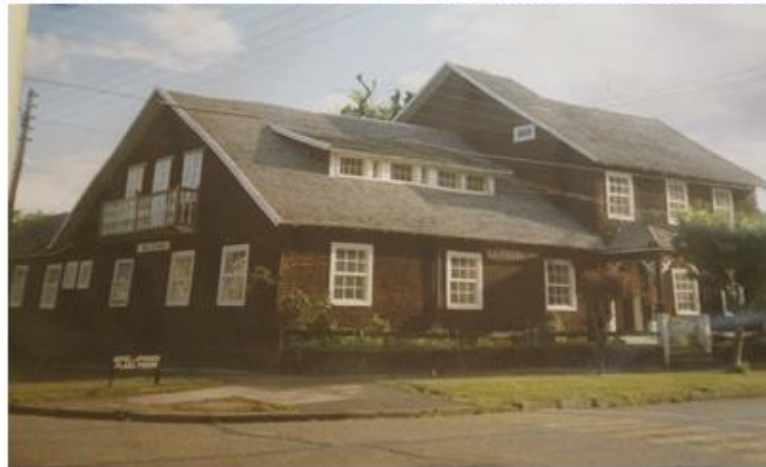
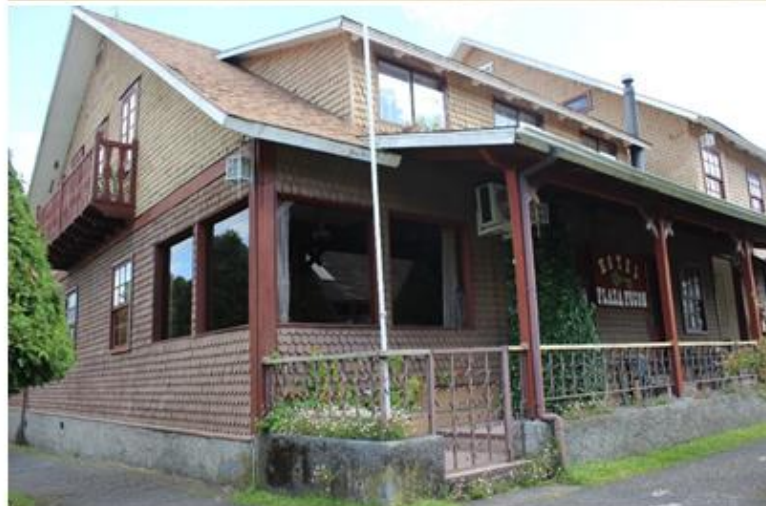
Construcción Hotel La Posada por el alemán Otto Orb.

Este establecimiento hotelero, presenta un juego mayor en canto a su volumetría, presentándose el uso pionero de lucarna en techumbre. Aumenta el porcentaje de uso de vanos en sus fachadas. Destacan el balcón en una de sus fachadas. En cuanto a materialidades se presenta el uso de tejuela en su envolvente y techumbre.

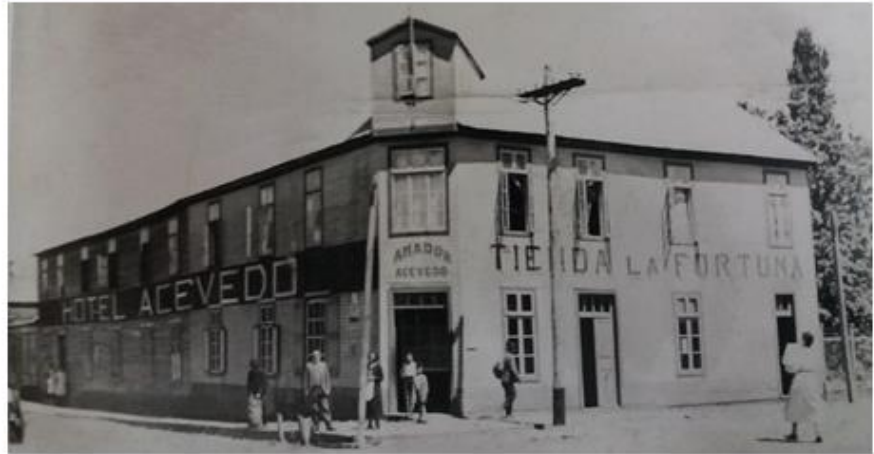
Esta edificación de esquina en ochavo, está compuesta de dos volúmenes de aparente simetría, con un uso destacado de vanos en sus fachadas. Destaca un volumen secundario en techumbre como un tipo de lucarna.

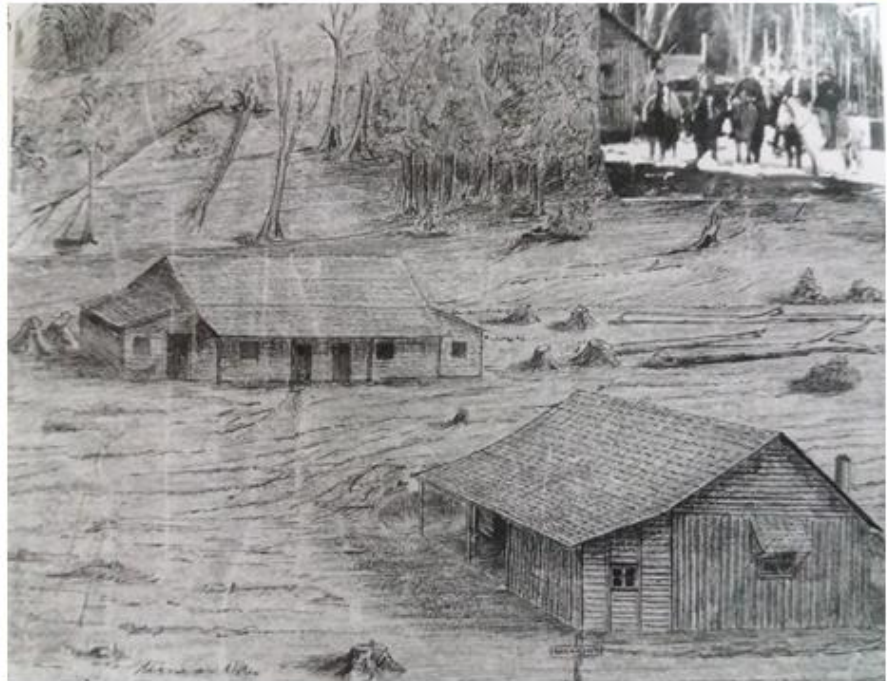
Se parecía el uso de tabla tinglada en su envoltente en disposición horizontal y vertical.

En segundo plano el refugio con similares características volumétricas a la aduana, presenta otros 2 volúmenes secundarios adosados en sus fachadas laterales.

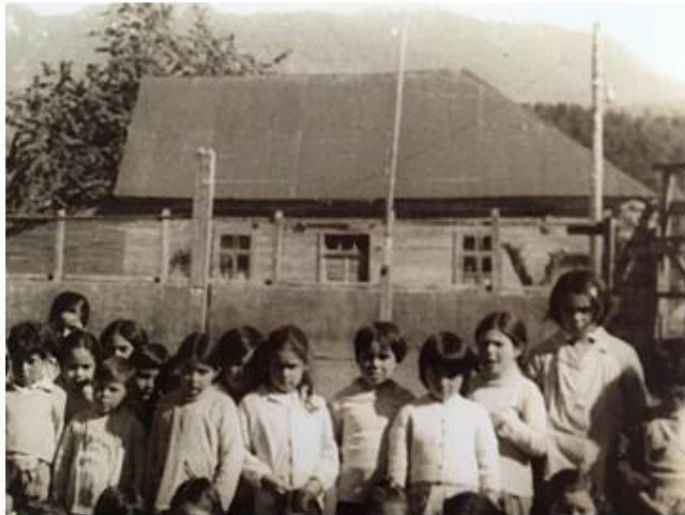
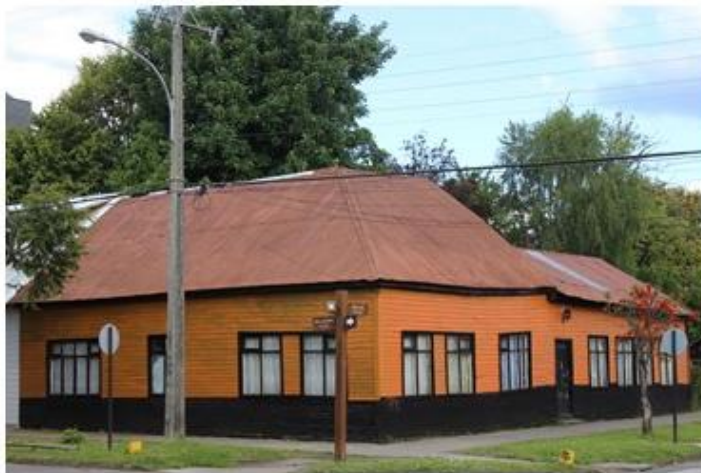
En cuanto a materialidad, se presenta el uso de tabla traslapada y tinglada en su envolvente.

Esta vivienda es una de las pocas que aún permanece en pie con mayor data de construcción.

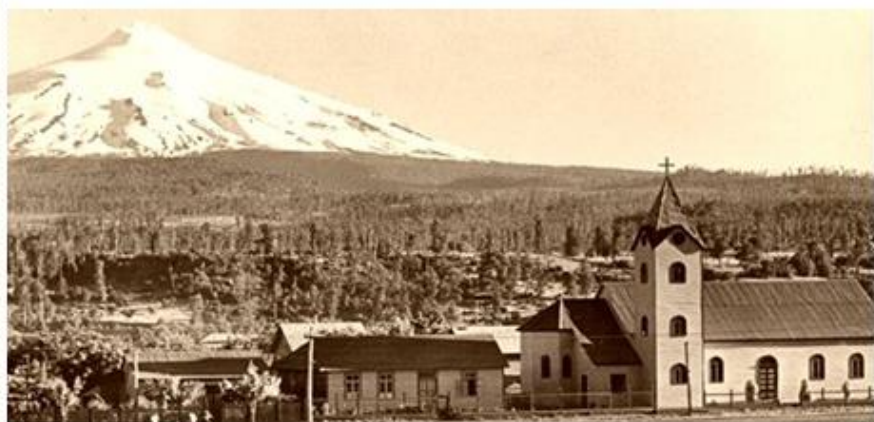
Esta vivienda corresponde a una tipología constructiva del tipo básica a 2 aguas, no se encuentra en la línea de calle, situación extraña para la época. Destaca por su simpleza y uso controlado de vanos en fachada, se presenta el uso de tabla traslapada, cubierta de zinc.

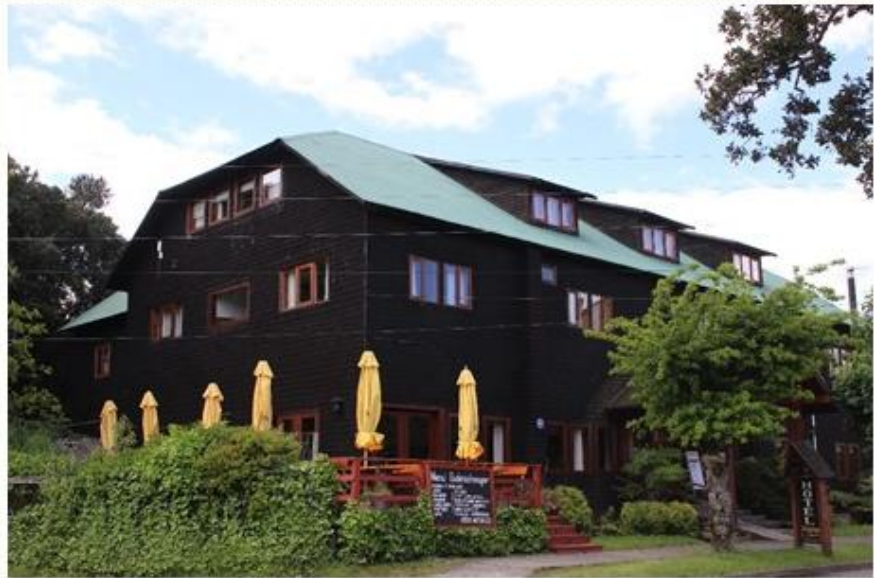
Este establecimiento hotelero de dos pisos más mansarda habitable, presenta un uso controlado de vanos, su volumetría es simple destacando en ella la presencia de lucarnas en su techumbre y la utilización de techumbre de 2 aguas con cola de pato. Destaca el uso de tejuela en su envolvente.

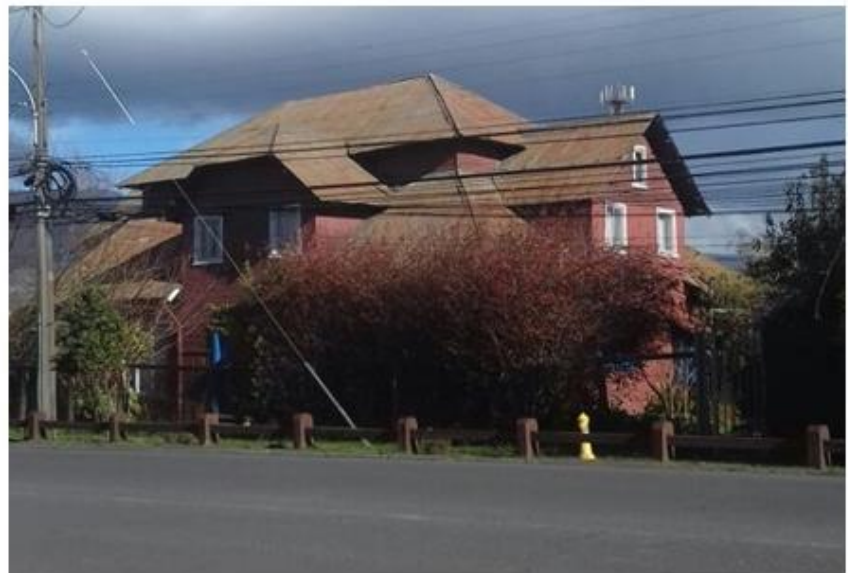
Esta edificación es una de las más complejas en cuanto a su volumetría presentándose como una excepción en comparación con las viviendas analizadas anteriormente. El juego de volúmenes es notable, generándose encuentros de techumbre complejos y armoniosos.

Existe simetría en sus volúmenes y vanos, presentándose en un porcentaje importante.

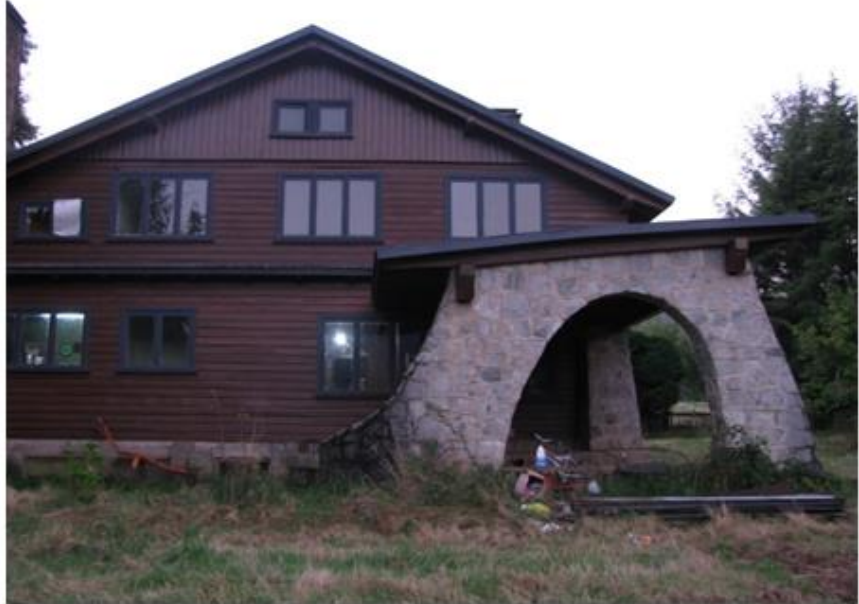
Esta vivienda de 2 niveles más mansarda habitable, presenta una volumetría simple con techumbre a 2 aguas, presenta un porcentaje considerable de vanos en su fachada principal. Destacan de manera importante el uso de piedra en zócalo, chimenea y en un gran porche de entrada con arco de piedra y pilares de piedra.

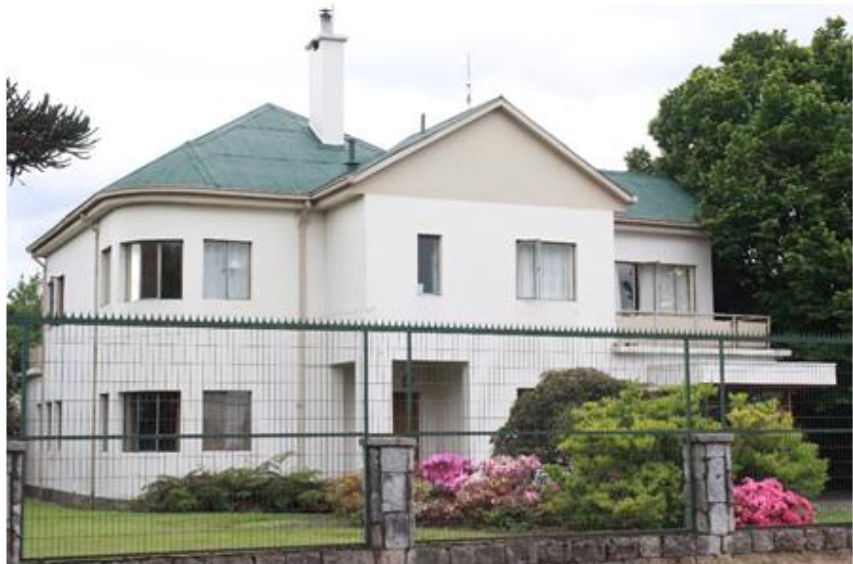
Es vivienda edificada en hormigón, destaca de manera muy importante, pues fue la primera vivienda construida en esta materialidad en Pucón.

Se presenta con un juego de volúmenes y asimetría en su composición lo que resulta en un juego importante en sus encuentros de techumbre.

Se presenta el elemento porche en su entrada, uso de balcón y chimenea.

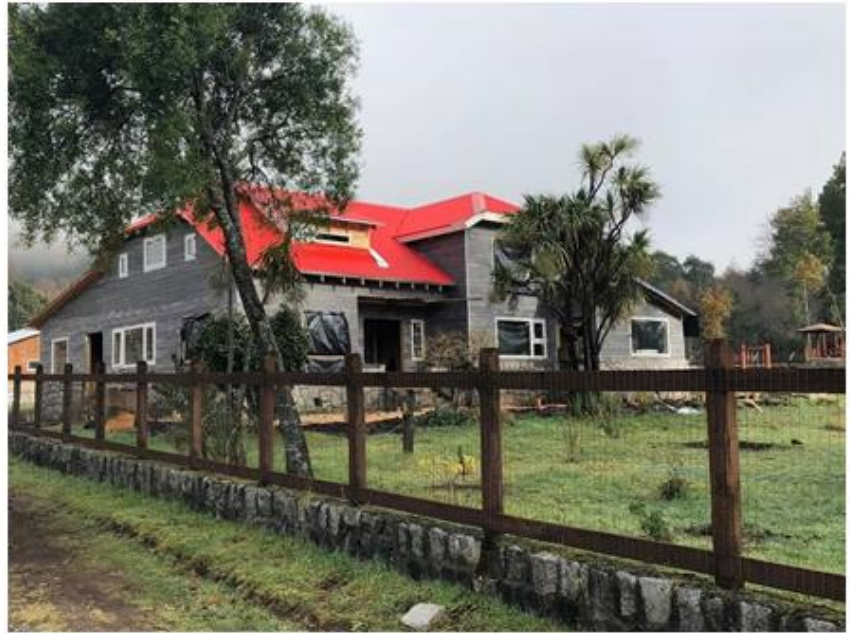
Esta vivienda de gran envergadura de 1 nivel más mansarda, presenta uso destacado de volúmenes secundarios entregándole complejidad. Destaca además el uso de lucarnas y techumbre con cola de pato. Se presenta el uso de piedra en zócalo y parte de la envolvente de la fachada principal.

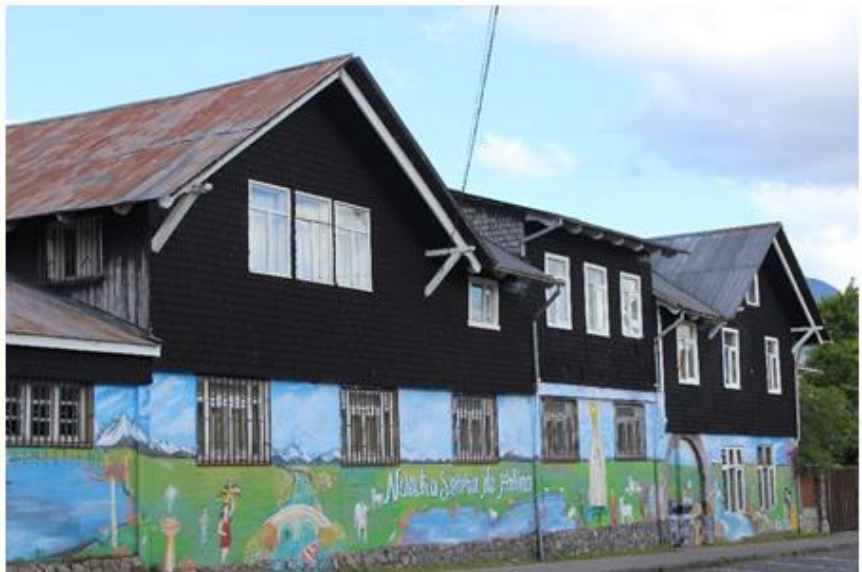
Este establecimiento educacional, presenta una composición de 3 volúmenes dispuestos en simetría, generándose un juego de encuentros de techumbre. Se aprecia el uso de hormigón en el primer nivel como estructura soportante y el uso de madera en el segundo nivel. Destaca el uso de tejuela en la envolvente y el uso de piedra en zócalo.

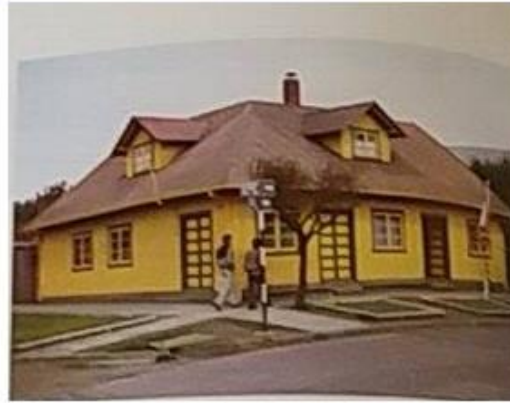
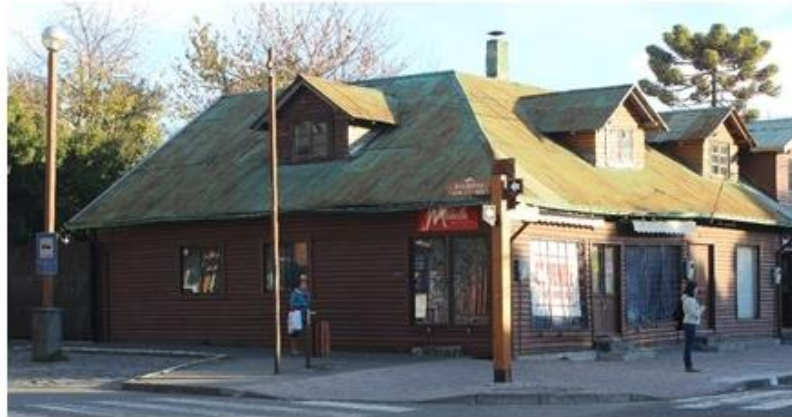
Esta vivienda esquina, presenta la composición de 2 volúmenes con encuentro en L, muy similar a la de la botica colón presentada anteriormente.

Los vanos han aumentado en su tamaño en el transcurso de los años.

En este caso la mansarda se ha vuelto habitable gracias a la incorporación de lucarnas.

Uso de tabla traslapada en su envoltente.

Destaca la chimenea de hormigón.

Se presenta emplazada en línea de edificación.

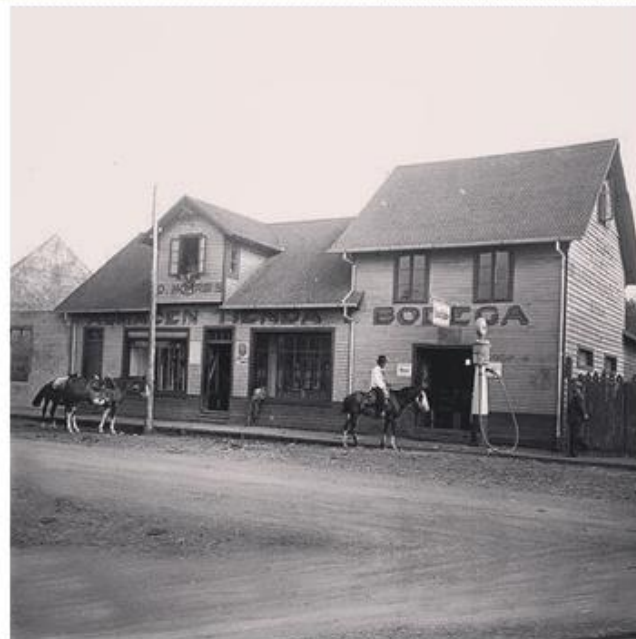
El establecimiento comercial presenta a pesar de su simpleza volumétrica una notable armonía de techumbre, además de bastante inclinada y presencia de lucarna que se conjuga de manera especial con la simetría de puerta y ventana. Los vanos se ven en mayor tamaño debido al uso comercial que se le ha dado a la construcción.

Presencia de tabla tinglada, traslapada y tejuela.

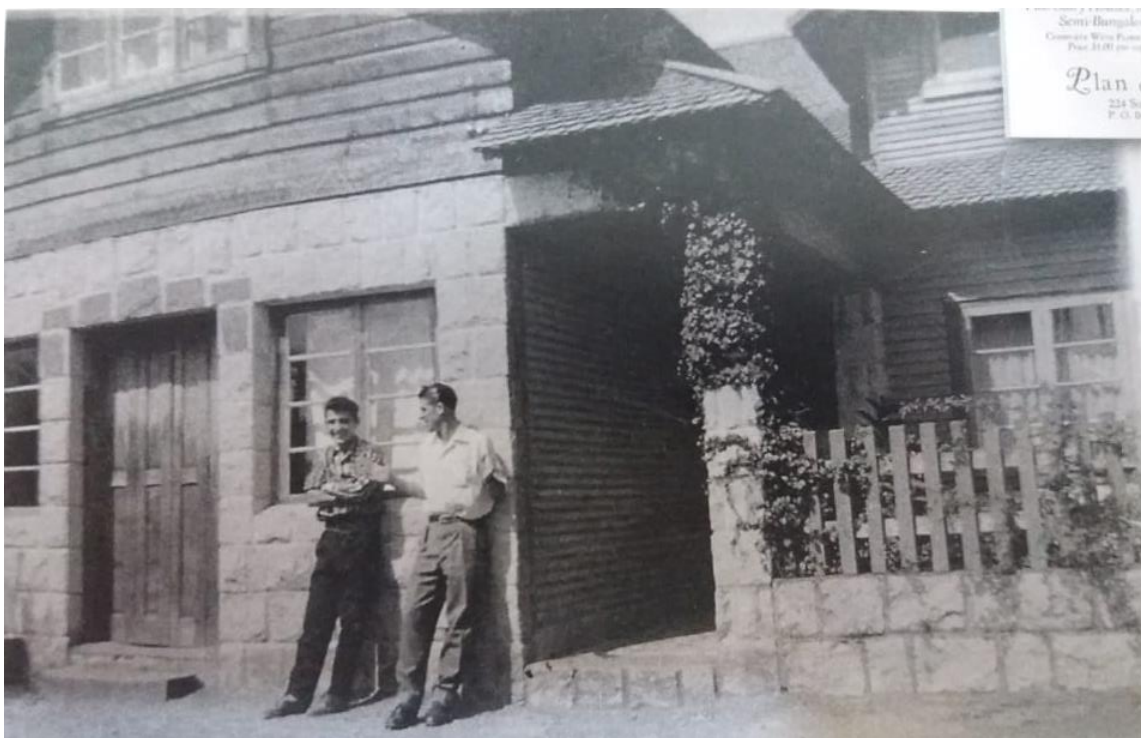
Ilustración 52 La casa y librería de la familia Bello en Av. Argentina. Construida por Jorge Appel en 1946. Fotografía disponible en “Así era mi pueblo”. (Torres, 2017).

En la imagen citada anteriormente, se puede observar, ya sea de manera fortuita o premeditada, la incorporación de las enredaderas en la entrada del porche. También se aprecia la discontinuidad de la fachada principal; aunque manteniendo parte de ella apegada a la vereda, como se retranquea y da lugar a la aparición del porche.

El antejardín, por supuesto es otro espacio que se suma a la aparición de estos modelos de viviendas el que viene a romper con la fachada continua que se da en la mayoría de las construcciones del centro de Pucón. La casa de los Bello en la imagen 52 no cumplió con la incorporación del antejardín, podemos suponer que se debe a que esta casa era utilizada como negocio, pues ellos tenían una librería.

La casa que albergó la librería de los Bello en 1946, en Av. Argentina esquina Fresia. La cual se muestra en la imagen 52 del apartado anterior.

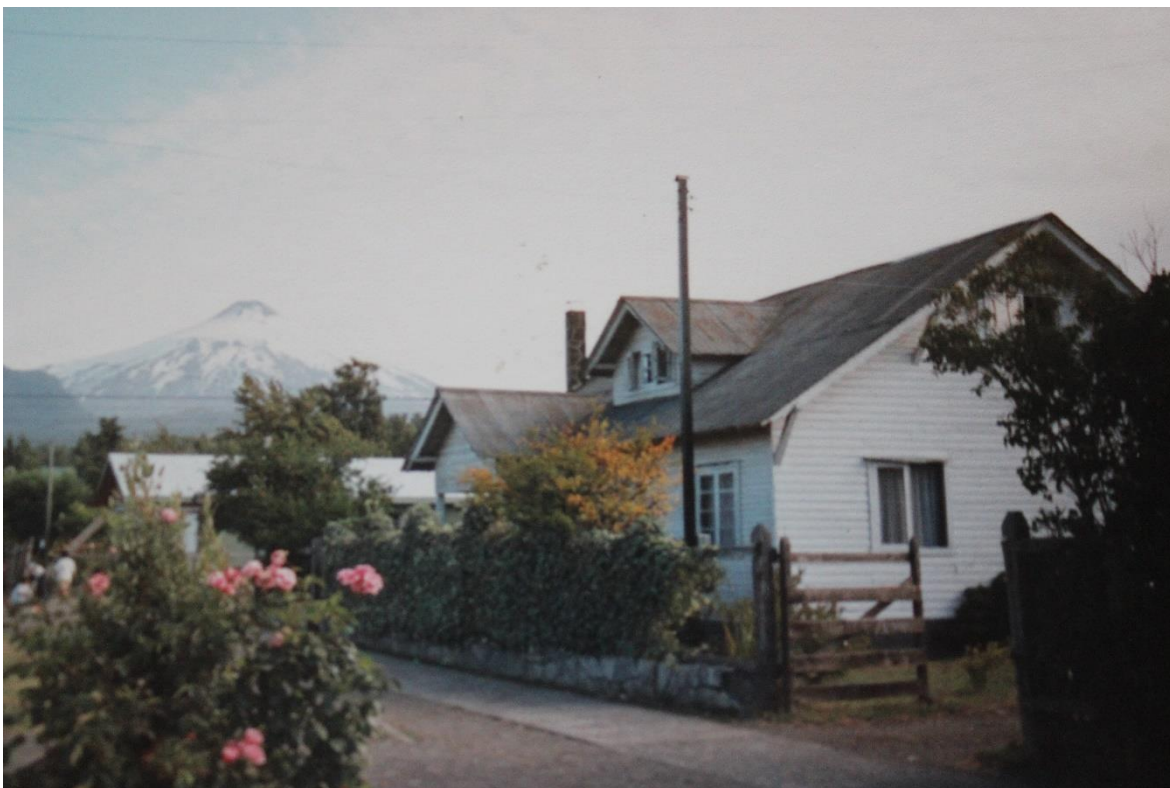
Ilustración 55 La casa de la familia Torres Abelaira hacia los años 90. Fotografía, archivo personal de Nancy Franz Gerlach.

Posteriormente la casa de los Torres Abelaira se acomodó a otros materiales cambiando la techumbre de tejas por zinc y se incorporó en el cerco la que llamaban “Piedra Pucón” y las infaltables enredaderas, lo que se aprecia en la imagen anterior. Cabe señalar que esta vivienda aún existe y pertenece a Nancy Franz Gerlach, nieta de Emilio Gerlach. Ella heredó esta casa después que su abuelo le haya comprado la casa a los Torres Abelaira. Coincidentemente Emilio Gerlach también había mandado a construir su casa a Jorge Appel en Quilaco; es la casa se muestra en la imagen 51.

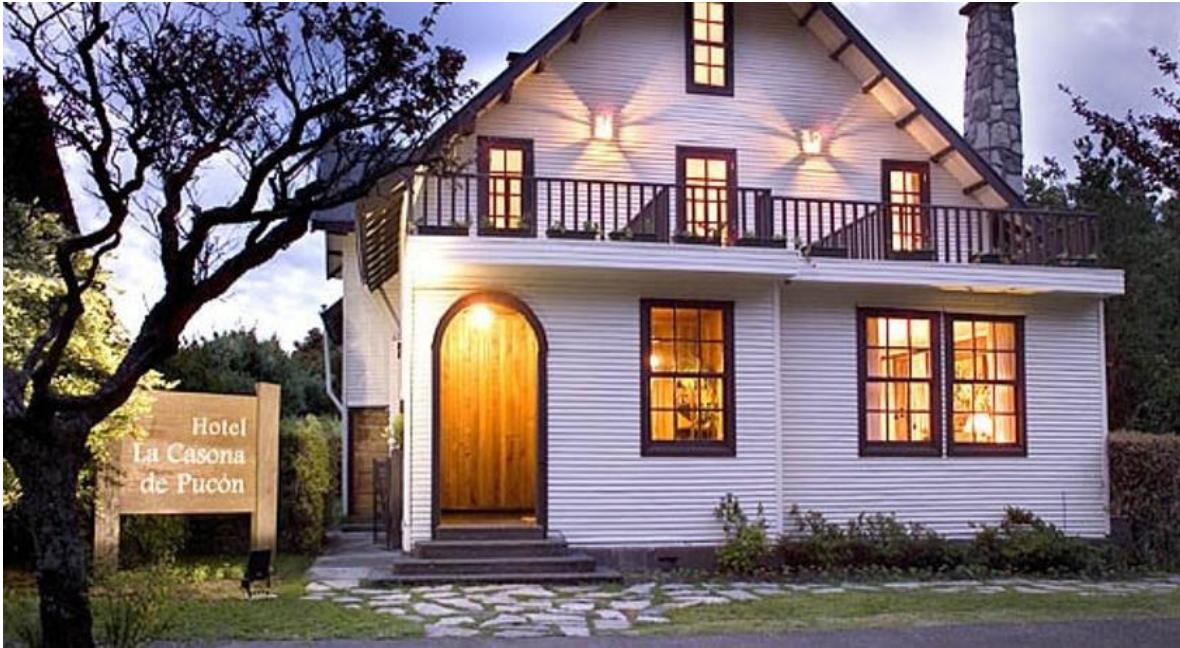
Ilustración 56 Hotel La Casona de Pucón. Fue la casa de Carlos Holzapfel, primer alcalde de Pucón. Construida por Jorge Appel en la década del 30. Fotografía disponible en https://ostrovok.ru/hotel/chile/pucon/mid7792731/la_casona_de_pucon/?q=500223&guests=2&sid=c49b346c-5332-4618-9c82-50add5f066b4

La casa de Carlos Holzapfel (imagen 56), se observa cómo la vivienda se aleja de la línea de calle y permite la aparición del antejardín, se agrega el porche con un pórtico curvo y el segundo nivel de la fachada principal se retranquea por completo, dando paso a un gran balcón. La chimenea en piedra por supuesto destaca como elemento tanto arquitectónico como funcional.

La casa de Carlos Holzapfel y posterior Hotel la Casona de Pucón, ubicada en calle Lincoyán, entre Holzapfel y P. de Valdivia, descrita en el apartado anterior, ilustrada en la imagen 56.

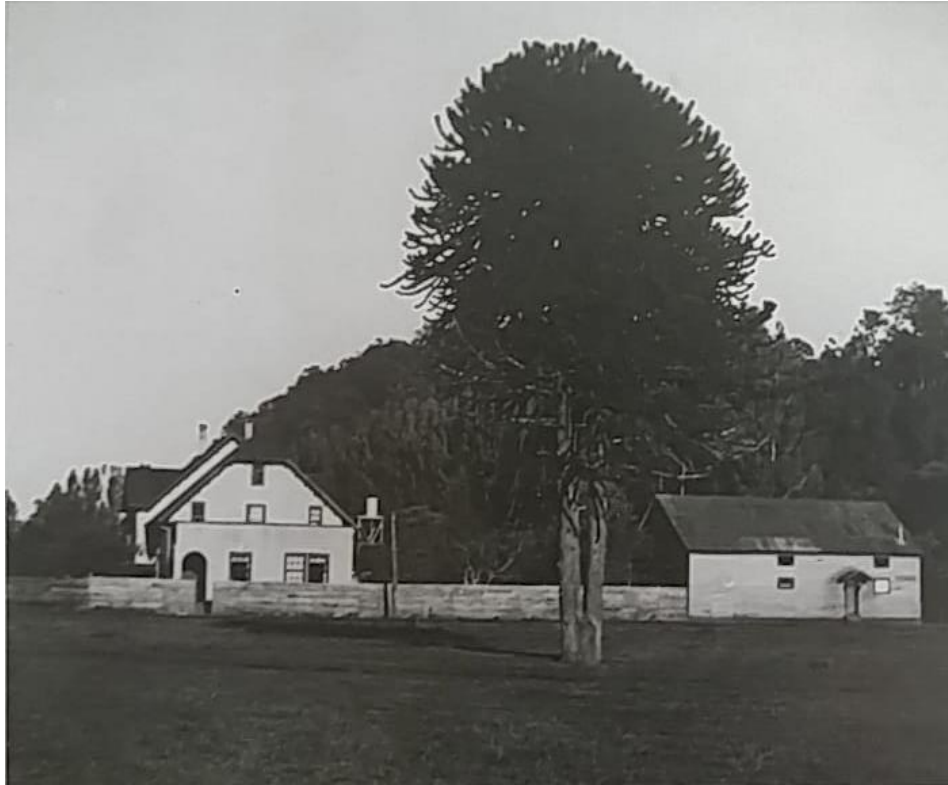
Ilustración 57 A la izquierda la casa de Carlos Holzapfel por los años 30. A la derecha otra casa de la familia. Fotografía disponible en "Así era mi pueblo" (Torres, 2017).

En la imagen anterior se muestra la casa de los Holzapfel, recién construida alrededor de la década de los 30. Se observa el contraste con la casa de la derecha perteneciente también a la familia, la cual en su tipología básica está apegada a la línea de calle, siendo su fachada la única separación entre la vida familiar y la pública. Esta última también fue demolida en el año 2011.

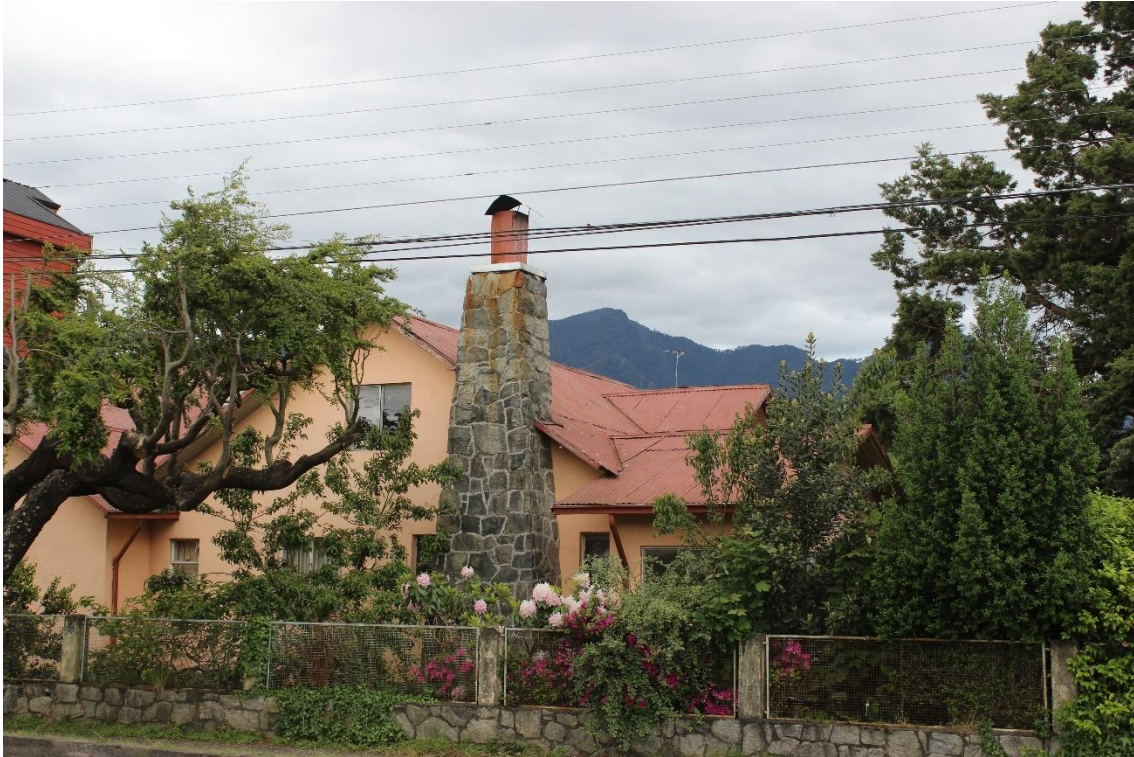
Ilustración 59 La casa de la profesora Adela Jorquera, construida por Jorge Appel en hormigón. Fotografía Gabriela Sanzana 2018.

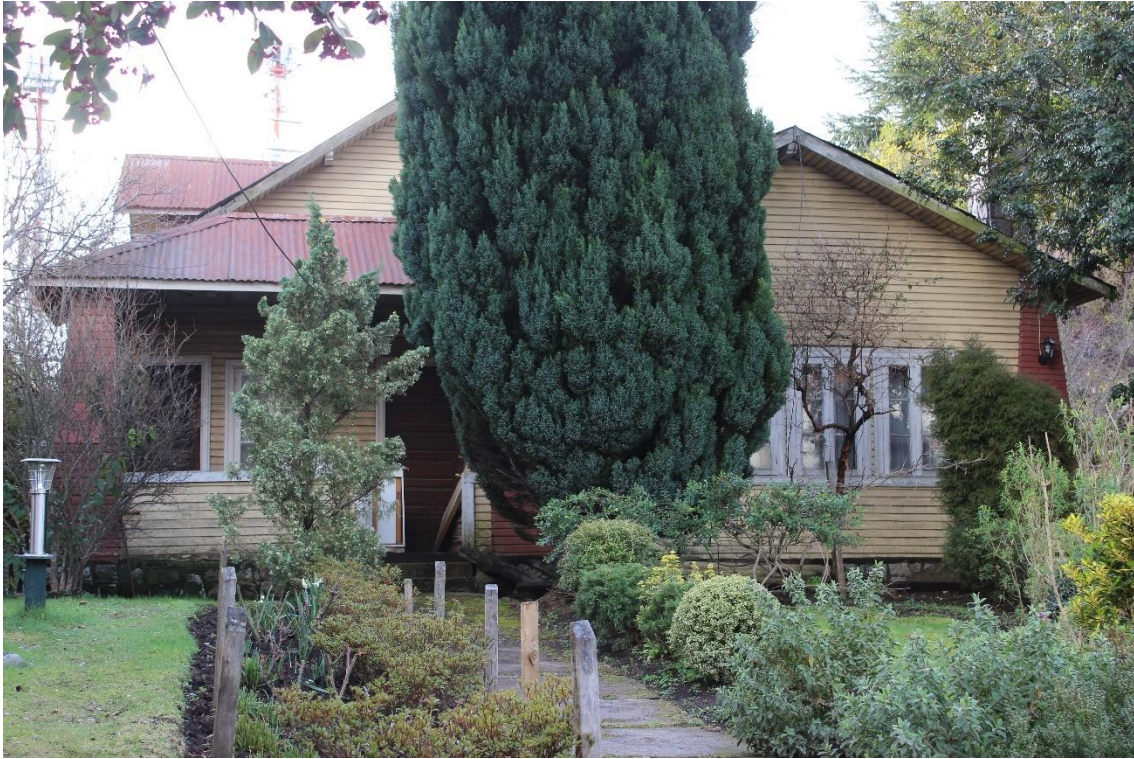
La casa de Ida Geis (Ida Ansorena), en Calle Holzapfel entre Ansorena y Palguín. En ella es notorio el porche en la fachada principal al igual que el uso de la chimenea, zócalo, huella en el jardín y el cerco de piedra.

Ilustración 63 Casa de Ida Geis. Fotografía, Gabriela Sanzana 2018.

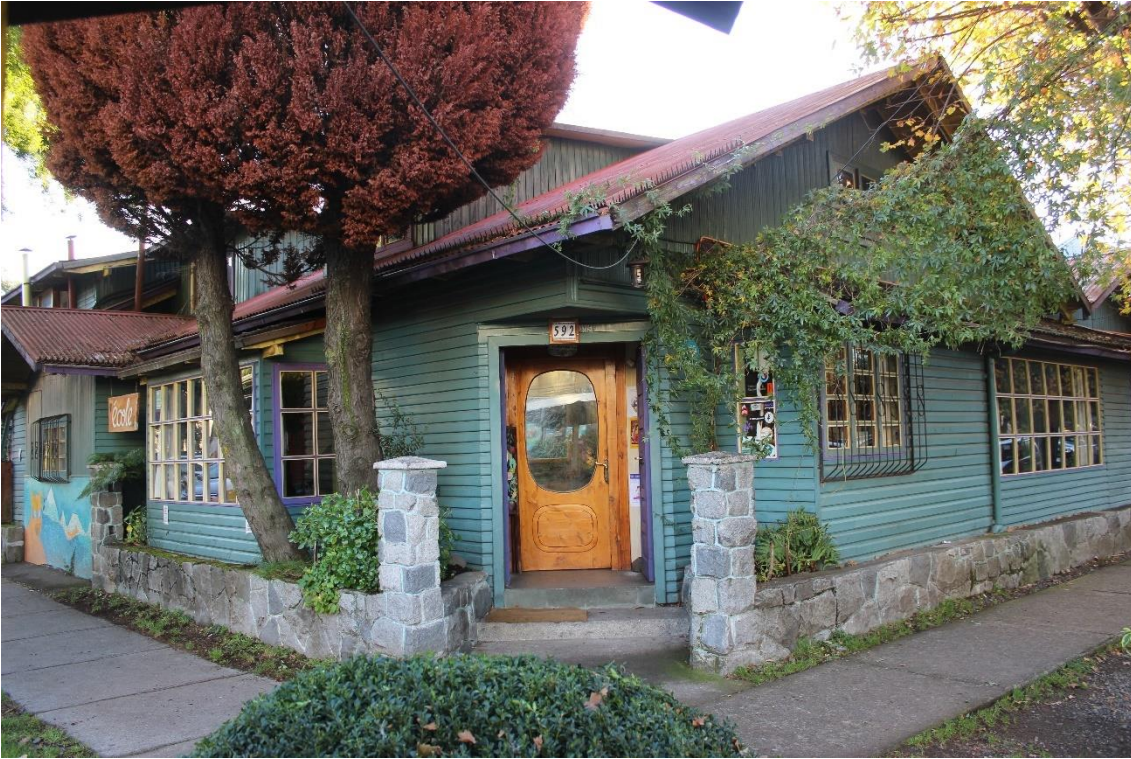
Ilustración 64 Casa de Berta Urra. Actual Restaurante École. Fotografía, Gabriela Sanzana 2018.

La casa de Berta Urra actual restaurante École, ubicado en Arauco con Urrutia. El que un momento también fue Hostería École. Actualmente sigue funcionando como restaurante, sin embargo, ha sufrido varios cambios en su interior, principalmente en la apertura de vanos. Además, se le han incorporado otras construcciones que han distorsionado su apariencia exterior. Conserva la chimenea, el tipo de entrada retranqueado y el cerco en piedra.

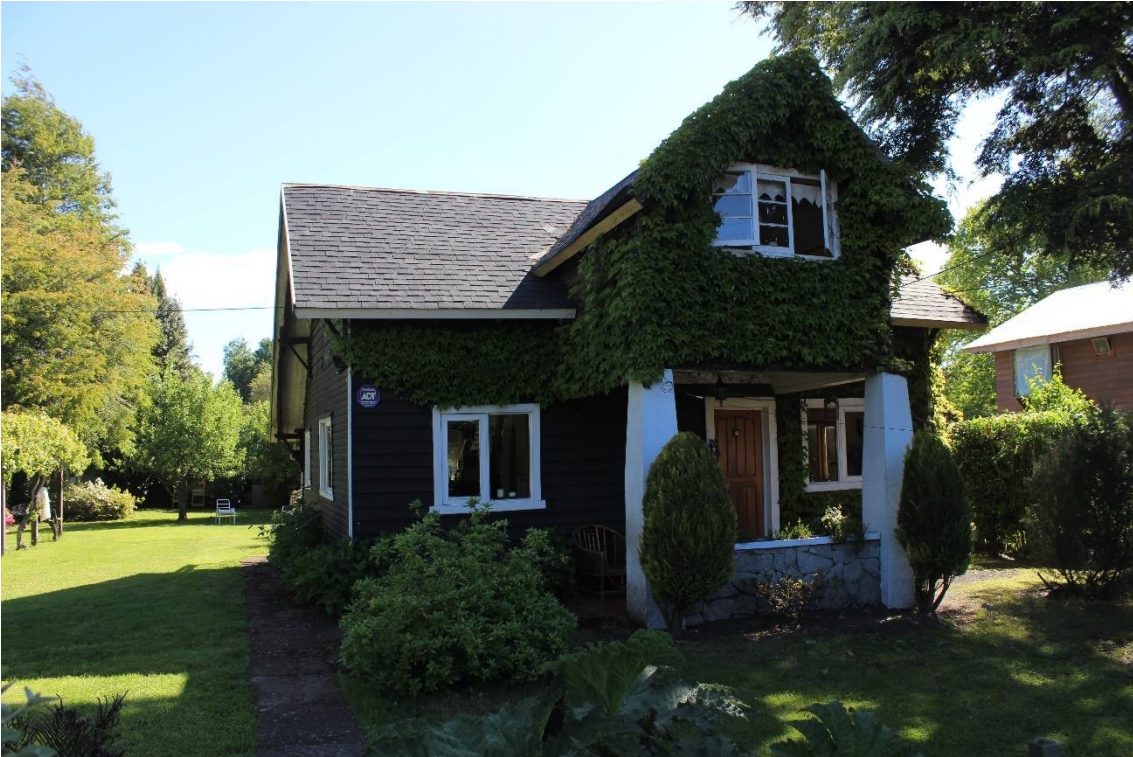
Ilustración 65 Última casa en la que vivió Jorge Appel en Pucón. Fotografía, Gabriela Sanzana 2018.

La última casa de Jorge Appel y su familia en Pucón, antes de mudarse a Villarrica, ubicada en camino internacional. La casa original era más pequeña y cuando Appel la compró, la modificó y agregó volúmenes que emulan a los modelos de las revistas que él utilizaba, destacándose la chimenea, la construcción de la mansarda con el porche bajo ella, la incorporación de piedra como revestimiento decorativo, hormigón en las columnas que sostienen la mansarda y en la huella del jardín. Finalmente, por supuesto, destaca la jardinería.

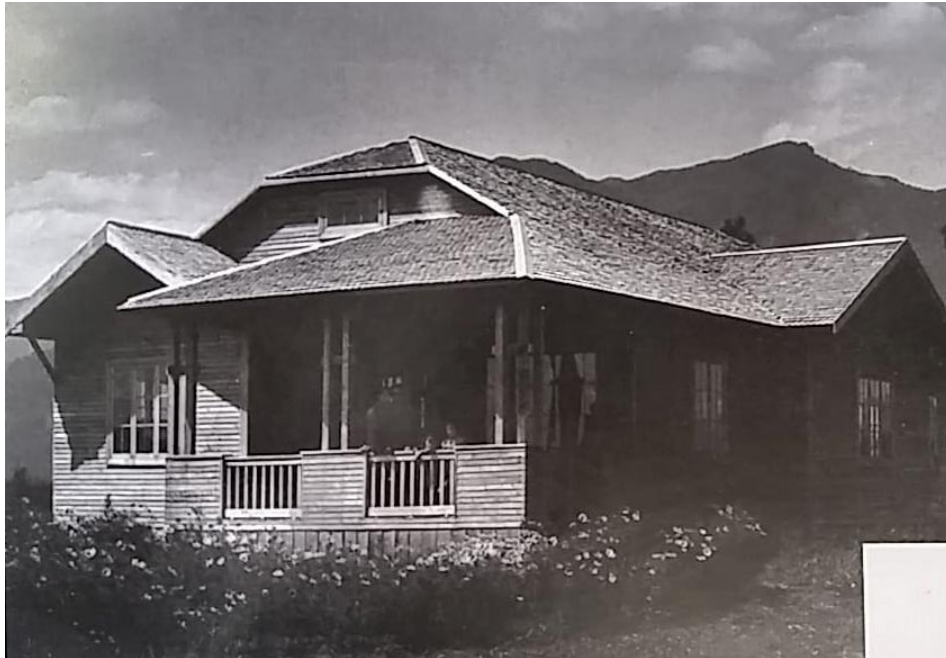
Ilustración 66 Casa de Carina Goycolea y Pedro Ansorena. Fotografía disponible en “Así era mi pueblo” (Torres, 2017).

La casa de Corina Goycolea y Pedro Ansorena en Pucón, pero sin precisión de su ubicación exacta. Ya demolida, la vivienda mostrada en la imagen siguiente evidencia el juego de volúmenes y techumbre, donde se recurre al uso del llamado “cola de pato”. Destaca nuevamente el porche y la jardinería.

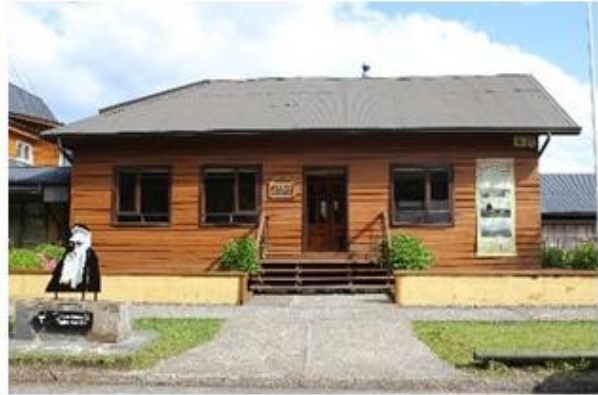
Dirección	Pedro de Valdivia 223-A Lat.39°16'26.3"S Long.71°58'41.6"O
Año de Construcción	1920 aprox.
Propietario	Obispado de Villarrica.
Uso original	Habitacional y oficina hasta 1956.
Usos intermedio y actual	Internado escuela Fátima. Casa Museo, desde 2009 en adelante.
Denominación	Casa Museo Padre Pancho.

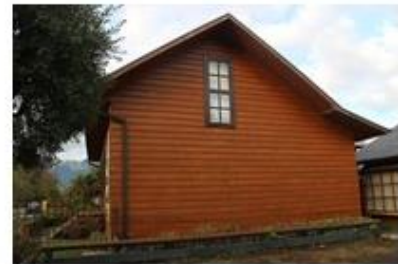
Área	Urbana
Sistema de agrupamiento	Aislada
Emplazamiento en la manzana/predio	Entre medianeros
N° de pisos	1 piso con mansarda
Volumen principal	Planta rectangular
Volúmenes secundarios	Ampliaciones sin data
Superficie m2	60 más mansarda 30 de ampliación
Relación entre los recintos	Pasillo central distribución simétrica de habitaciones
Vanos	Puerta y ventana en fachada principal Ventana en mansarda

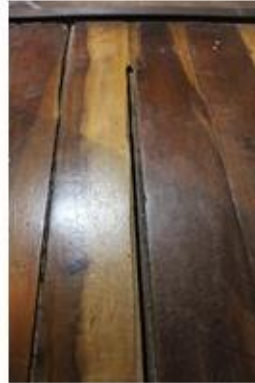
Traslapo horizontal de pellín en paramento exterior.
 Forro de laurel vertical en paramento interior.
 Piso machihembrado de laurel.

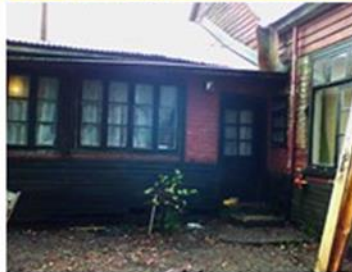
Se observa pérdida de energía por ventanas y puerta en sectores calefaccionados.

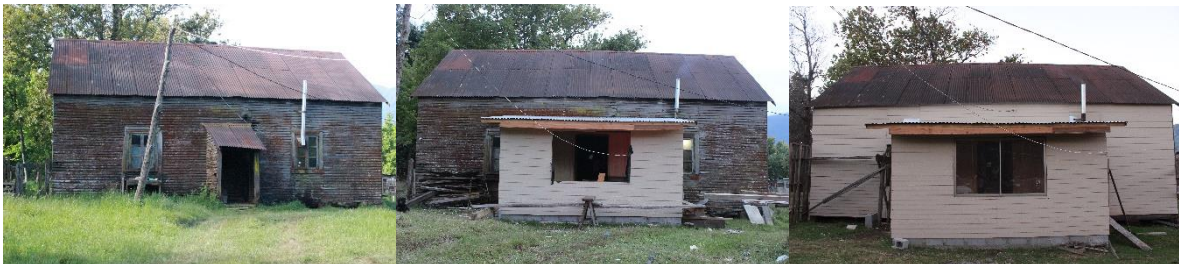
Ilustración 72. De izquierda a derecha, evolución de la fachada principal de la vivienda. De noviembre 2017, mayo 2018 y agosto de 2018 respectivamente. Fotografías, Gabriela Sanzana.

Actualmente la vivienda se encuentra en constantes arreglos debido a la humedad del lugar que ha estado dañando la envolvente y parte de los cimientos, generando pudrición.

Presenta pudrición en fundaciones, traslazo exterior.

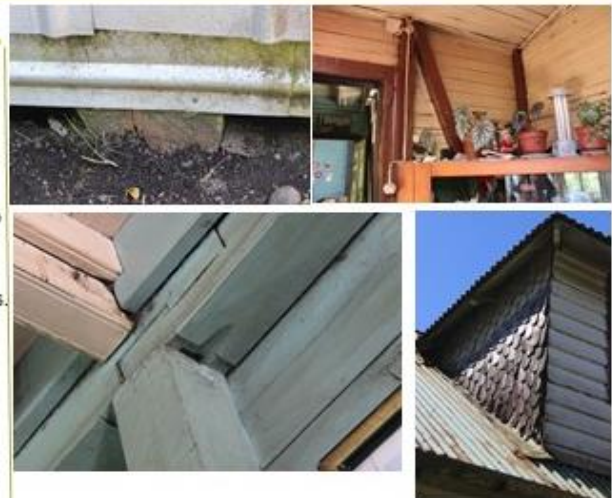
Fundaciones	Basas de pellín.
Estructura vertical	Sist. Básico de pies derecho y diagonal. Tabla tinglada horizontal en exterior.
Estructura horizontal	Envigado de madera 1° piso sobre basas. Envigado de madera 2° piso. Piso machihembrado para ambos.
Estructura de techumbre	Sist. de tijerales. 2 aguas, cola de pato y lucarnas. Cubierta de zinc, tejas antiguamente.
Tipo de uniones	Uniones de caja-espiga y empalme a media madera, clavo industrial.
