CONSTRUCCIONES TRADICIONALES EN MADERA DE PUCÓN

Identidad constructiva de las viviendas

1883 - 1970

MAGÍSTER EN REHABILITACIÓN ARQUITECTÓNICA SOSTENIBLE

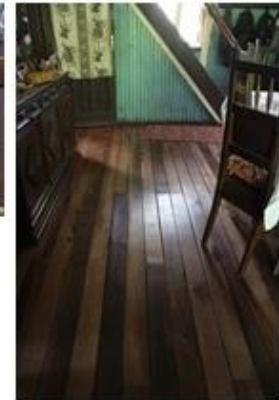
Tabla tinglada horizontal de pellín en paramento exterior. Evidencia de tejuela.
 Forro horizontal de laurel en 1º piso.
 Tablas de piso en laurel.

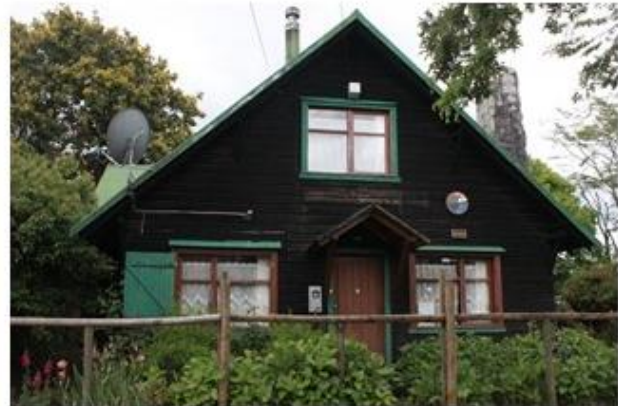
PRESENTACIÓN GENERAL

Dirección	Lincoyán 261-A Lat.39°16'31.9"S Long.71°58'40.2"W
Año de Construcción	1965 aprox.
Propietario	Ettiene (se reserva información)
Uso original	Habitacional.
Uso intermedio y actual	Actual: Habitacional y hostel
Denominación	Vivienda familiar y hostel La Maison.

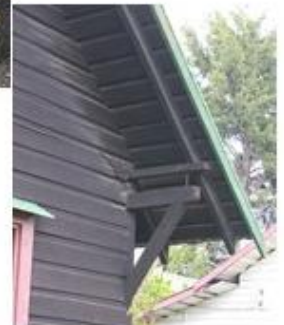
PRESENTACIÓN TÉCNICA

Fundaciones	Cimiento continuo de hormigón.
Estructura vertical	Sist. Básico de pies derecho y diagonal en pellín.
Estructura horizontal	Envigado de madera 1° piso. Envigado de madera 2° piso. Piso machihembrado para ambos.
Estructura de techumbre	Sist. de tijerales. A 2 aguas y lucarnas. Cubierta de zinc.
Tipo de uniones	Uniones de caja-espiga y empalme a media madera, clavo industrial.

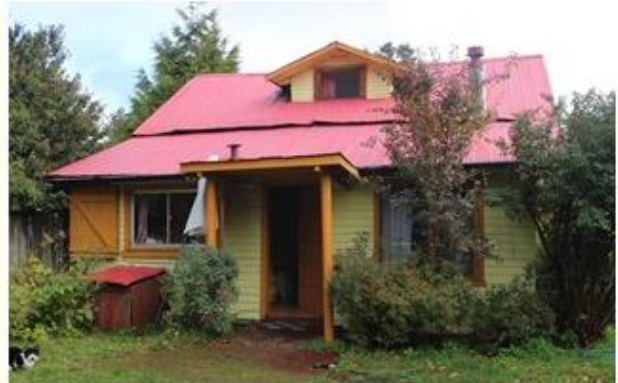
PRESENTACIÓN GENERAL

Dirección	Lincoyán 261-B Lat.39°16'32.3"S Long.71°58'40.0"W
Año de Construcción	Anterior a 1950. Sin data.
Propietario	Ettiene. Se reserva información
Uso original	Habitacional.
Usos intermedio y actual	Actual: Arriendo de habitaciones, hostel.
Denominación	Vivienda hostel.

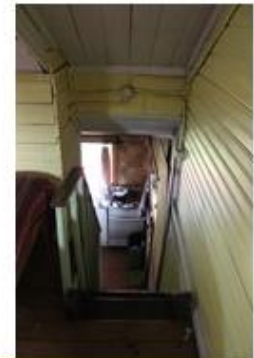
PRESENTACIÓN DE LA FORMA

Área	Urbana
Sistema de agrupamiento	Aislada
Emplazamiento en la manzana/predio	Entre medianeros
N° de pisos	1 piso con mansarda
Volumen principal	Planta rectangular
Volúmenes secundarios	Ampliación sin data
Superficie m2	36 más mansarda. 54 total.
Relación entre los recintos	Distribución simétrica de espacios. Escalera a mansarda a un costado
Vanos	Puerta y ventana en fachada trasera. Ventanas en todas las fachadas.

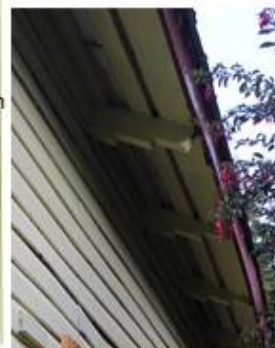
PRESENTACIÓN TÉCNICA

Fundaciones	Vestigios de choco y basas. Radier de hormigón.
Estructura vertical	Sist. básico de pie derecho y diagonal.
Estructura horizontal	Envigado de madera y piso de tabla machihembrada, en 2 piso.
Estructura de techumbre	Sistema de tijerales. A 2 aguas con lucarnas. Cubierta de zinc.
Tipo de uniones	c Uniones clavadas. Sin acceso a observación. En detalle

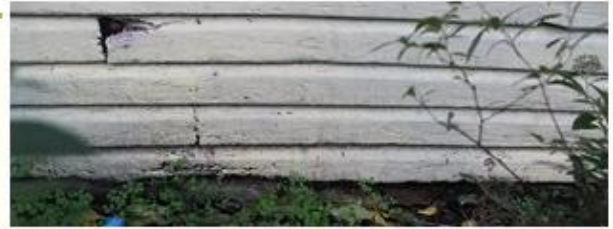
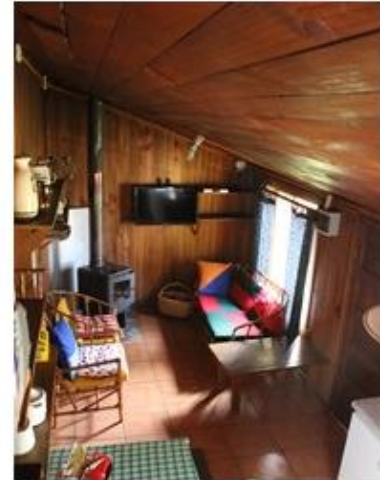
PRESENTACIÓN TÉCNICA

Materialidades	Traslapo horizontal de pellín en paramento exterior. Forro de laurel vertical en paramento interior 2º piso. Forro de pino en 1º piso. Cerámica en todo el 1º piso. Piso machihembrado de laurel en 2º piso.
Aislación	Sin aislación. Plumavit en techumbre.
Estado general de la vivienda	Interior bueno. En constante mantención. Exterior presenta pudrición en traslazo.
Fotografía térmica	Sin registro.
Calefacción	Estufa a combustión lenta.
Sensación térmica usuarios	Sin comentarios.

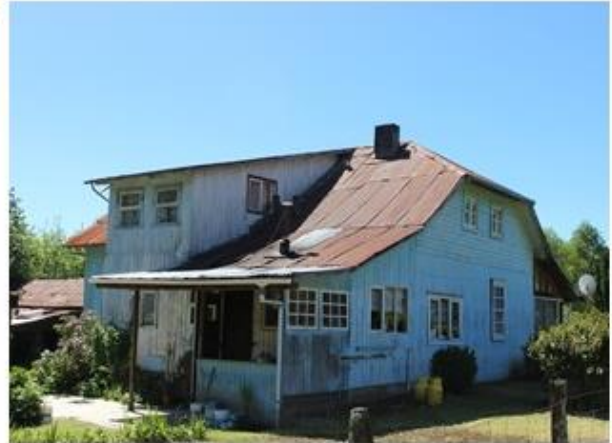
PRESENTACIÓN GENERAL

Dirección	Los Riscos km. 7 Lat.39°19'06.0"S Long.72°01'33.0"W
Año de Construcción	1935
Propietario	Ilda Martínez Gutiérrez Original: José Luis Martínez
Uso original	Habitacional.
Usos intermedio y actual	Habitacional
Denominación	Vivienda unifamiliar

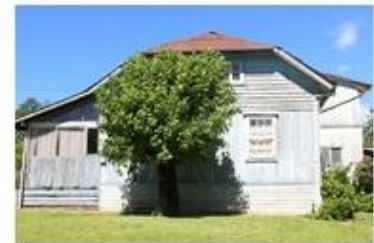
PRESENTACIÓN DE LA FORMA

Área	Urbana
Sistema de agrupamiento	Aislada
Emplazamiento en la manzana/predio	Entre medianeros
N° de pisos	1 piso con mansarda
Volumen principal	Planta cuadrada
Volúmenes secundarios	Ampliaciones en 2 fachadas sin data
Superficie m2	258 total
Relación entre los recintos	Distribución simétrica de espacios. Escalera a mansarda a un costado
Vanos	Puerta y ventana en fachada trasera. Ventanas en mansarda.

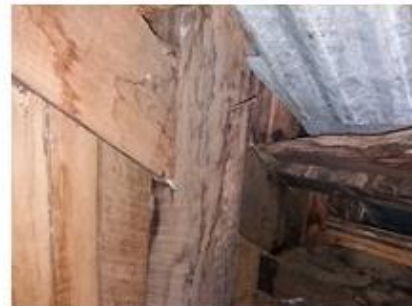
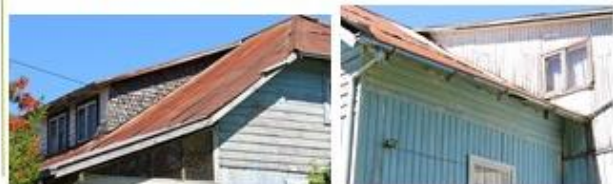
PRESENTACIÓN TÉCNICA

Fundaciones	Chocos y basas de pellín, refuerzo poyos de hormigón, hormigón en ampliaciones.
Estructura vertical	Sist. básico de pie derecho y diagonal.
Estructura horizontal	Envigado de madera y piso de tabla machihembrada.
Estructura de techumbre	Sistema de tijerales. A 2 aguas con cola de pato y lucarnas. Cubierta de zinc. Vestigios de tejuela.
Tipo de uniones	Uniones clavadas. Sin acceso a observación en detalle.

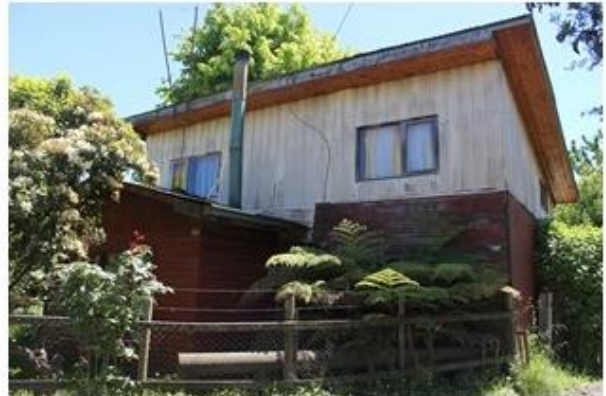
PRESENTACIÓN GENERAL

Dirección	Cam. Internacional 1560 Lat.39°19'06.0"S Long.72°01'33.0"W
Año de Construcción	1964
Propietario	Actual: Cecilia Sanzana Original: Fila. Sanzana Obreque
Uso original	Habitacional.
Usos intermedio y actual	Habitacional
Denominación	Vivienda unifamiliar

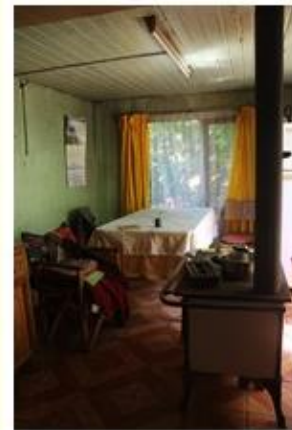
PRESENTACIÓN TÉCNICA

Presenta desnivel de estructura de piso en 1° piso. Pudrición del traslapo cercano al suelo.

Se observa pérdida de energía principalmente en vano y zona alta de envolvente.

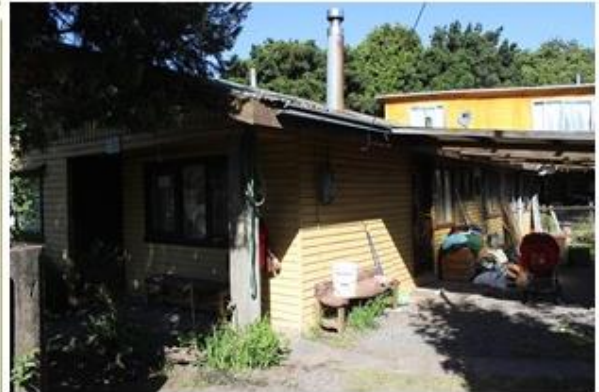
PRESENTACIÓN GENERAL

Dirección	Pasaje Flores N° 6B Lat.39°16'48.3"S Long.71°57'50.0"O
Año de Construcción	1978
Propietario	Gamaliel Riquelme
Uso original	Habitacional
Usos intermedio y actual	Habitacional
Denominación	Vivienda unifamiliar

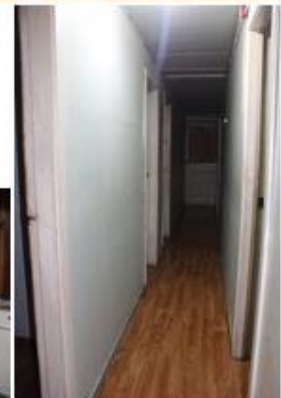
PRESENTACIÓN DE LA FORMA

Área	Urbana
Sistema de agrupamiento	Aislada.
Emplazamiento en la manzana/predio	Entre medianeros, con antejardín.
N° de pisos	1 piso
Volumen principal	Planta rectangular
Volúmenes secundarios	No presenta
Superficie m2	95
Relación entre los recintos	Comedor y living en mismo ambiente, puerta corredera. Dormitorios distribuidos por pasillo central.
Vanos	Ventanas en asimetría. Acceso principal a cocina, otro en living. Puerta trasera de servicio.

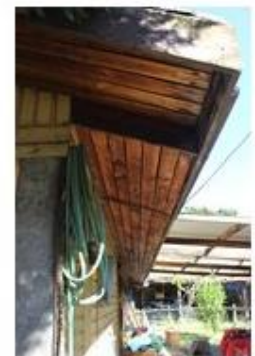
PRESENTACIÓN TÉCNICA

Fundaciones	Fundación continua de hormigón. Poyos de hormigón.
Estructura vertical	Sist. básico de pie derecho, diagonal y cadenetas.
Estructura horizontal	Envigado principal y secundario en pellín, piso de tabla machihembrada.
Estructura de techumbre	Sistema de tijerales. A 2 aguas. Cubierta de zinc.
Tipo de uniones	Uniones clavadas.

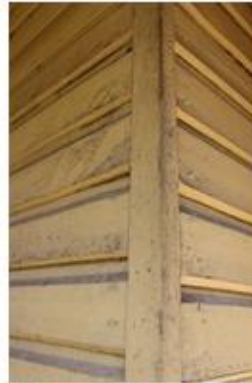
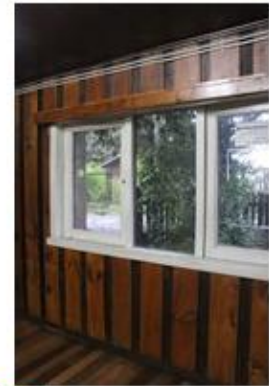
Traslapo horizontal de ulmo paramento exterior.
 Revestimiento interior en pino insigne. Sistema "Cinta-tapajuntas", sector cocina y living. Planchas MDF en dormitorios.
 Piso tabla machihembrada de laurel.
 Ventanas y puertas en laurel.

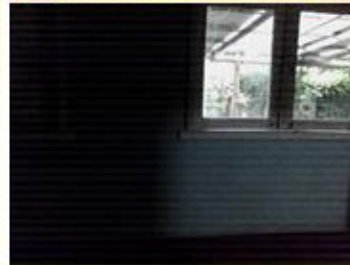
Fotografía térmica

Se observa intercambio de energía por vanos.

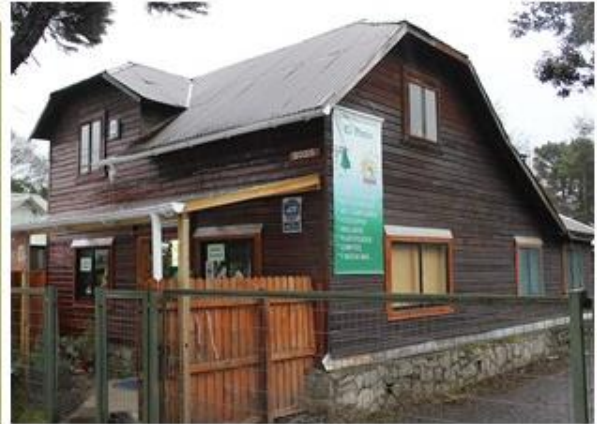
PRESENTACIÓN GENERAL

Dirección	Camino internacional 2035
Año de Construcción	Anterior a 1950
Propietario	Fila. Arriagada
Uso original	Habitacional
Usos intermedio y actual	Actual: Habitacional y negocio familiar, librería.
Denominación	Vivienda unifamiliar-negocio

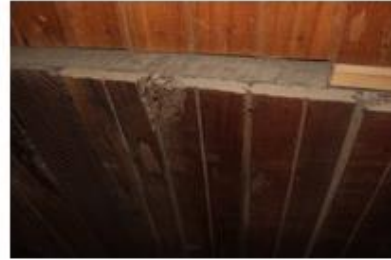
PRESENTACIÓN TÉCNICA

Materialidades	<p>Traslapo horizontal exterior de pellín.</p> <p>Piso tabla machihembrada y forro de laurel.</p> <p>Piso tabla machihembrada de raulí.</p> <p>Forro de pino insigne en 2 piso.</p>
Aislación	Sin aislación.
Estado general de la vivienda	<p>Presenta buen estado general tras reparaciones para habilitar como librería.</p> <p>Bastante humedad en sector baño.</p>
Fotografía térmica	<p>Se observa pérdida de energía por ventanas mayormente en sector cocina, en considerable medida por la envolvente (calefaccionado).</p>
Calefacción	Estufa a leña sector cocina.
Sensación térmica usuarios	Sin comentarios.

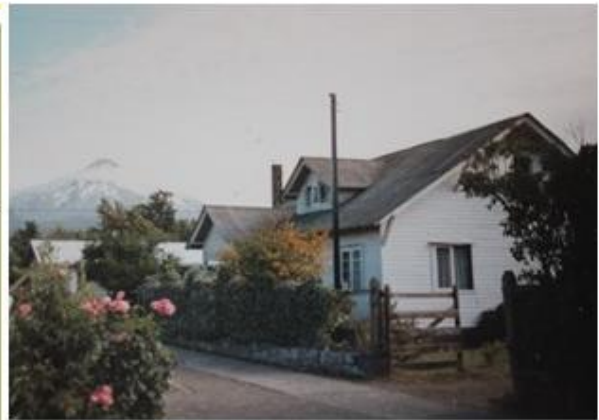
PRESENTACIÓN GENERAL

Dirección	Brasil N° 440
Año de Construcción	1946
Propietario	Original: Filia. Torres Abelaira Actual: Nancy Franz Gerlach
Uso original	Habitacional
Usos intermedio y actual	Habitacional
Denominación	Vivienda unifamiliar

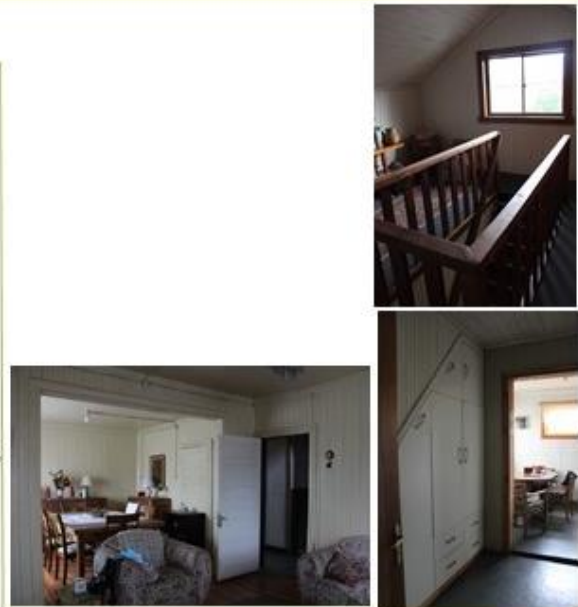
PRESENTACIÓN DE LA FORMA

Área	Urbana
Sistema de agrupamiento	Aislada.
Emplazamiento en la manzana/predio	Entre medianeros, con antejardín.
N° de pisos	1 piso con mansarda
Volumen principal	Planta rectangular
Volúmenes secundarios	Comedor diario adosado a cocina. Porche en acceso principal.
Superficie m2	148,3 total
Relación entre los recintos	Comedor y living en mismo ambiente. Asimetría en recintos 1° piso. 2° piso dormitorios y sala de estar.
Vanos	Ventanas en asimetría. Puerta en fachada principal y trasera.

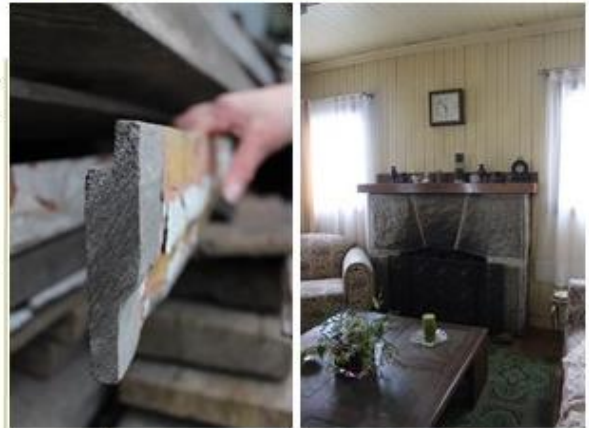
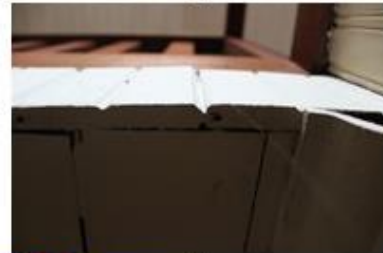
Traslapo horizontal exterior de pellín (cambiado por deterioro).

Complicación para calefaccionar la vivienda, dormitorios principalmente.

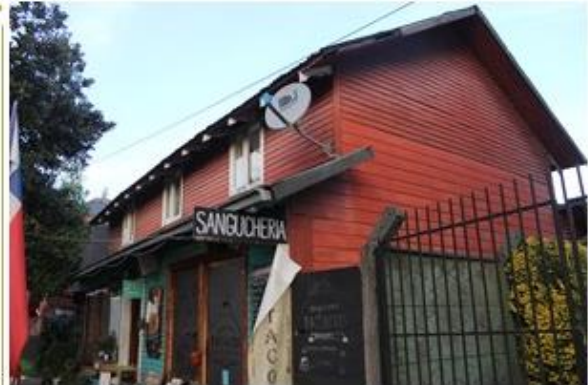
PRESENTACIÓN GENERAL

Dirección	Gerónimo de Alderete N°447
Año de Construcción	1935 aprox.
Propietario	Original: Filia. Quezada Romero Actual: Se reserva información
Uso original	Habitacional.
Usos intermedio y actual	Actual: Restaurante 1° piso y habitacional 2° piso.
Denominación	Vivienda-restaurante
