# **PATRONES DE RESILIENCIA SÍSMICA EN EDIFICACIONES DE ALBAÑILERÍA SIN REFUERZO DEL SITIO DE PATRIMONIO MUNDIAL DE VALPARAÍSO**

**ANÁLISIS TIPOLOGICO Y MACROELEMENTAL A PARTIR DE CASOS CON DESEMPEÑO SÍSMICO HISTÓRICO FAVORABLE**

**TESIS DE MAGÍSTER**  
**ESTUDIANTE: VÍCTOR BARRENECHEA GÓMEZ**  
**PROFESOR GUÍA: MARCELA HURTADO SALDÍAS**  
**2026**

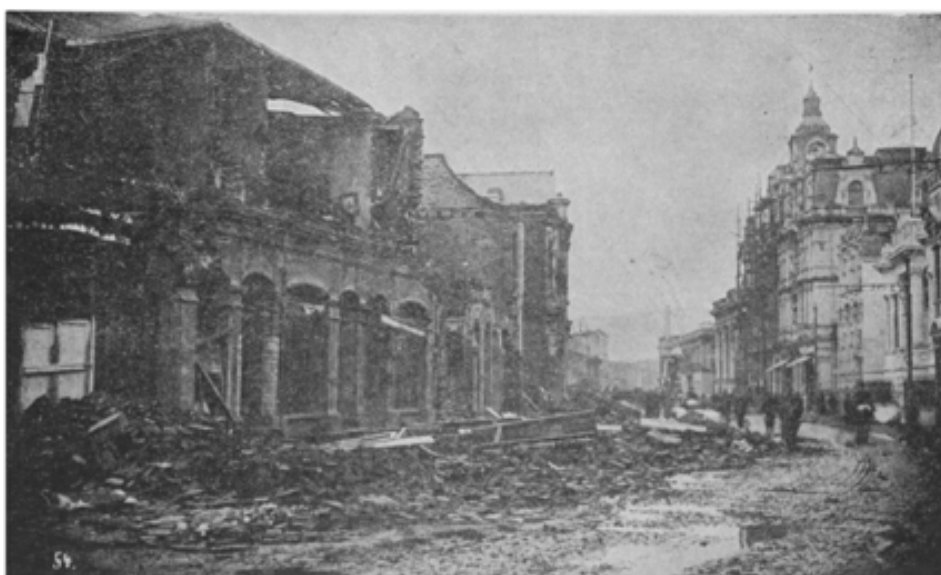
Figura 2. Fachadas derrumbadas en la calle Condell Para el terremoto de 1906 (Rodríguez y Gajardo, 1906).

El terremoto de 1906 no solo devastó Valparaíso, sino que también marcó un punto de inflexión en la forma de abordar el riesgo sísmico en Chile. El artículo de Maino (2023) señala que este evento, junto con el de San Francisco y Messina, puso fin a la era de los “terremotos históricos”. A partir de este momento, la ingeniería sísmica en Chile inició una transición del empirismo a la ciencia (Maino, 2023). Las consecuencias del sismo de 1906, evidentes en el colapso de numerosas edificaciones del centro urbano, ilustran la magnitud del impacto que estos eventos podían generar en ciudades construidas mayoritariamente con sistemas tradicionales de albañilería (Figura 2. Fachadas derrumbadas en la calle Condell Para el terremoto de 1906 (Rodríguez y Gajardo, 1906).

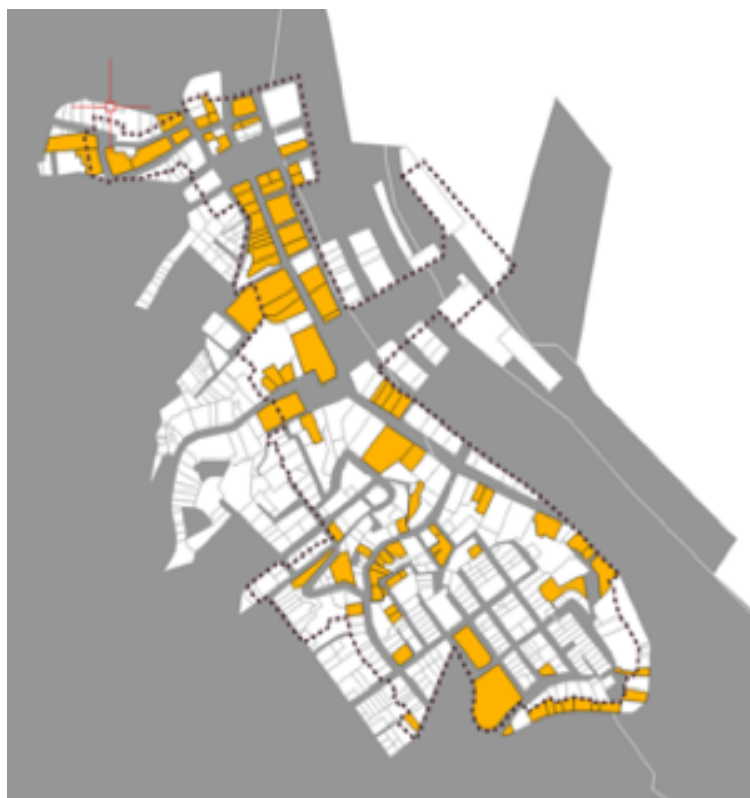
Figura 7. Predios SII con unidades estructurales con presencia de albañilería en el SPM. Elaboración propia en base a MOP, 2022.

La distribución territorial de los predios que presentan unidades estructurales con presencia de albañilería dentro del Sitio de Patrimonio Mundial se muestra en la Figura 7, elaborada a partir de información catastral del Ministerio de Obras Públicas (MOP, 2022).

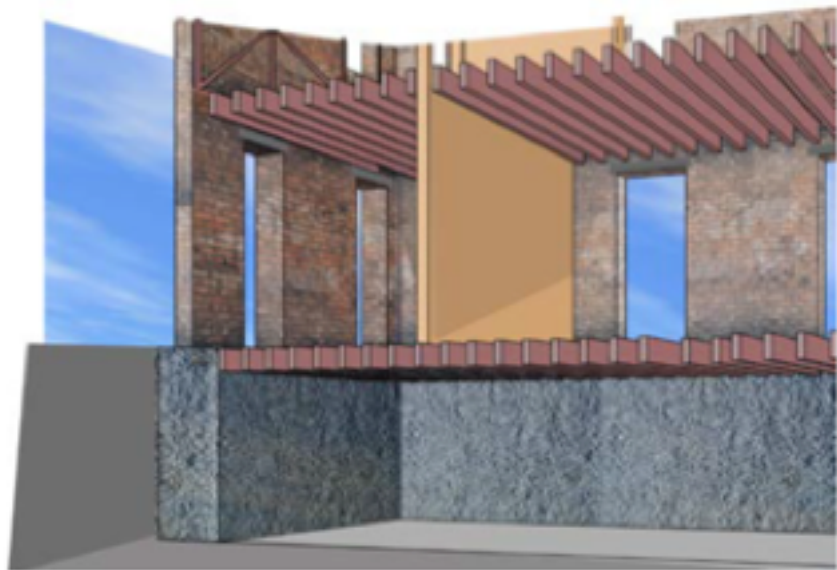
Figura 11. Detalle constructivo Hotel Reina Victoria. Fuente: Santander, 2014.

Un ejemplo de estas configuraciones constructivas puede observarse en el Hotel Reina Victoria, donde la albañilería se articula con otros elementos estructurales que conforman un sistema constructivo mixto, tal como se muestra en la Figura 11.

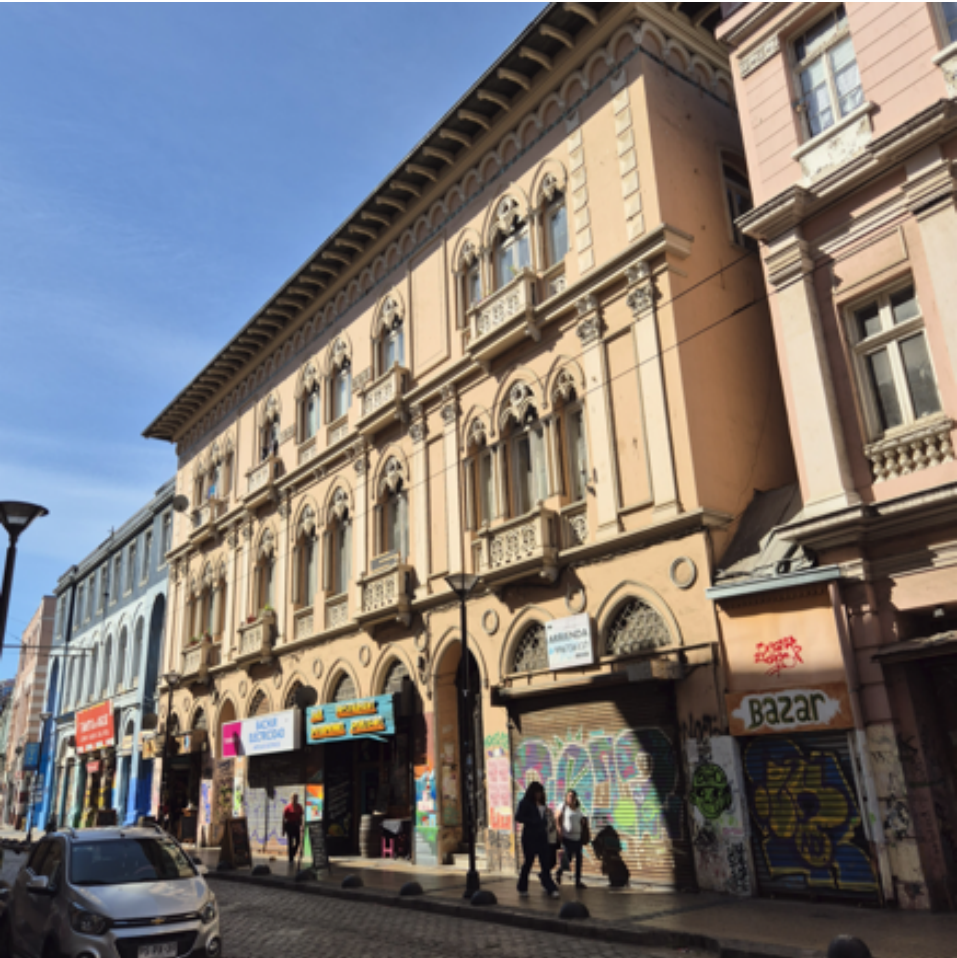
Fotografía 2.  
Edicio Palacio Guillermo Rivera  
Fotografía del autor, 2025.

| Ítem | Descripción |
|---|---|
| <b>Criterios tecnológicos específicos</b> | Disposición ortogonal racional; zócalo rígido directamente sobre roca; transiciones regulares de carga; coherencia material entre albañilería y madera. |

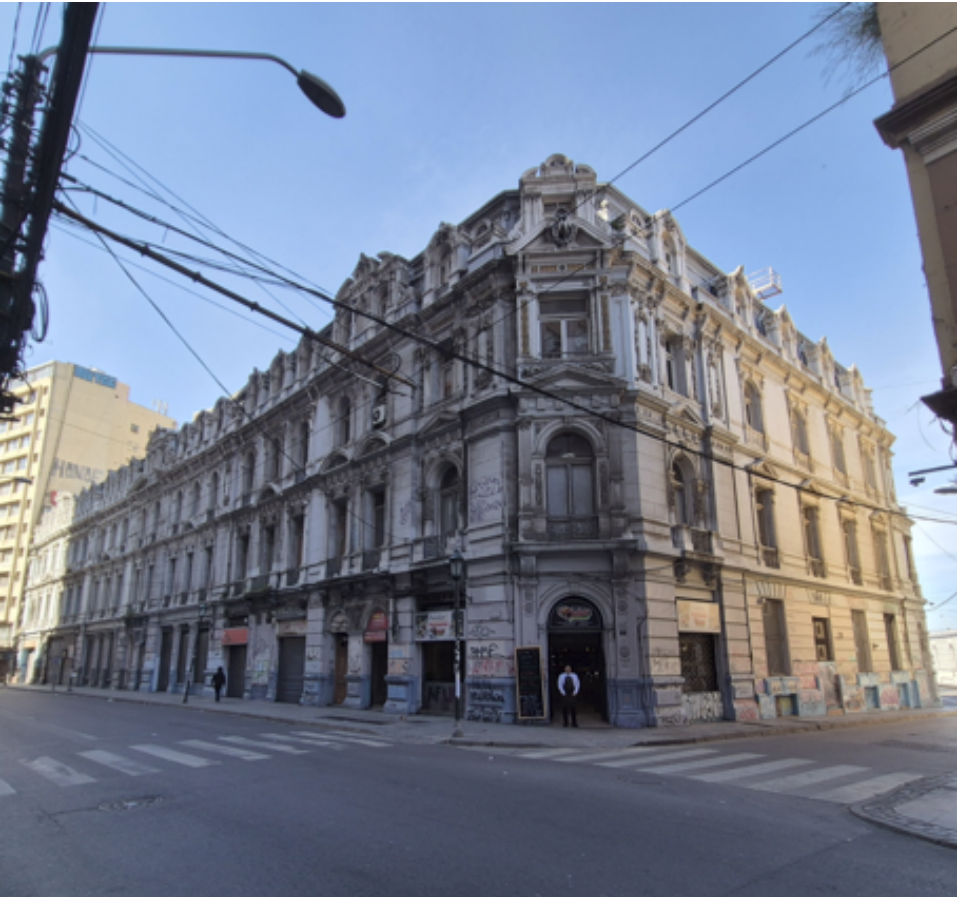
Fotografía 5. Ex Hotel Royal.  
Fotografía del autor, 2025.

| Ítem | Descripción |
|---|---|
| <b>Criterios tecnológicos específicos</b> | Escalonamiento de muros para alivianamiento; reutilización de fundaciones previas; combinación material (piedra, ladrillo, acero, madera) por nivel. |

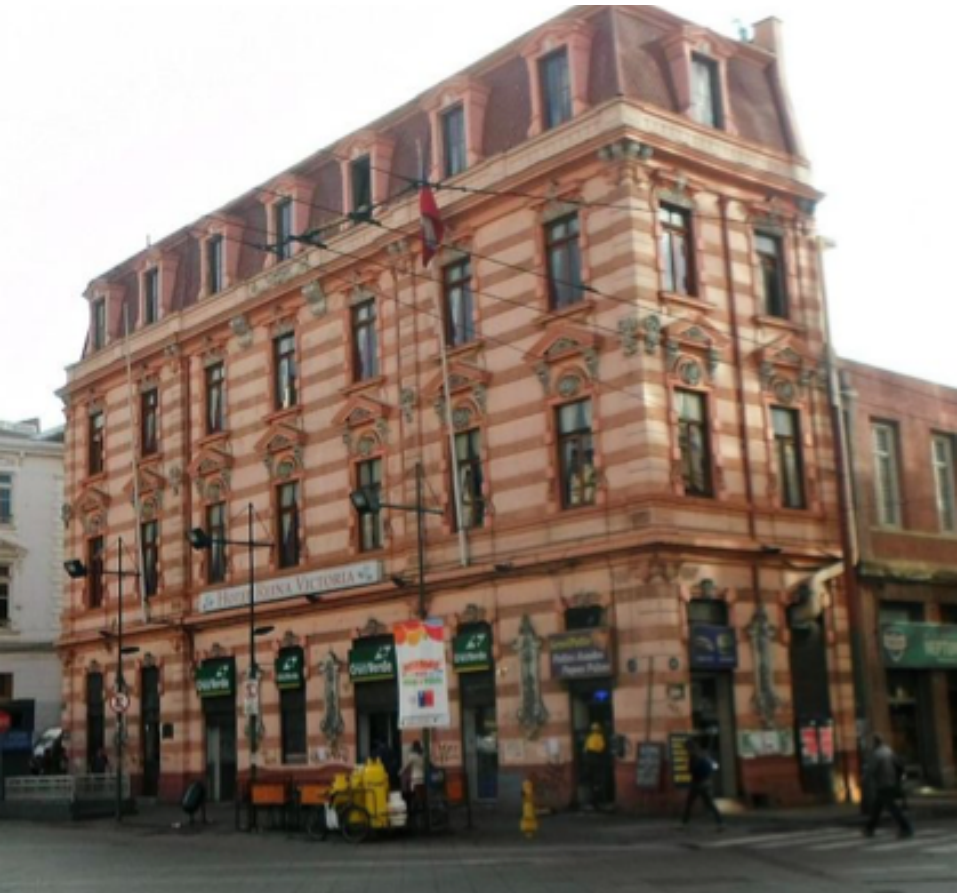
Fotografía 6. Hotel Reina Victoria  
Fotografía del autor, 2025.

| Ítem | Descripción |
|---|---|
| Criterios tecnológicos específicos | Combinación madera–albañilería para aligeramiento; adaptación de muro perimetral reforzado tipo <i>balloon frame</i> |

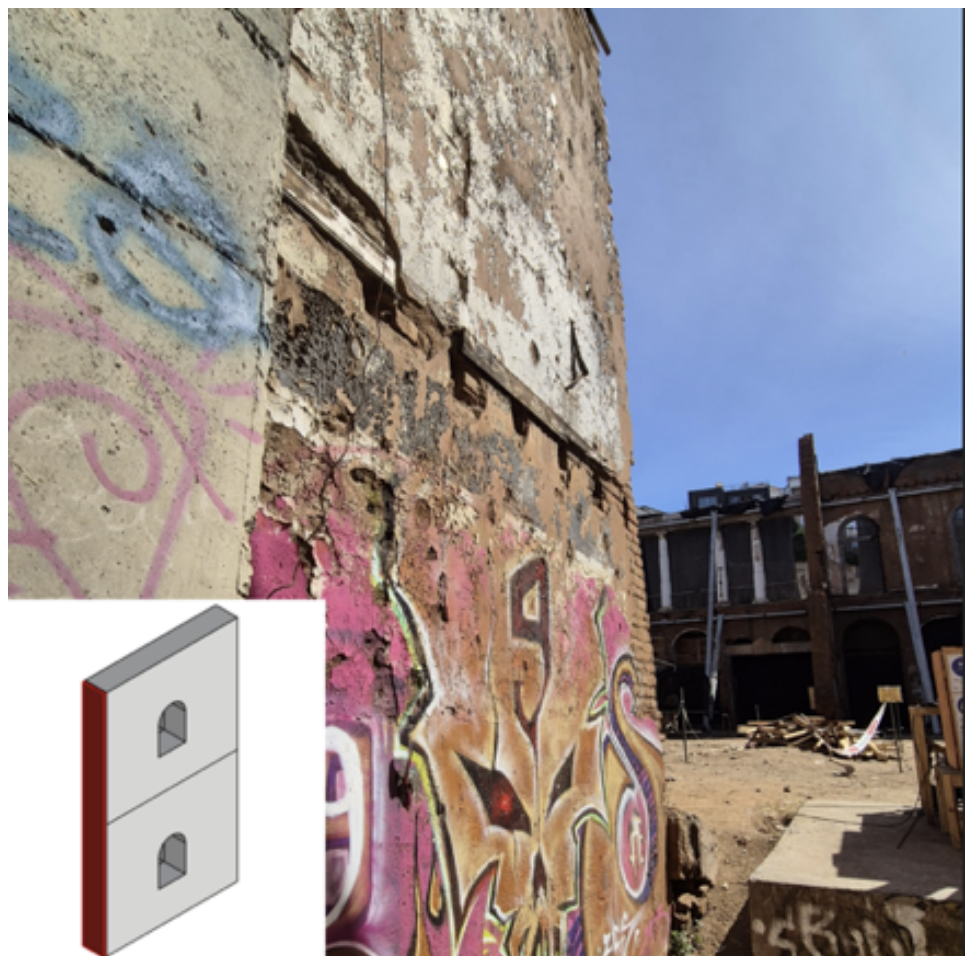
Figura 20. Palacio Subercaseaux.  
Elaboración propia.

En los casos de estudio analizados, los muros con continuidad vertical simple se asocian sistemáticamente a niveles de daño moderados y controlados, sin evidencia de colapsos globales, lo que permite reinterpretarlos como un patrón activo de resiliencia sísmica dentro del modelo patrimonial observado tras el terremoto de 1906.

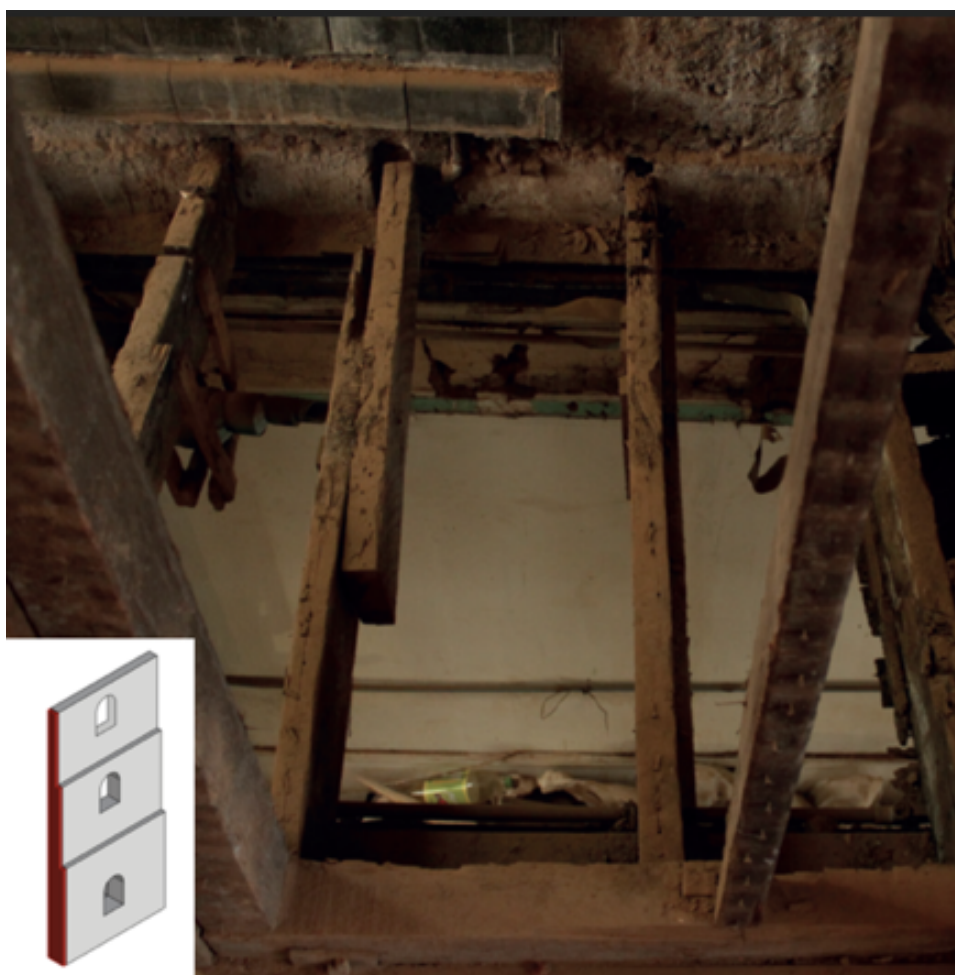
En los edificios analizados, el escalonamiento murario se asocia a una mayor robustez basal del sistema estructural, actuando como un mecanismo de adaptación geométrica que contribuye a la estabilidad global sin evidenciar fallas frágiles en las zonas de cambio de sección.

Figura 21. Detalle unión entramado de piso y muro escalonado. Elaboración propia y fotografía de Jimenez, 2016.

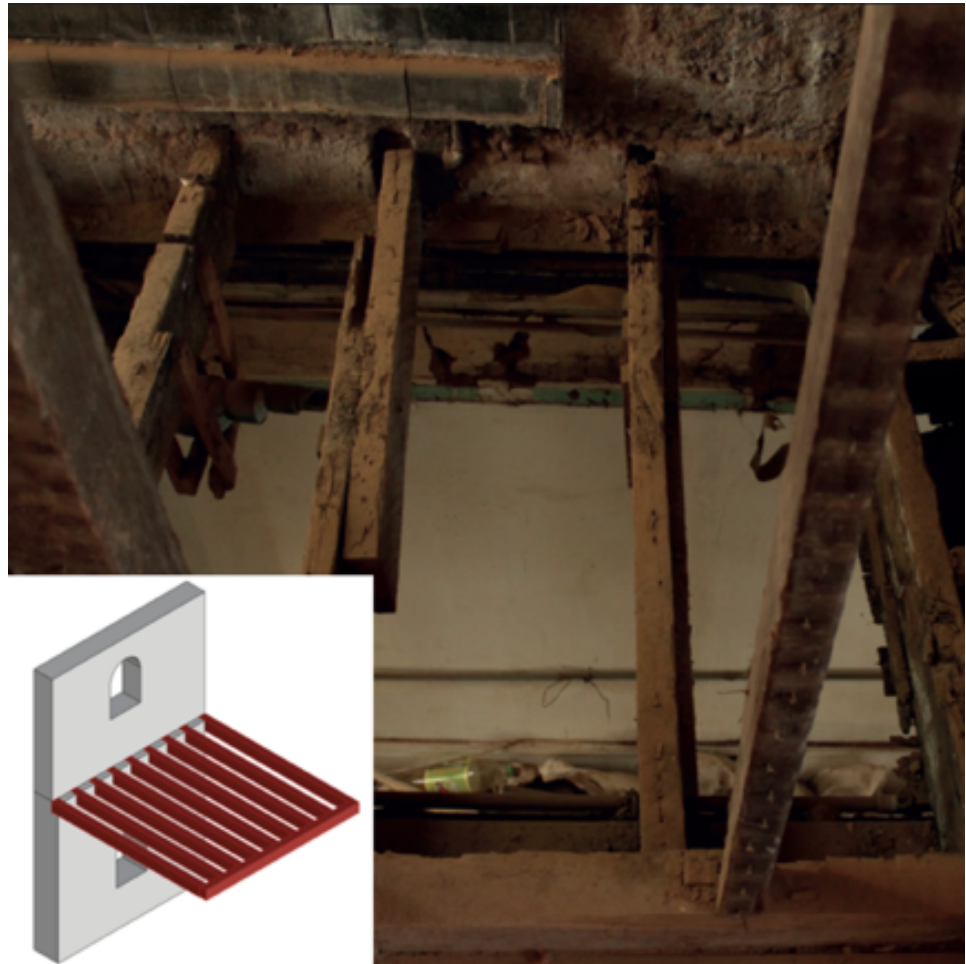
En los casos analizados, esta configuración se asocia a un comportamiento progresivo del daño, sin desprendimientos significativos ni colapsos parciales, evidenciando su rol como macroelemento primario en edificaciones históricas implantadas en condiciones topográficas complejas.

Figura 22. Detalle unión entramado de piso a muro. Elaboración propia y fotografía de Jimenez, 2016.

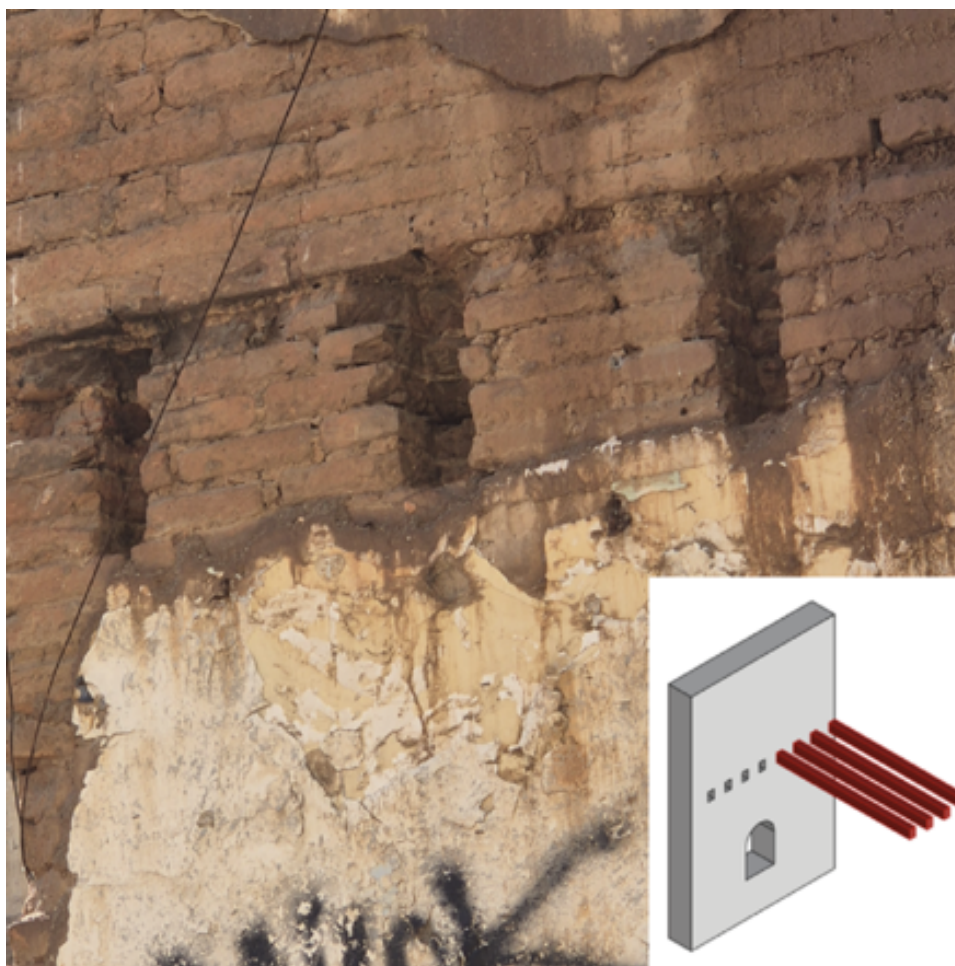
Figura 23. Detalle Palacio Subercaseaux. Elaboración propia.

En los edificios estudiados, esta tipología se vincula a una mayor integridad de los paños murarios, con daños predominantemente fisurales y ausencia de colapsos locales en las zonas de apoyo de los diafragmas.

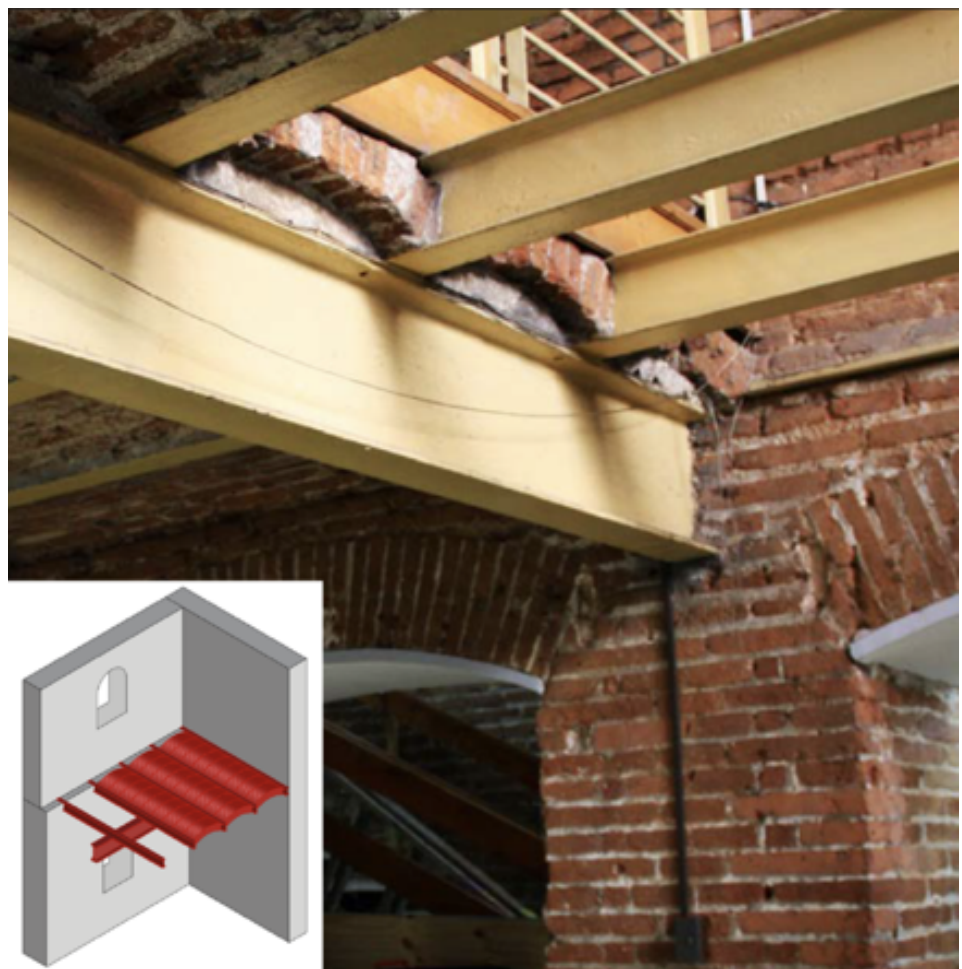
En los casos analizados, estos diafragmas se asocian a un comportamiento más rígido del conjunto, efectivo para el control global de desplazamientos, pero potencialmente más exigente para la albañilería circundante, lo que refuerza su clasificación como macroelemento primario de desempeño condicionado.

Figura 25. Detalle diafragma de piso de acero Hotel Royal. Salazar, 2014.

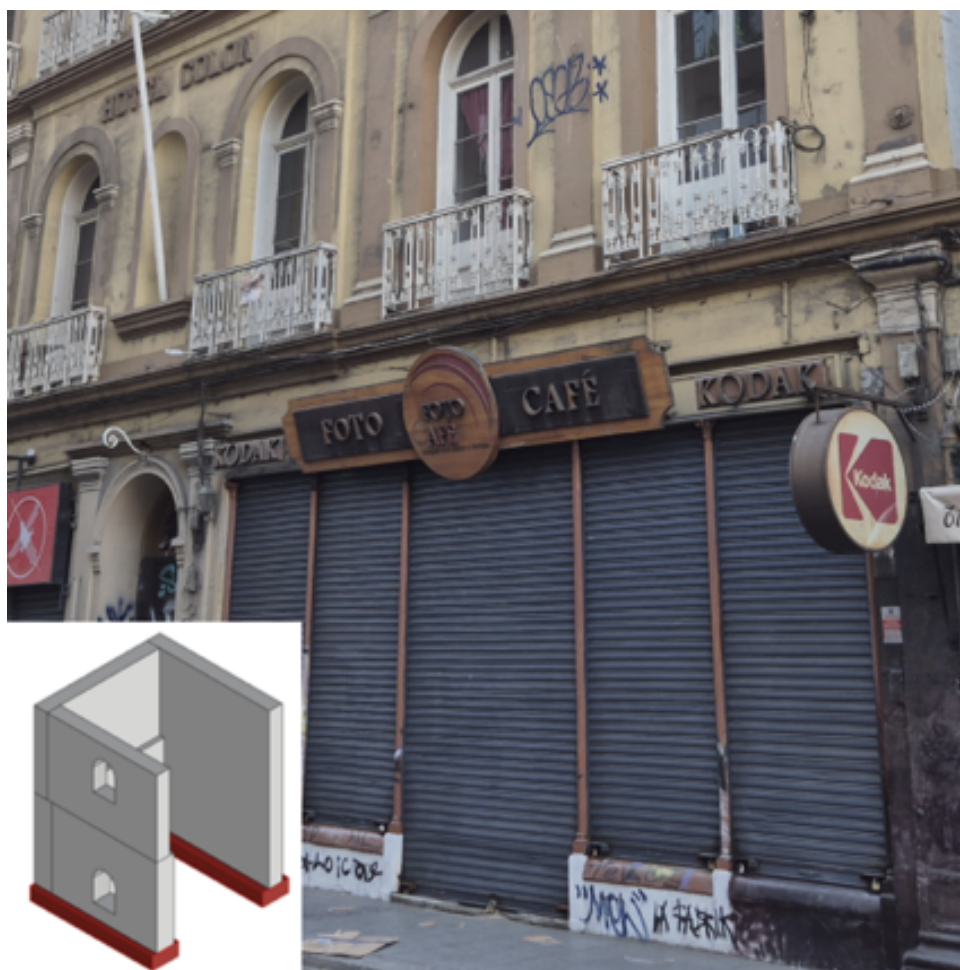
Figura 26. Fachada exterior de hotel Colón. Elaboración propia.

En los edificios estudiados, este macroelemento se asocia a una **menor incidencia de daños severos en la base estructural**, confirmando su rol como elemento primario en la resiliencia sísmica del conjunto.

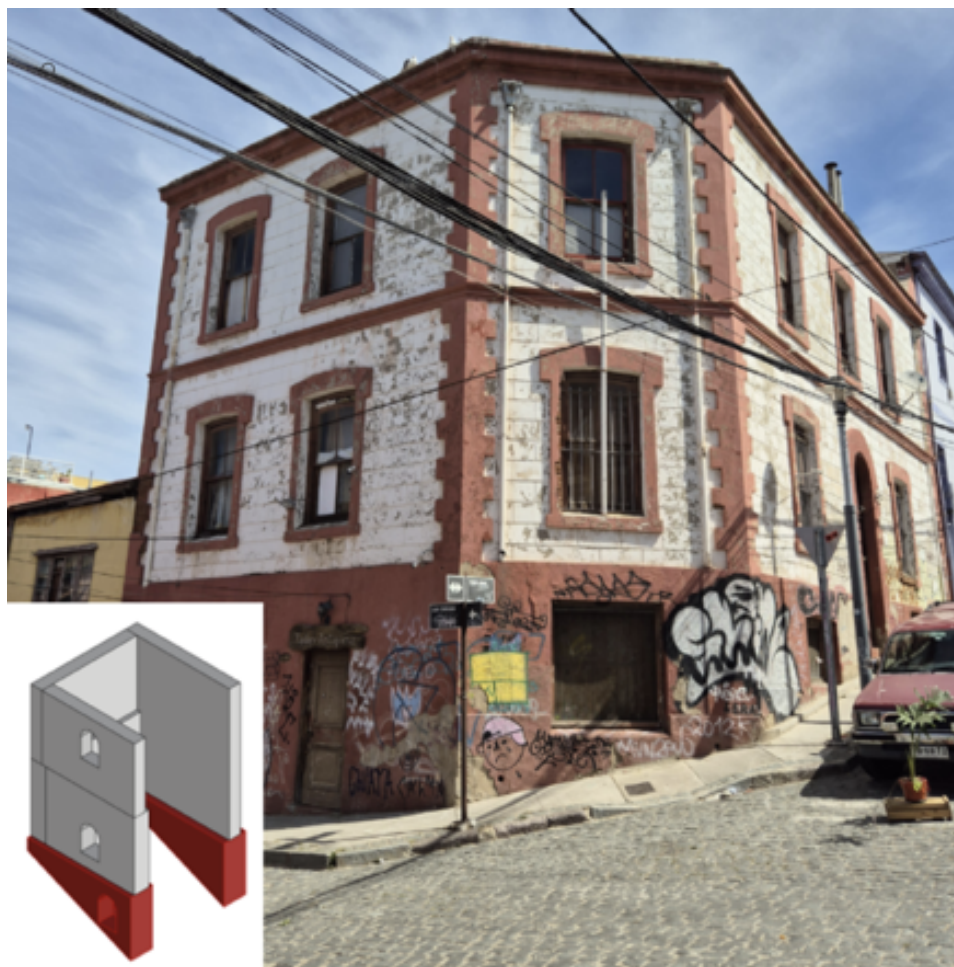
Figura 27. Fachada exterior casa Shepherd 2. Elaboración propia.

En los casos analizados, la presencia de zócalos habitables se vincula a un comportamiento sísmico robusto en los niveles inferiores, actuando como un amortiguador geométrico y resistente que favorece la estabilidad global de la edificación patrimonial.

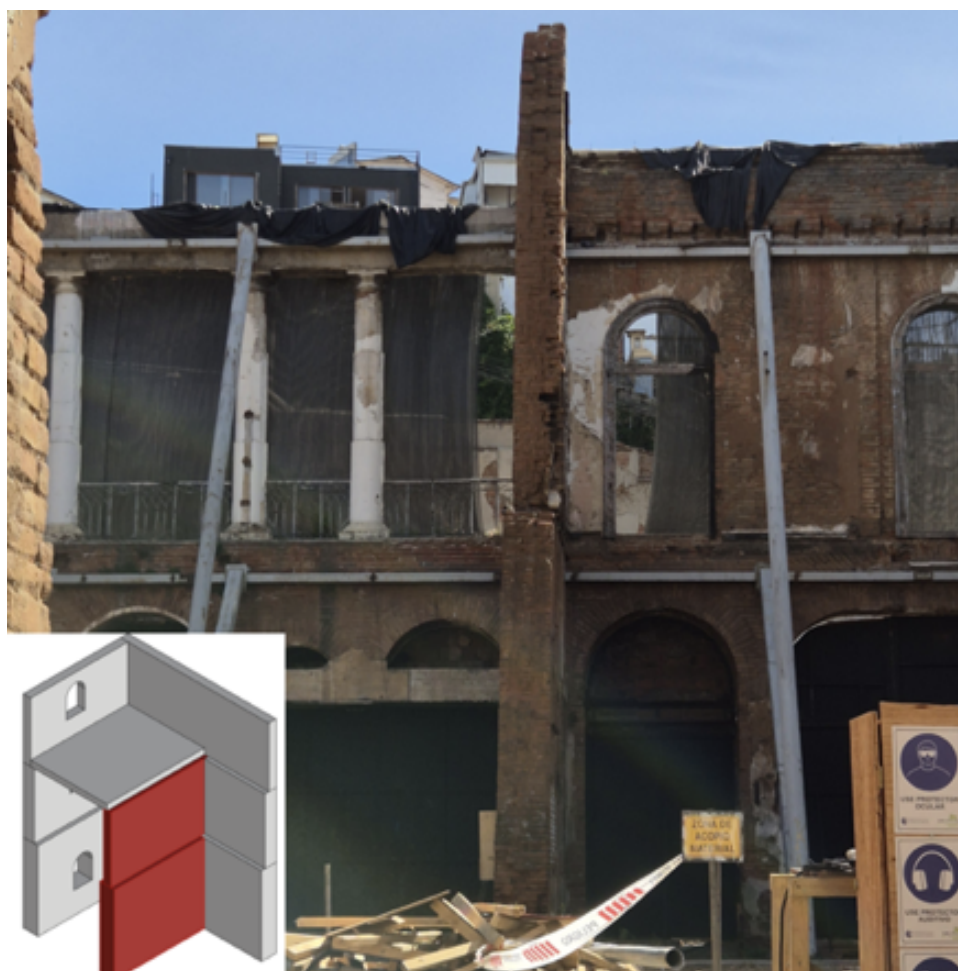
Figura 28. Palacio Subercaseaux (2025). Elaboración propia.

En los casos analizados, la presencia de tabiques transversales de ladrillo se asocia a un daño más distribuido y menos concentrado en los muros principales, confirmando su rol como macroelementos secundarios que refuerzan indirectamente la estabilidad global del edificio.

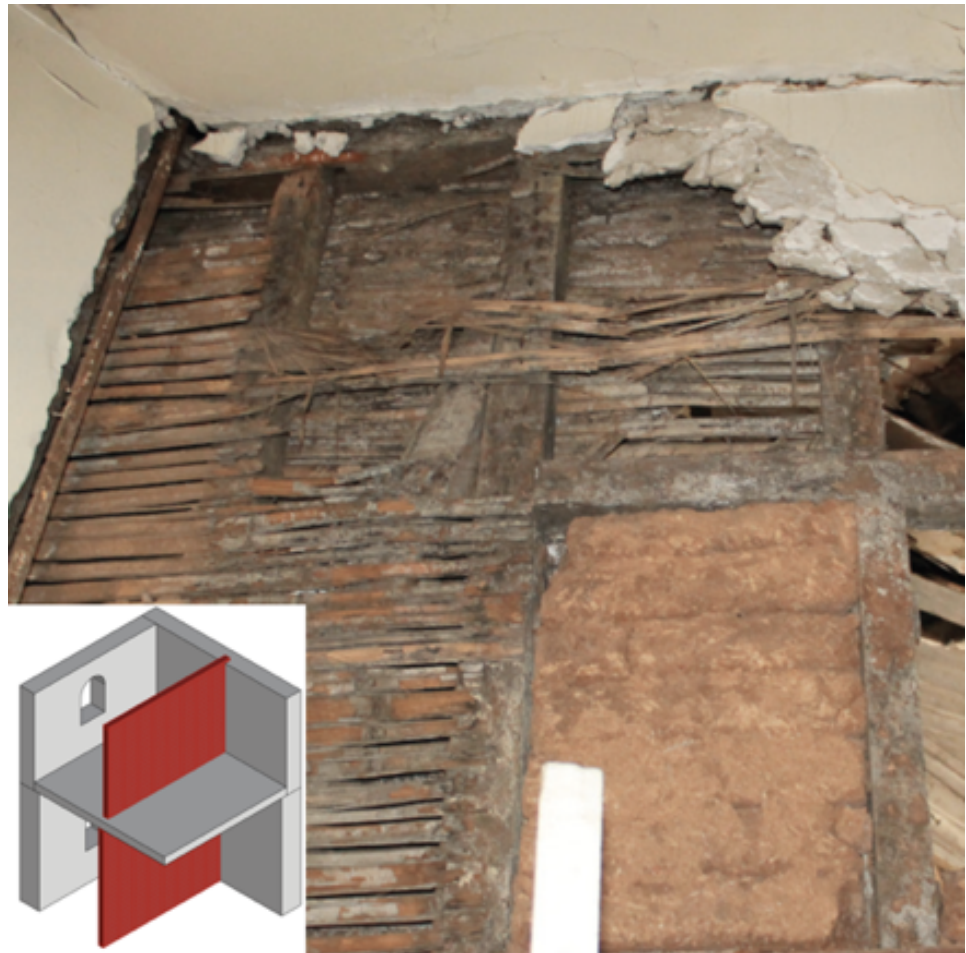
En los edificios estudiados, estos elementos se asocian a un comportamiento sísmico tolerante al daño, con pérdidas locales de material sin compromiso de la estabilidad global, reforzando su clasificación como macroelementos secundarios de carácter disipativo.

Figura 29. Detalle Tabique adobillo. Elaboración propia.

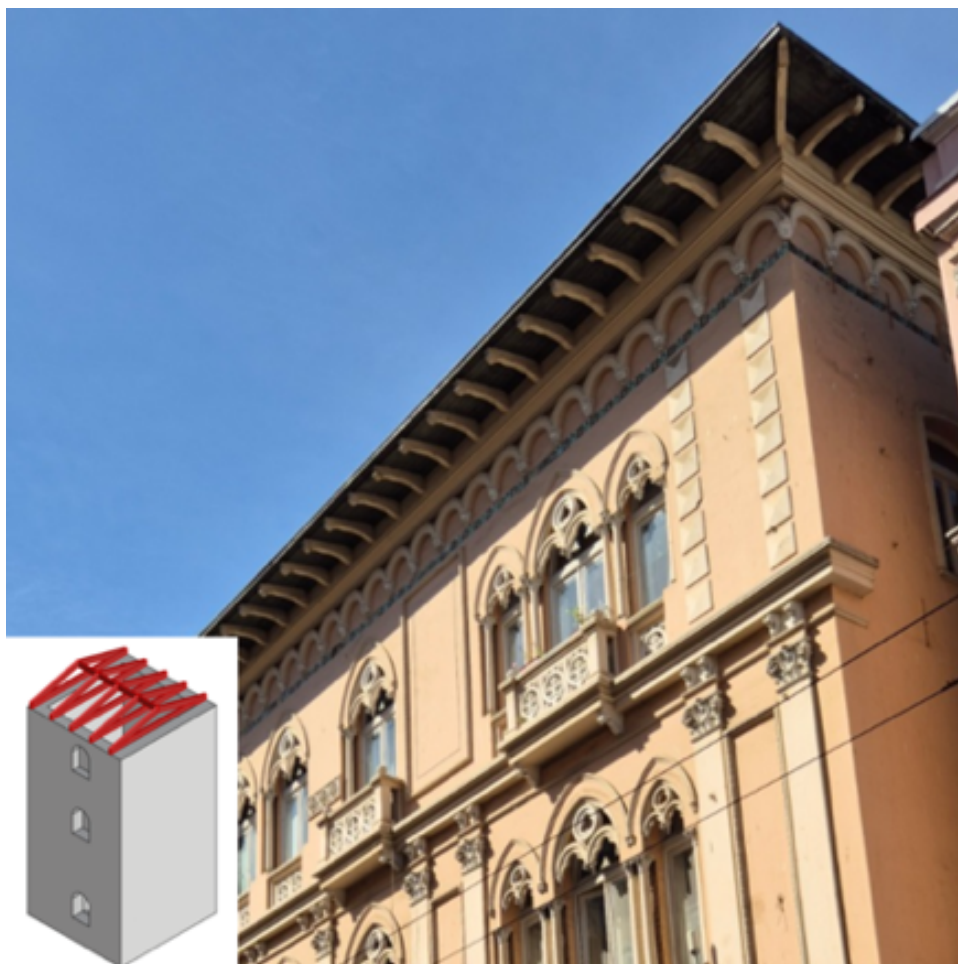
Figura 30. Edificio Palacio Guillermo Rivera.  
Elaboración propia.

En los casos analizados, las techumbres livianas se asocian a menores niveles de daño en los muros superiores, confirmando su rol complementario en la resiliencia sísmica del conjunto.

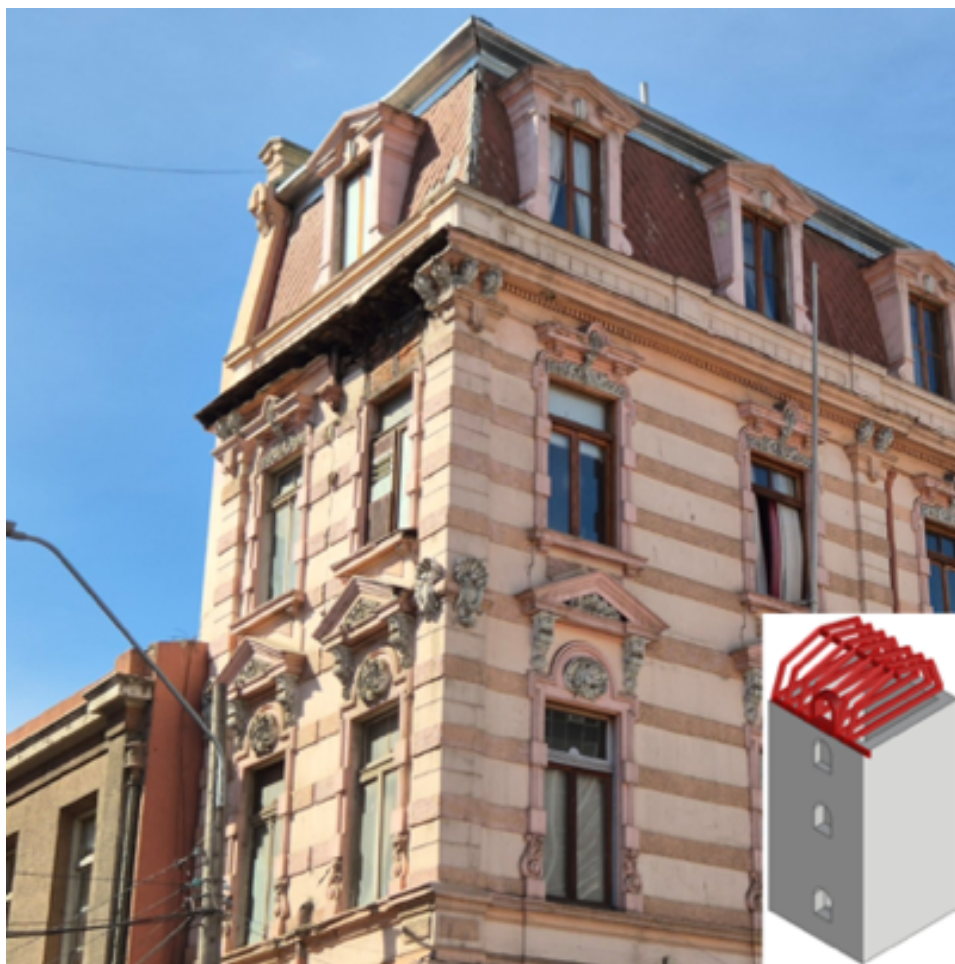
Figura 31. Hotel Reina Victoria.  
Elaboración propia.

En los edificios analizados, la mansarda se asocia a un comportamiento sísmico más estable en la parte superior del sistema, actuando como un elemento regulador entre el cuerpo murario y la cubierta.

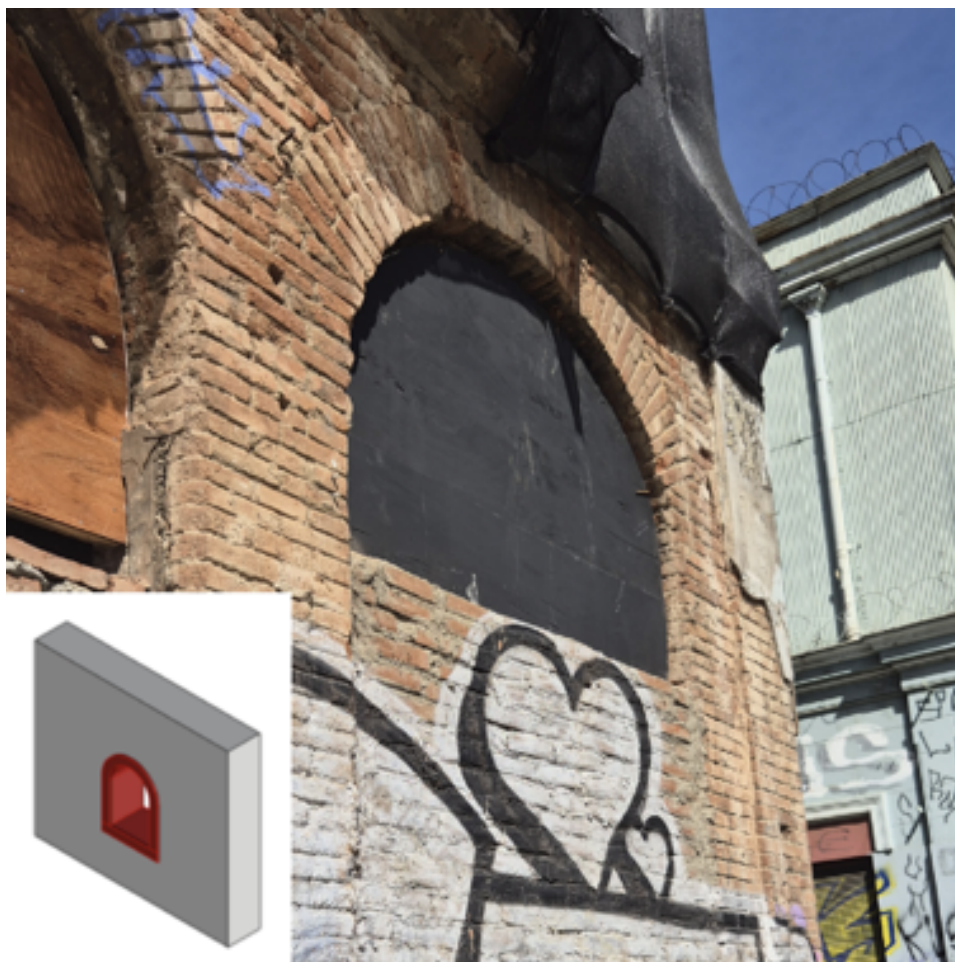
En los casos estudiados, los arcos de descarga se asocian a una menor incidencia de daño localizado en vanos, confirmando su rol como macroelementos secundarios de control de daño frágil.

Figura 32. Vano arcade Palacio Suercaseaux. Elaboración propia.

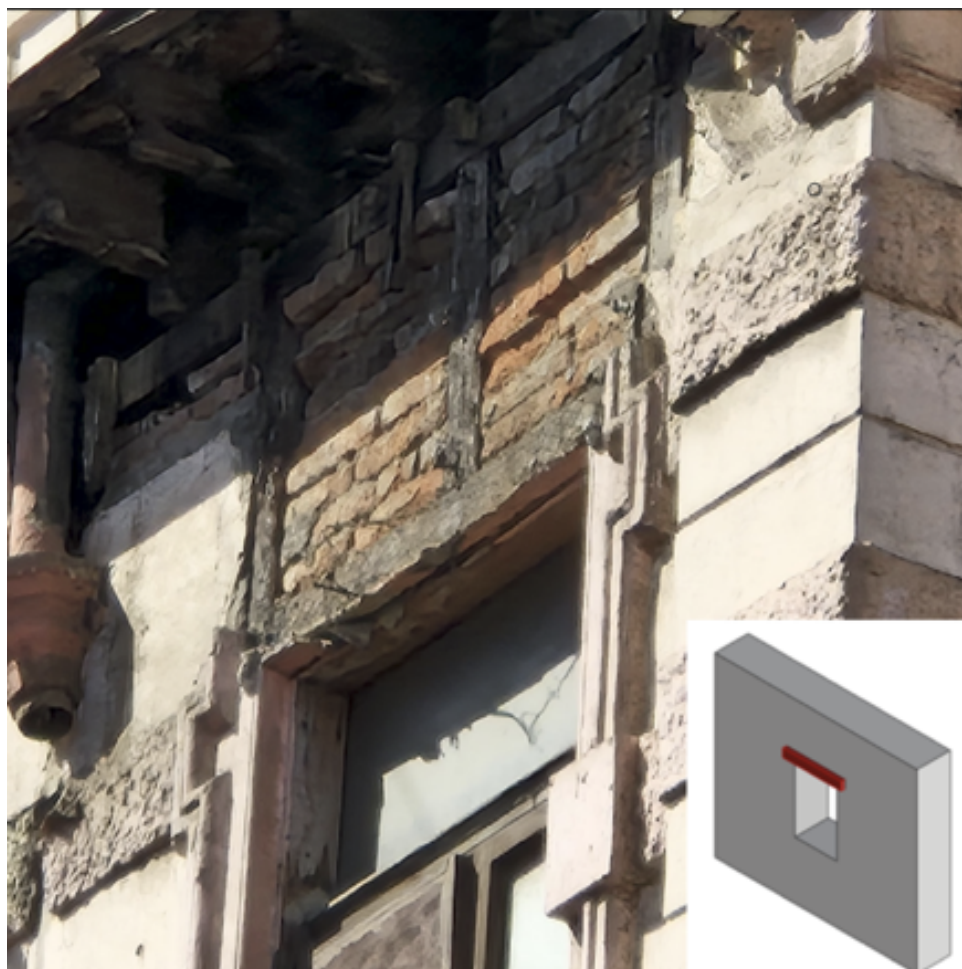
En los edificios analizados, estos dinteles se vinculan a una mayor integridad a los sistemas de muros, con daños localizados y sin pérdida significativa de sección resistente, reforzando su rol como macroelementos secundarios complementarios.

Figura 33. Detalle ventana Hotel Reina Victoria  
Elaboración propia.
