# **EVALUACIÓN DEL ESTADO DE CONSERVACIÓN DEL PATRIMONIO URBANO CONSTRUIDO EN ASENTAMIENTOS CON RELACIÓN SECUNDARIA A LA ACTIVIDAD MINERA DEL NITRATO EN LA REGIÓN DE TARAPACÁ.**

**COMPARACIÓN ENTRE LOS CASOS DE PICA Y HUARA**

**TESIS DE GRADO Y MEMORIA DE TÍTULO PRESENTADA POR  
SOFÍA MONSERRAT ALUCEMA MORAGA**

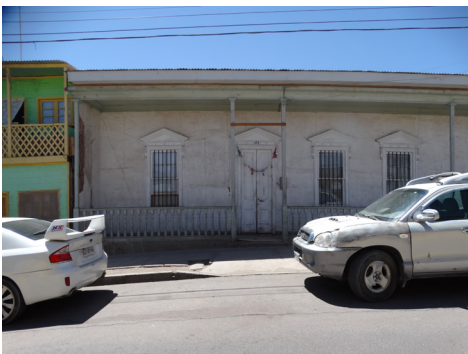
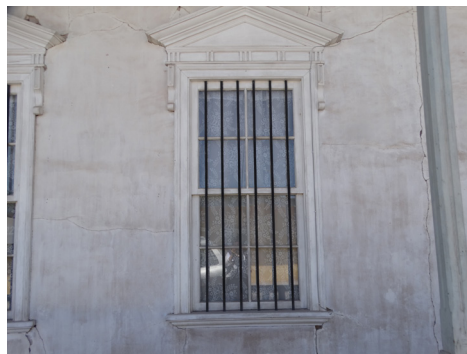
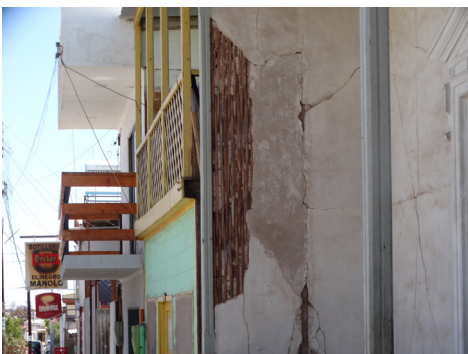
Fig. 26  
Ejemplo de fotografías de levantamiento de estado de viviendas con valor histórico-arquitectónico, localidad de Pica 2023. Autoría propia.

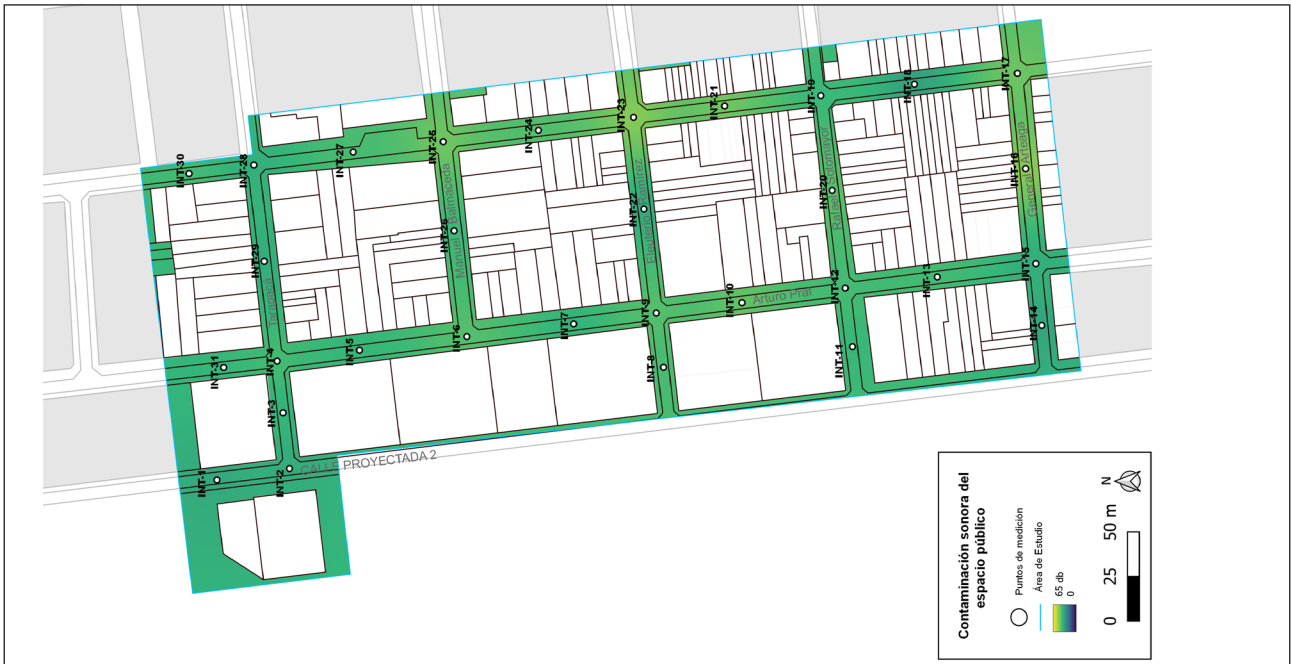
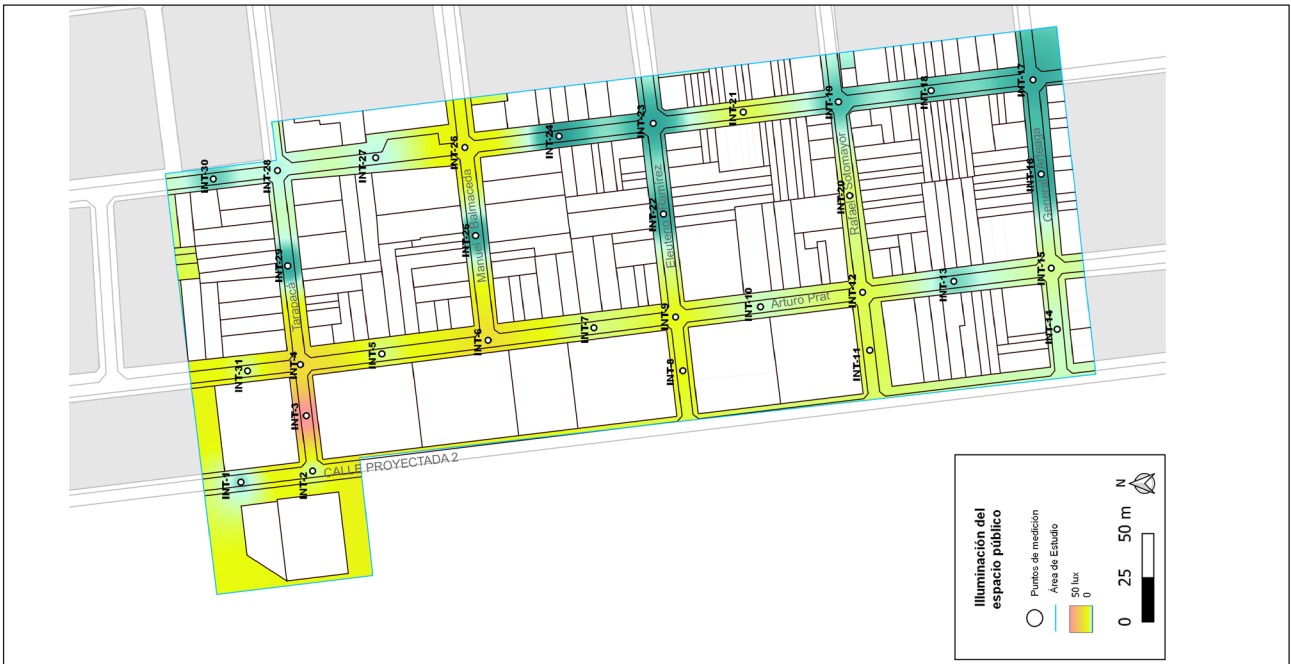
CODIGO	ILUMINACION	SONIDO	HORA
INT-1	3.2	36.4	8:00
INT-10	4.9	45.7	8:49
INT-11	8.5	40.2	8:49
INT-12	8.4	41.9	8:52
INT-13	3.0	41.6	8:54
INT-14	4.8	35.7	8:56
INT-15	6.4	37.9	9:02
INT-16	1.2	50.3	9:09
INT-17	1.5	46.9	9:12
INT-18	2.7	34.5	9:14
INT-19	2.3	40.7	9:17
INT-2	6.3	37.2	8:07
INT-20	7.2	44.5	9:19
INT-21	8.2	47.2	9:22
INT-22	1.2	50.1	9:26
INT-23	1.4	37.2	9:28
INT-24	0.8	43.7	9:31
INT-25	14.2	47.3	9:36
INT-26	1.5	40.7	9:38
INT-27	3.8	42.5	9:42
INT-28	3.8	38.2	9:45
INT-29	1.4	37.6	9:50
INT-3	53.4	39.3	8:10

Fig. 27  
 Desarrollo de esquemas en software Qgis para recopilación de datos de iluminación del espacio público y contaminación sonora, localidad de Huara. Elaboración propia

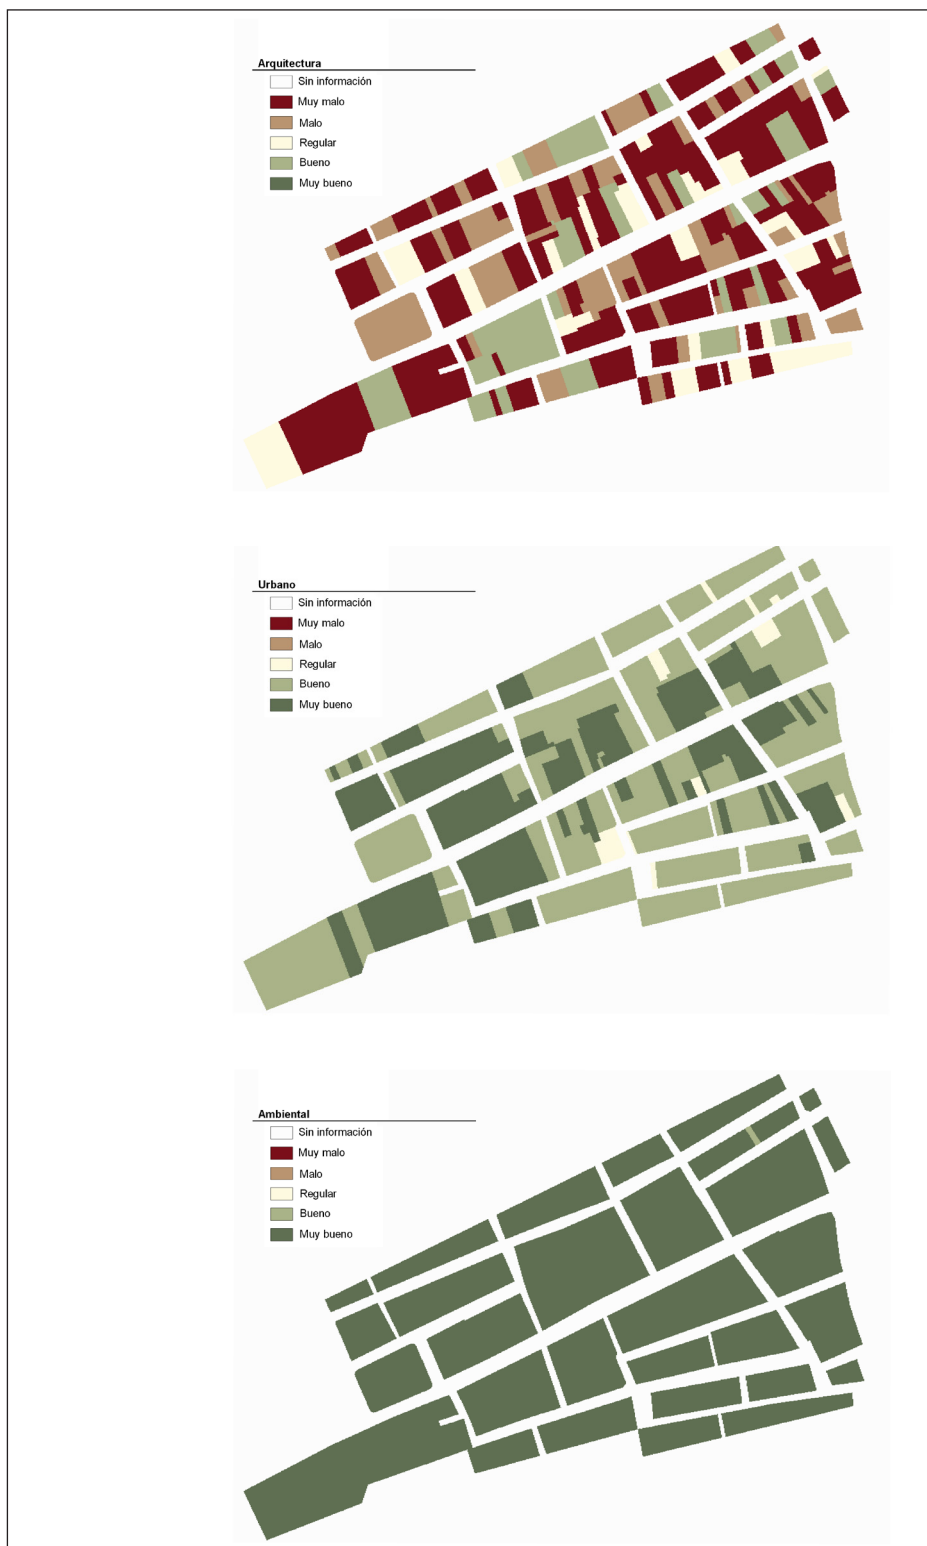
Fig. 28  
Diagramas de puntajes ponderados según dimensión, Pica. Elaboración propia

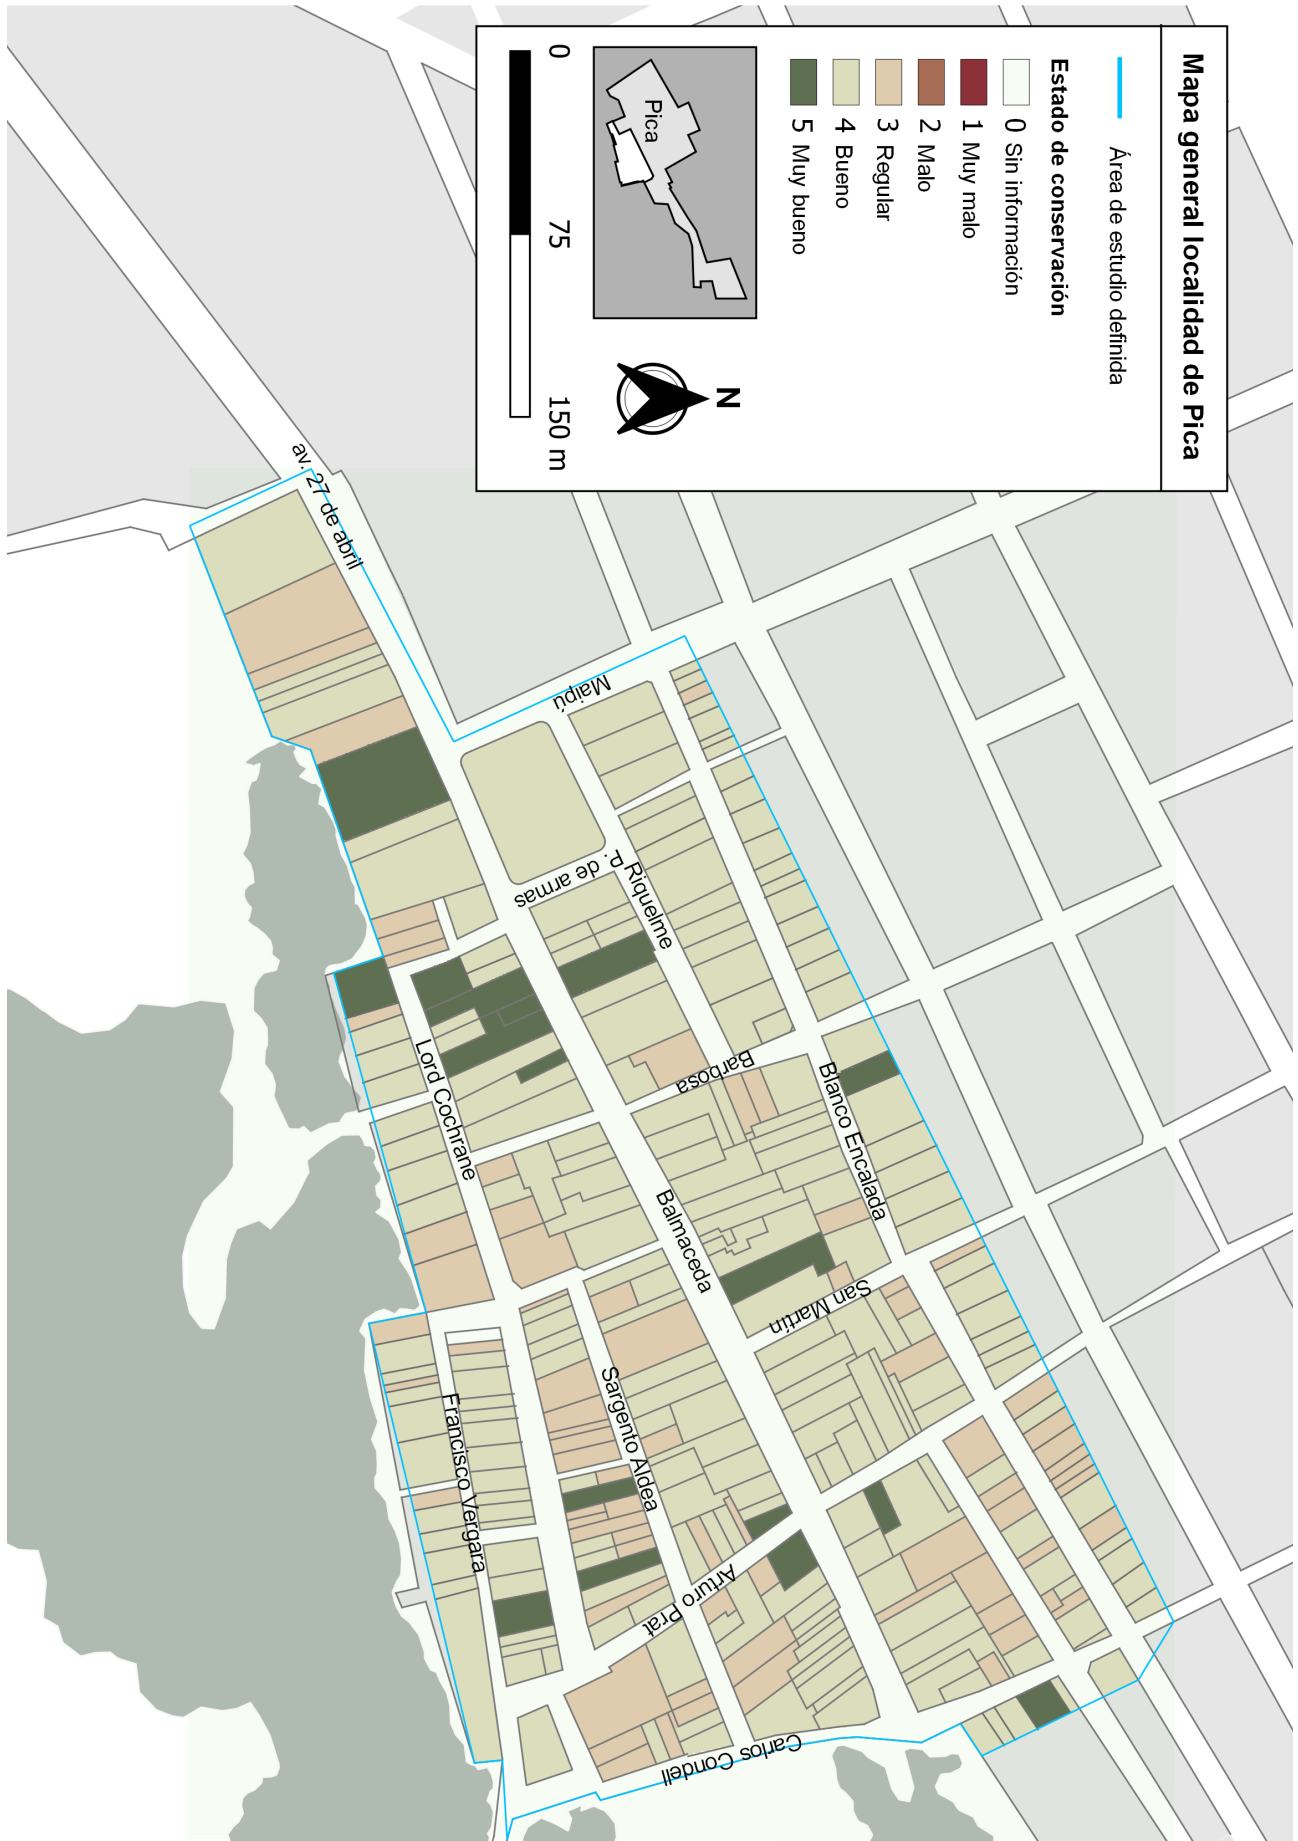
Fig. 29  
Diagramas de puntajes ponderados por predio, Pica. Elaboración propia.

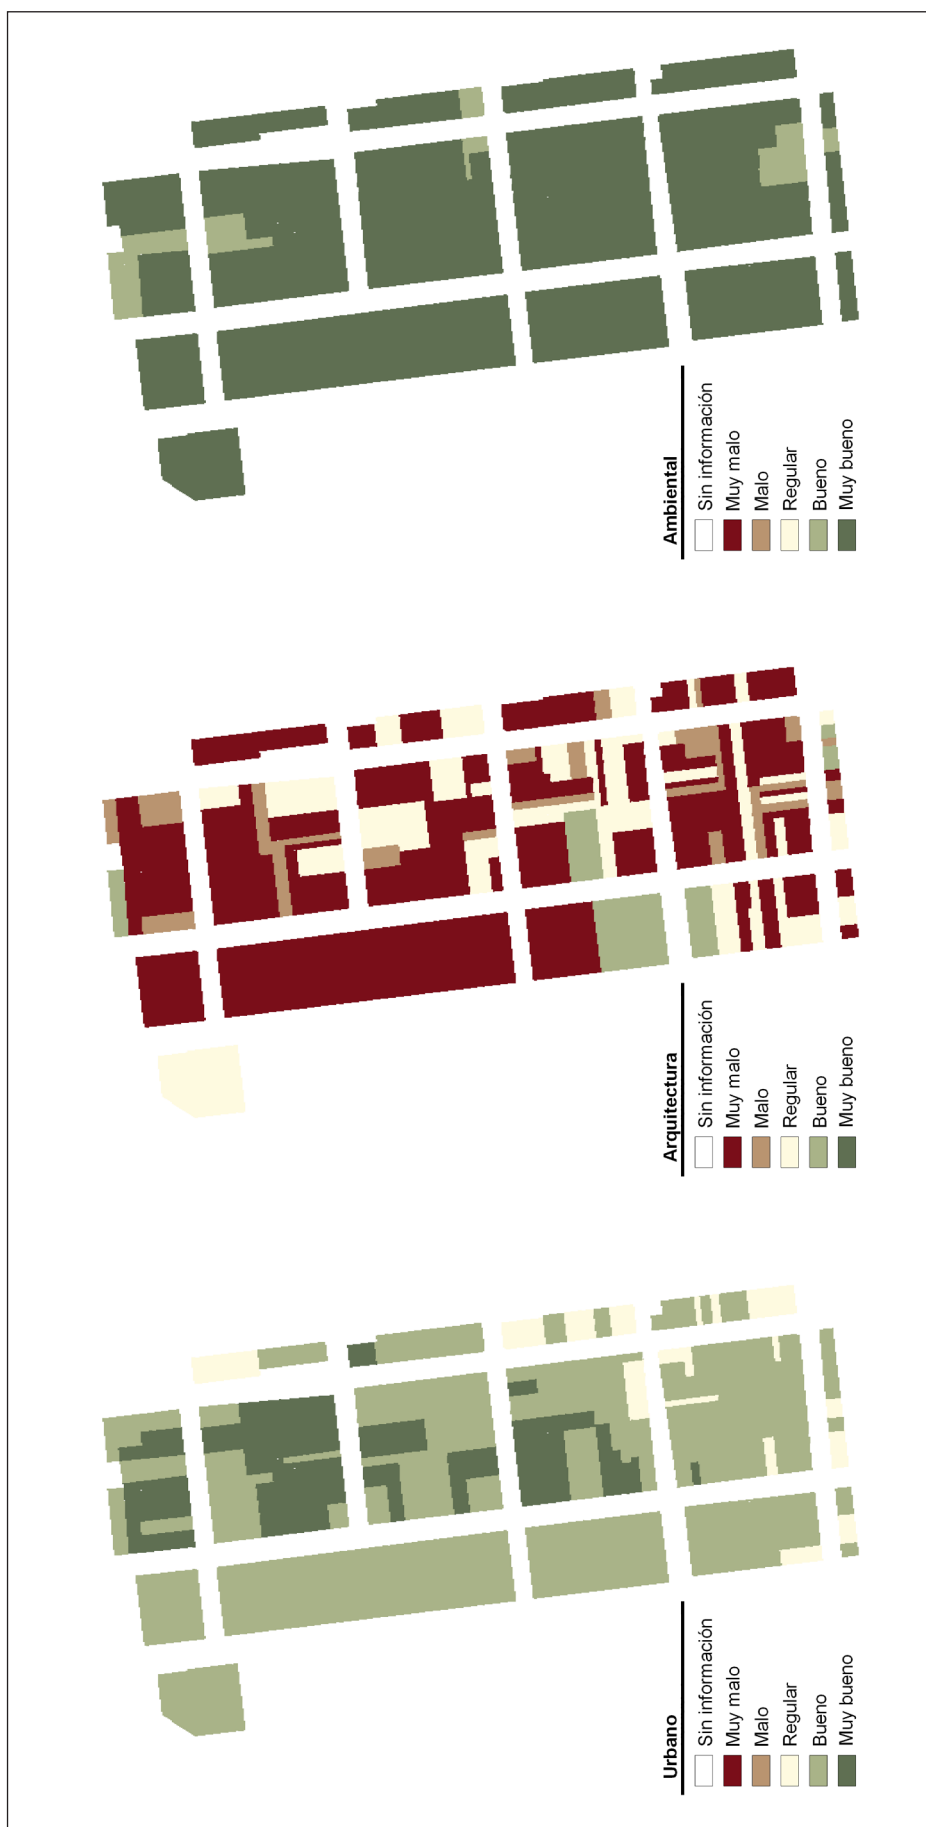
Fig. 30  
Diagramas de puntajes ponderados según dimensión, Huara. Elaboración propia

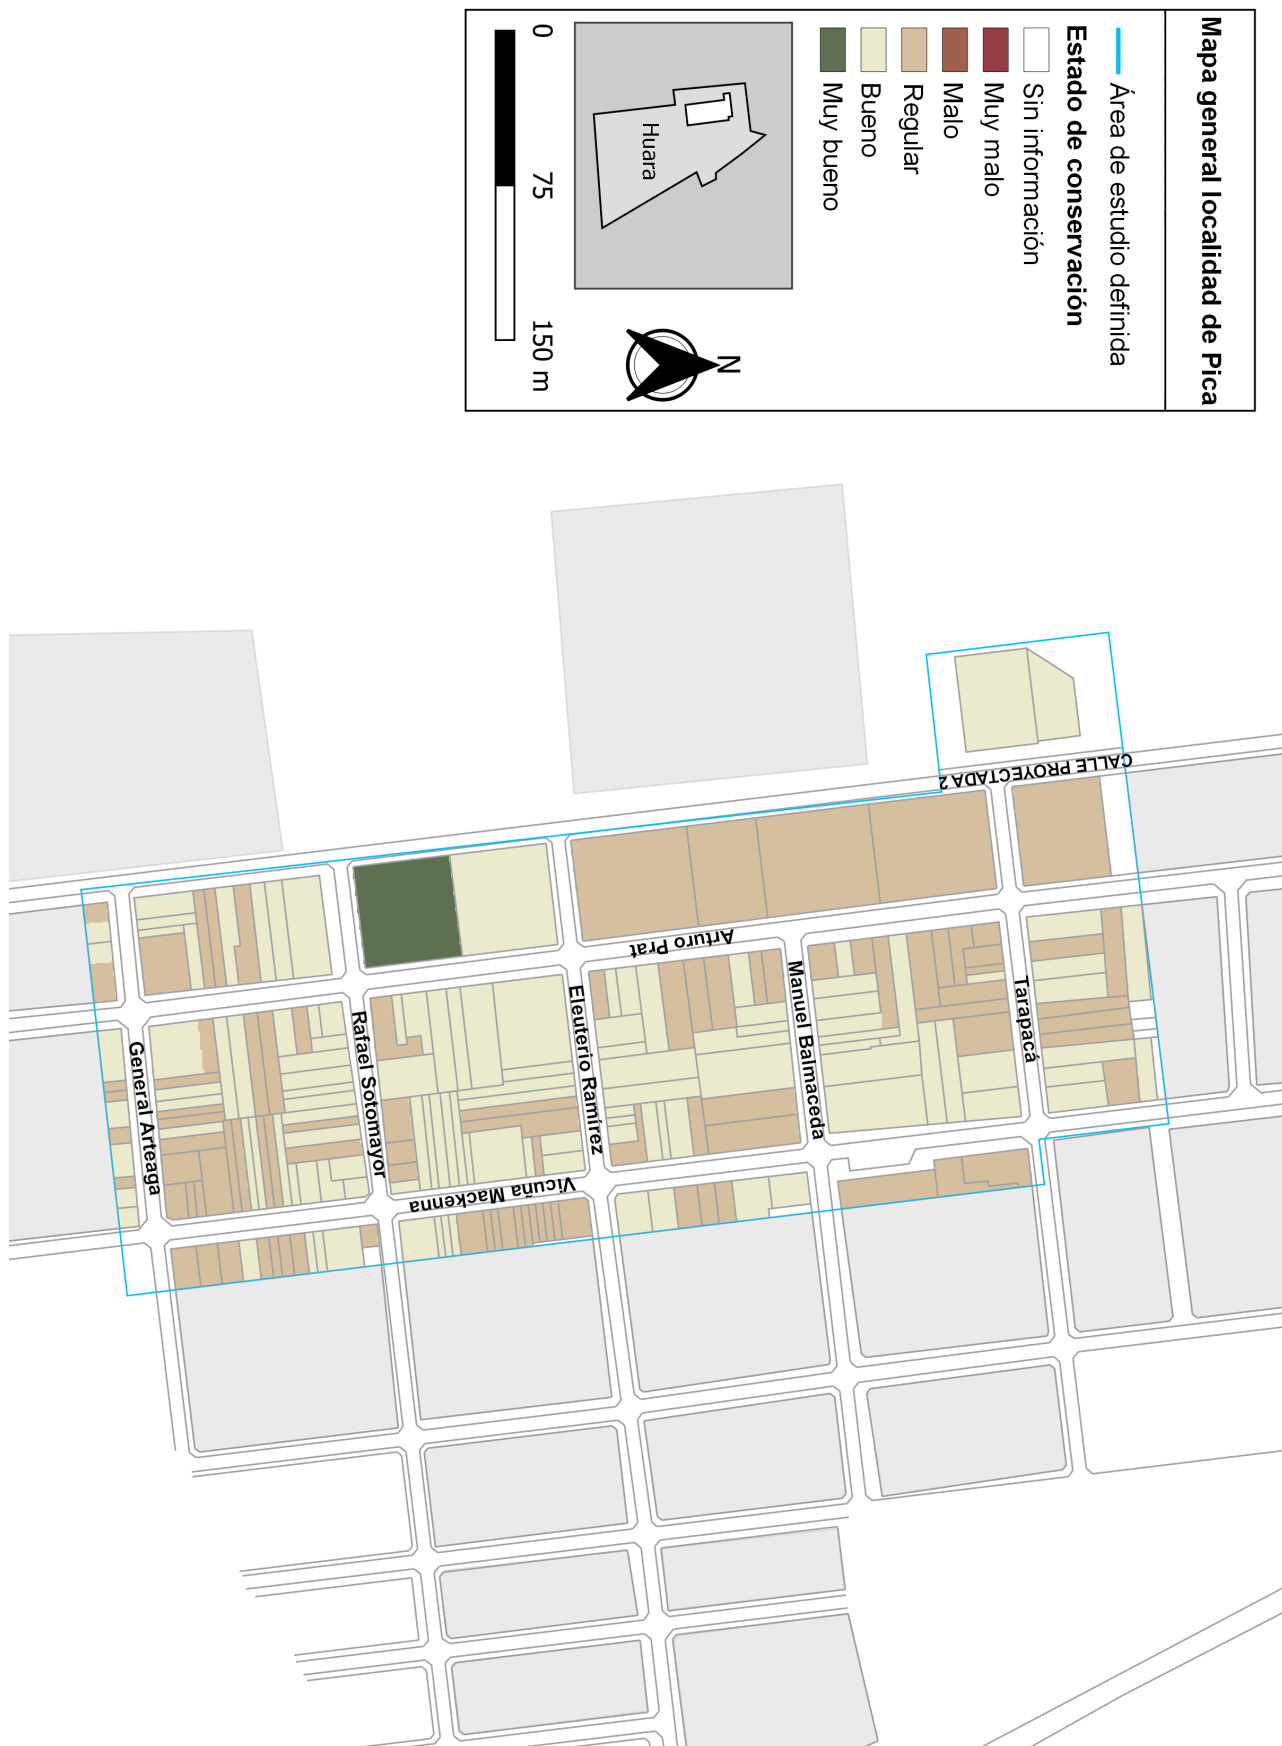
Fig. 31  
Diagramas de puntajes ponderados por predio, Huara. Elaboración propia.

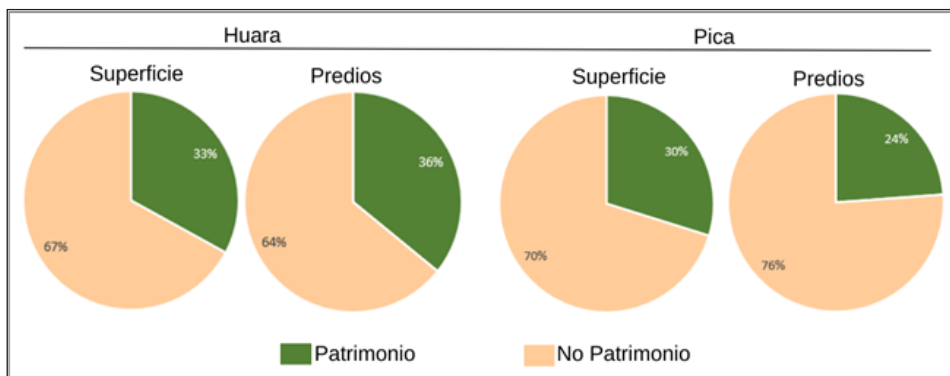
- Los inmuebles patrimoniales emplazados dentro de las áreas de estudio no sobrepasan el 33% de la superficie total estudiada (figura 32). En Huara las dos categorías de medición, es decir, superficie y predio, tienen porcentajes con valores cercanos entre sí.

Fig. 32 Gráficos de concentración de inmuebles patrimoniales. Elaboración propia.

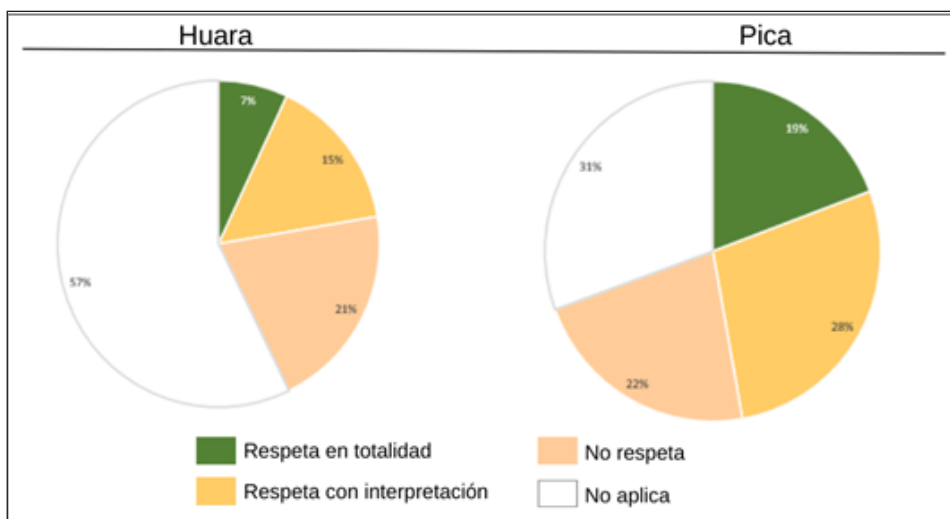
- Las obras nuevas muestran diferencias en cuanto al grado en que estas respetan el estilo arquitectónico tradicional de cada localidad. Si bien tanto en Pica como en Huara se tiende a no respetarla, en Huara quienes si la respetan en totalidad (6.98%) tienden a ser duplicados por quienes la respetan con interpretación (15.25%). En Pica los porcentajes muestran ser más cercanos entre ellos. Un 19.27% respeta en totalidad, 27.91% respeta con interpretación y 22.26% no respeta

Fig. 33 Gráficos de grado en que la obra nueva respeta el estilo arquitectónico tradicional. Elaboración propia.

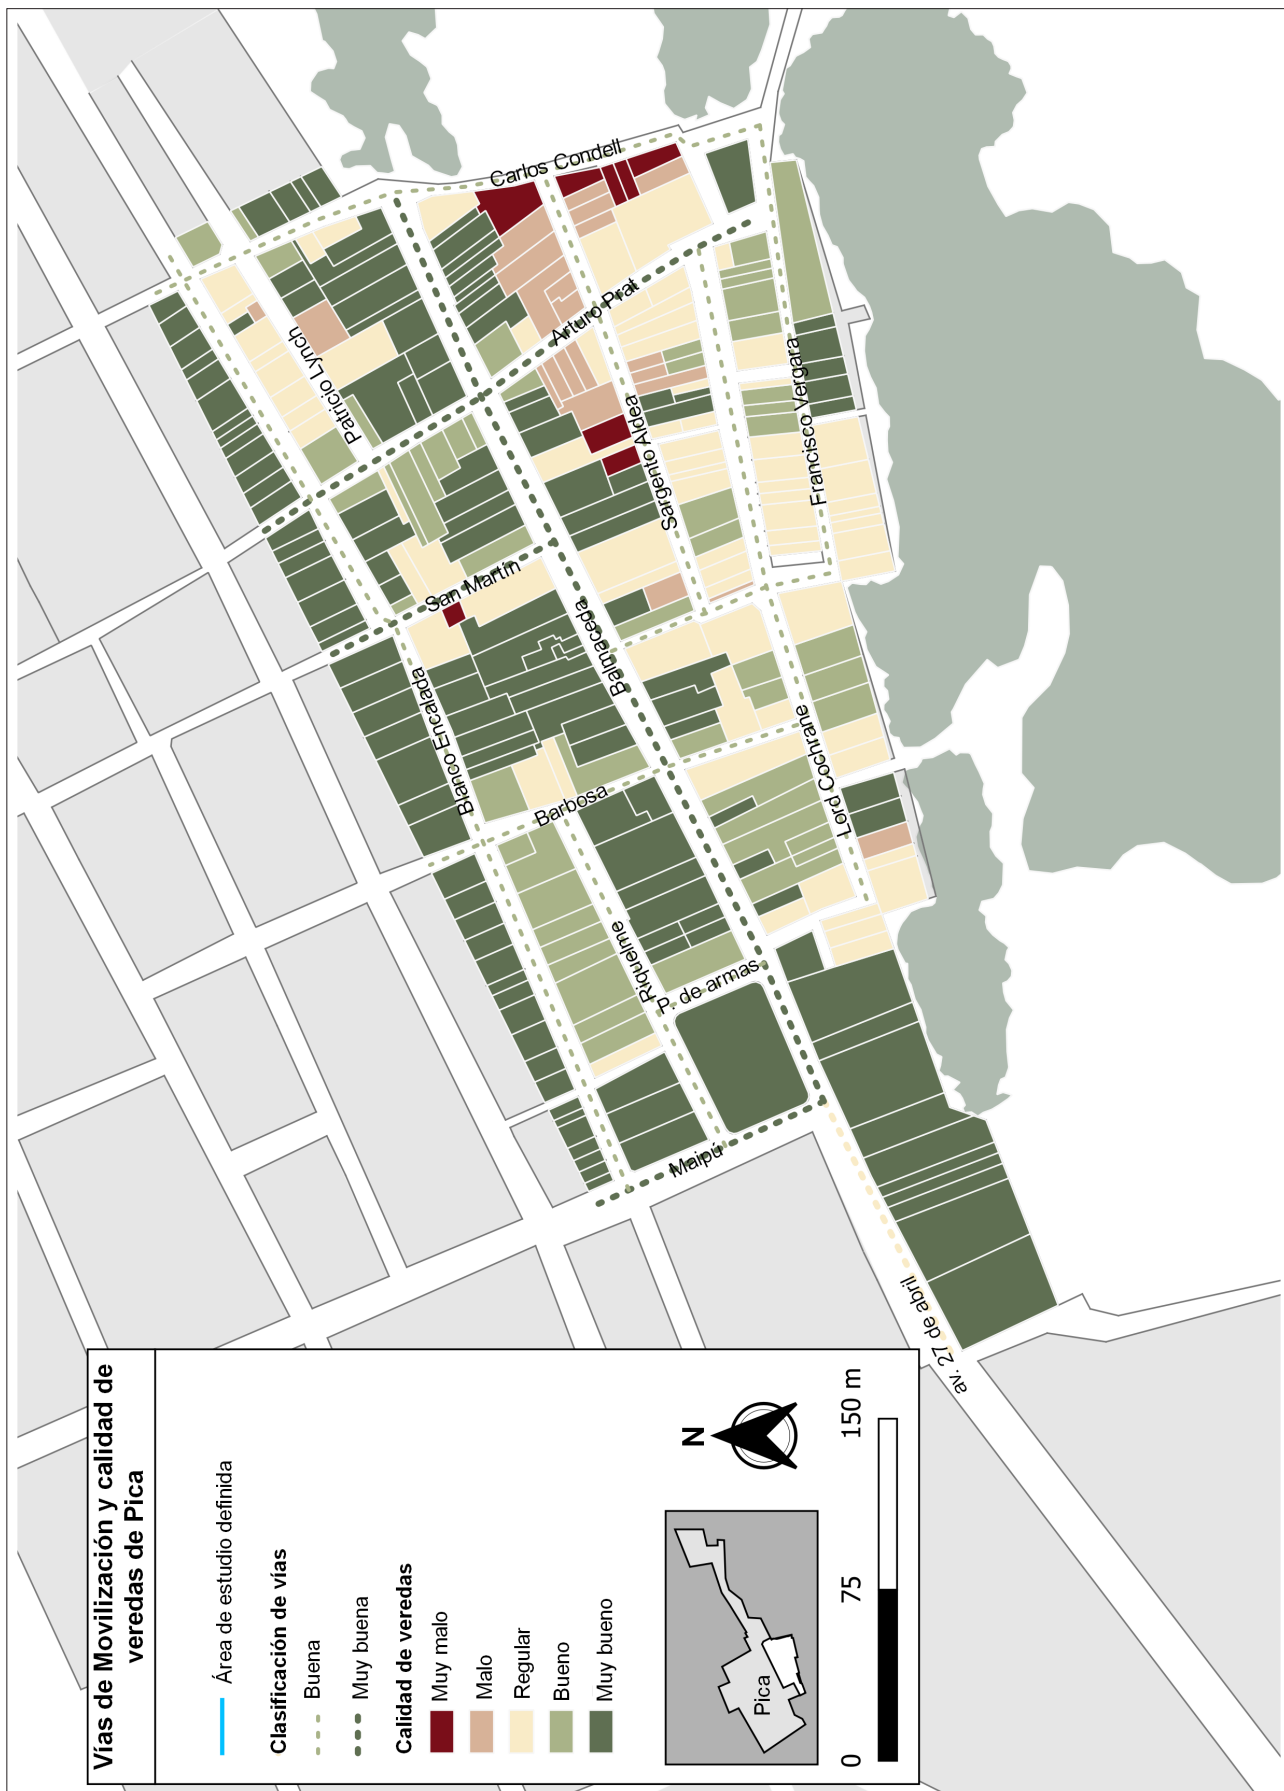
- v. Las vías principales de movilización están para ambos casos en los rangos “muy bueno” y “bueno”, predominando de igual manera a nivel de predio la clasificación “bueno”, superando el 50%. Sin embargo, el estado de conservación de las veredas contrasta entre ambos casos. Huara tiene casi un 88% de veredas en estado “muy bueno”, mientras que Pica solo un 47%. Aun así, para ambos casos, esta es la clasificación con mayor porcentaje

Fig. 36  
 Mapa con clasificación de vías y calidad de veredas, Pica. Elaboración propia.

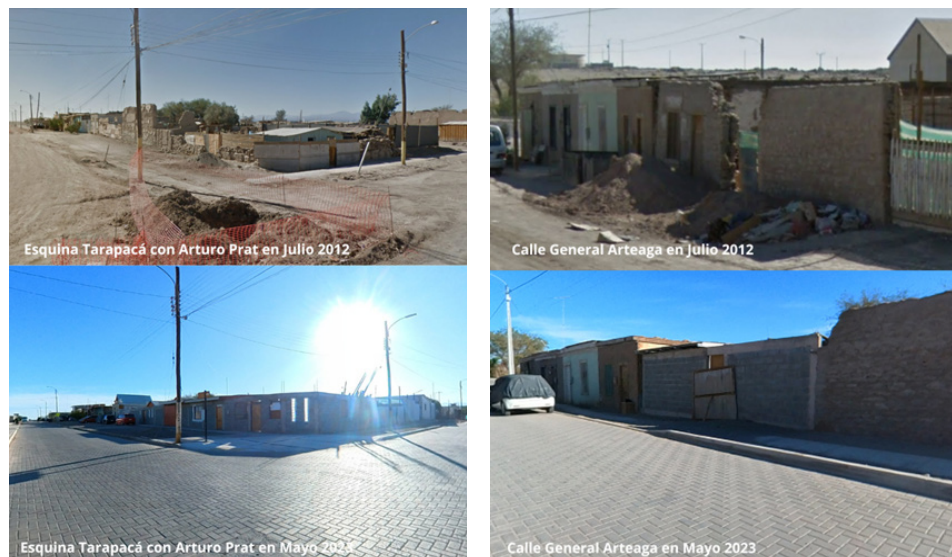
En el caso de Huara, las obras nuevas no respetan el estilo arquitectónico. Se puede encontrar más adhesión a las nuevas tipologías con antejardín y techumbre de dos aguas. Aun así, es interesante cómo las fachadas mantienen los límites y alturas heredadas por su tipología (figura 39) urbana original, haciendo que el paisaje se vea mucho más homogéneo al esconder estas nuevas viviendas detrás de muros.

Fig. 39  
Ejemplo de inmuebles con puntaje 1, Huara. Elaboración a partir de imágenes de autoría propia con comparación de registro de Google Maps.

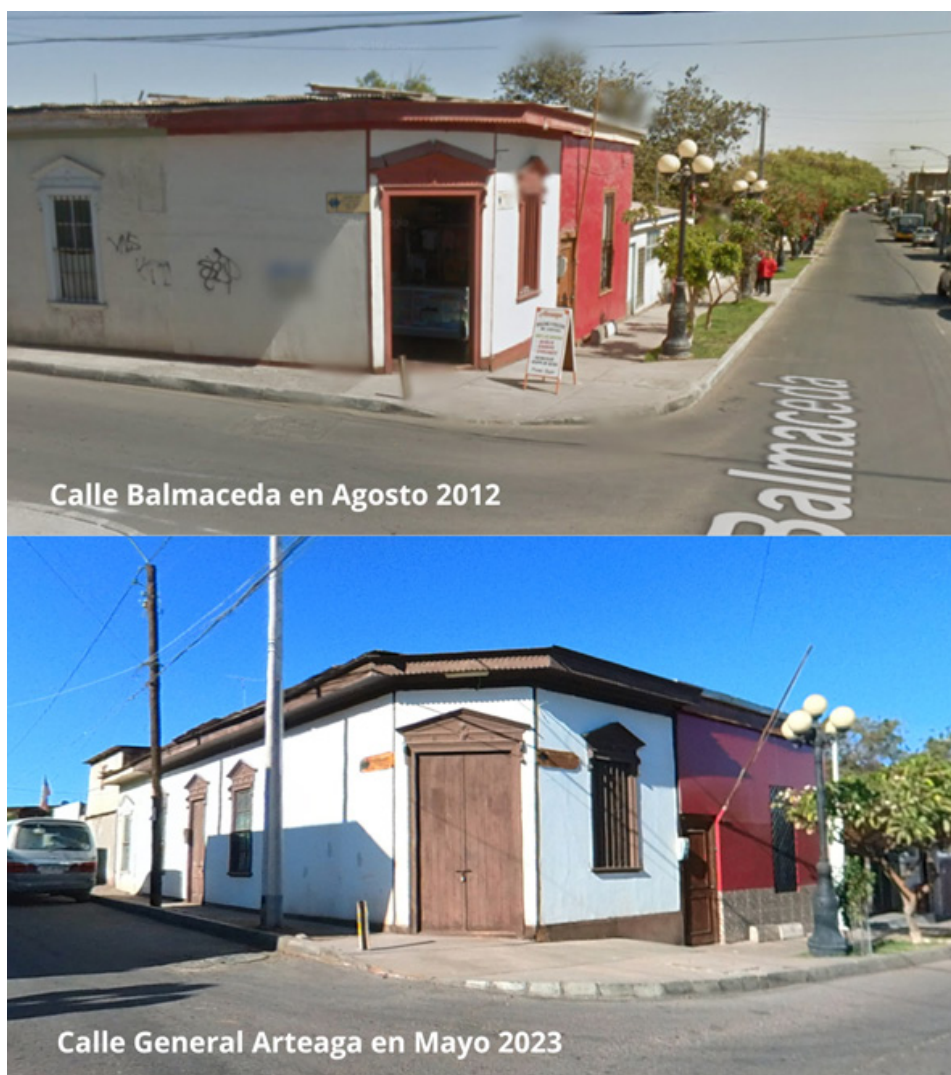
Sobre el nivel de ocupación en los casos de estudio, notamos una diferencia clave entre ambas localidades. Huara no muestra predios en abandono. En base al Diagnóstico ejecutado para el plan de pequeñas localidades de Huara57, que indica que las consecuencias que trajeron los múltiples terremotos para la comuna (en específico para la localidad de Huara fueron daños estructurales en viviendas y daños patrimoniales), podríamos suponer que los desastres naturales podrían ser parte de una explicación al fenómeno. Esto, a su vez, puede dar pie a una investigación particular en este tema.

Fig. 40  
Ejemplo de inmuebles de comercio abandonado, Huará. Elaboración a partir de imágenes de autoría propia con comparación de registro de Google Maps.
