# **METODOLOGÍA PARA EL DISEÑO DE SOLUCIONES DE REFORZAMIENTO DE UNIONES CARPINTERAS**

**APLICACIÓN EN TIPOLOGÍAS DE UNIONES CARACTERÍSTICAS DE LOS SISTEMAS CONSTRUCTIVOS  
TRADICIONALES DE ENTRAMADO DE MADERA EN VALPARAÍSO, CHILE**

**TESIS DE MAGISTER  
CONSTANZA RACHEL CORNEJO MENA**

**2024**

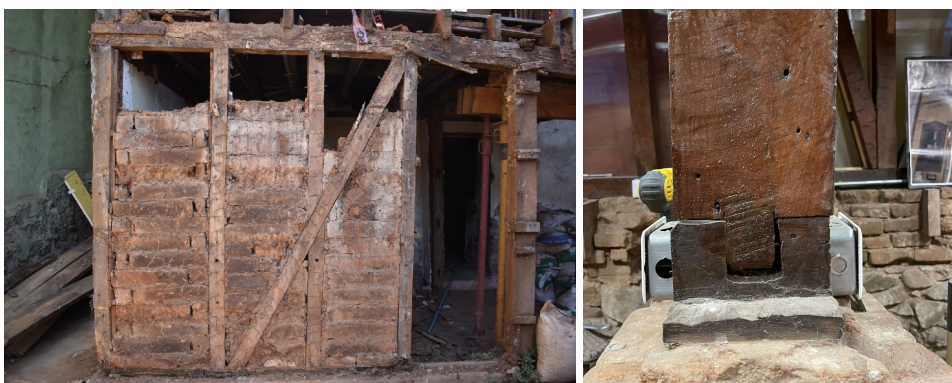
Fig. 2  
Fotografías del sistema constructivo tradicional de entramado de madera relleno con adobillo: (a) entramado de muro; (b) ensamble caja y espiga.

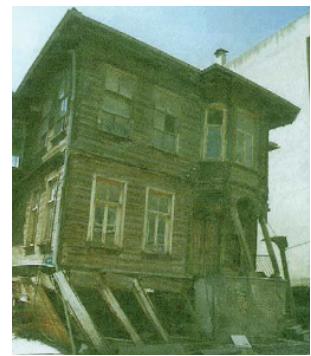
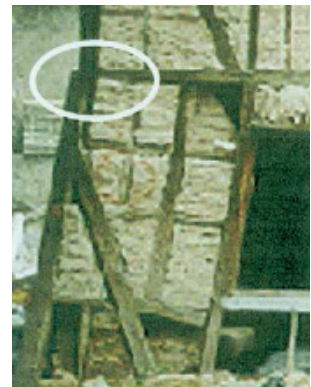
Fig. 14-15

Fotografías Edificios tradicionales de madera dañados debido al piso blando: (a) inmuebles tradicionales desplazado lateralmente; (b) fallo de las conexiones durante el terremoto de Kocaeli de 1999 (Doğangün et al., 2006).

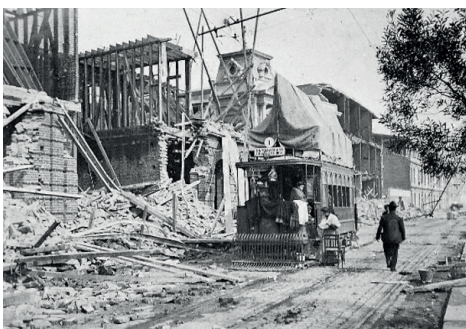
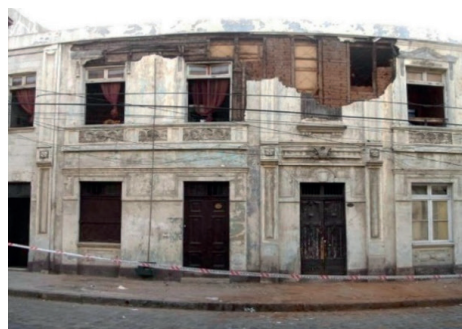
Fig. 18

Fotografías de daños registrados en edificios de entramado de madera en la ciudad de Valparaíso en los terremotos del año 2010.

La Figura 18 muestra diferentes inmuebles afectados por terremotos. En estas se aprecian daños parciales en las estructuras de entramado de madera, volcamiento de adobillos y la pérdida de los revoques del edificio. Asimismo, se aprecia el desprendimiento parte de la estructura de entramado de entramado madera debido a fallos en las uniones carpinteras presentes en la conexión entre pies derechos y solera, es decir, el ensamble caja y espiga.

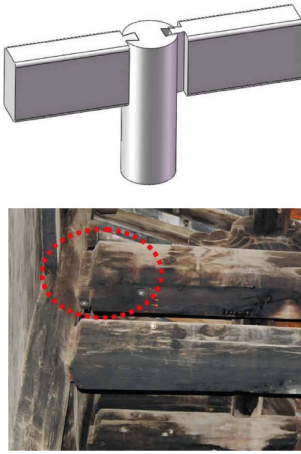
**Fig. 26**  
Construcción de una unión caja y espiga con daños post terremoto, espiga arrancada de la caja. (Zhou & Yan, 2015).

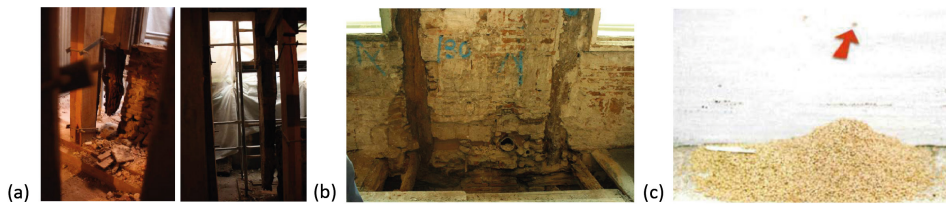
**Fig. 33**  
Fotografías de daños por agentes biológicos: (a) Unión entre pilar y viga eliminada por termitas (Jimeno, 2015); (b) Acumulación de fecas de isóptero expulsada de las galerías. (Ripa et al., 2004).

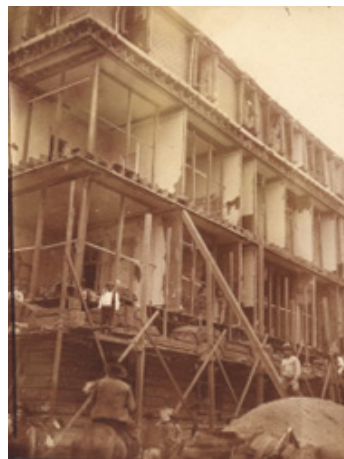
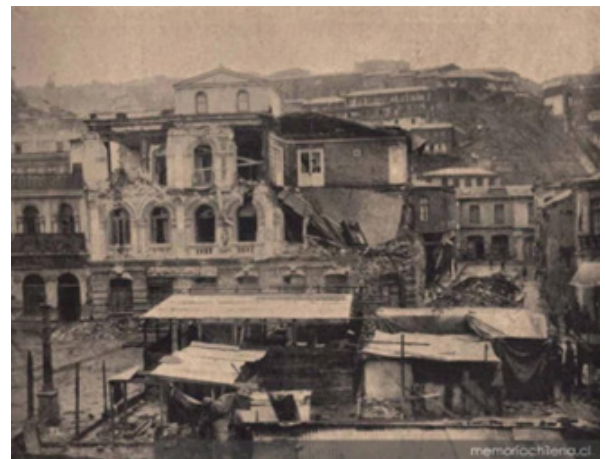
Fig. 62  
Fotografías inmuebles sistema constructivo mixto, albañilería de ladrillo simple con entramado de madera, tras terremoto de 1906 en Valparaíso: Izq. Desprendimiento de fachada con peligro de derrumbe. Der. Plaza Echaurren. (Hardy, 1906).

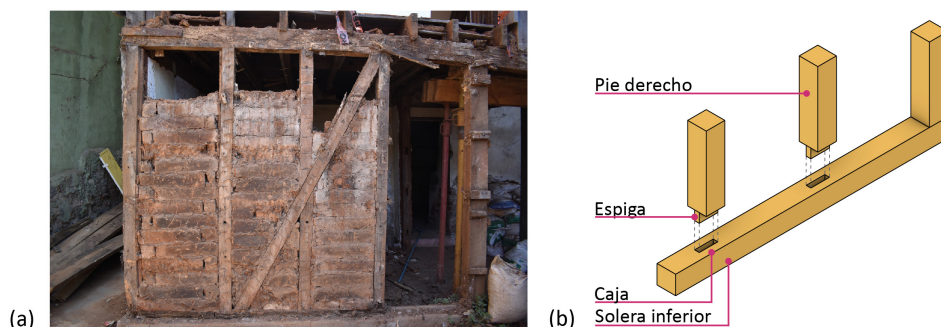
Fig. 76

Ensamble caja y espiga: (a) fotografía muro entramado de madera con adobillos encontrada en el Caso1: Calle Higuera #179; (b) diagrama parte del muro con las uniones caja y espiga indicadas.

La unión caja y espiga es una de las técnicas clásicas de ensamblaje utilizada en la carpintería de armar en inmuebles históricos de entramado de madera en la ciudad de Valparaíso (ver Figura 76). Este tipo de unión consiste en un ensamblaje compuesto por dos elementos de madera, donde la primera pieza tiene un extremo labrado en forma de paralelepípedo denominado espiga, la cual se encaja en otro elemento de madera que contiene una entalladura con la misma forma llamado caja, generando la conexión entre ambas partes del armazón (ver Figura 77). La unión caja y espiga se utiliza principalmente en la conexión entre pies derechos y solera inferior o superior, generando un encuentro en ángulo de 90° bajo una configuración tipo “L” o “T” (ver Figura 76b).

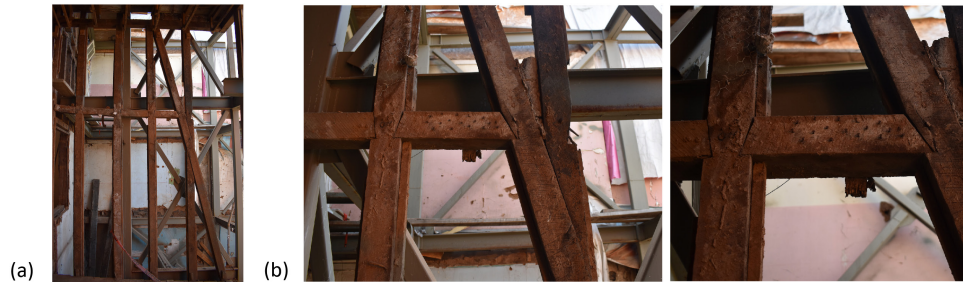
Fig. 81

Fotografías ensamble caja y espiga con espera encontrada en el Caso 1: Calle Higuera #179: (a) fotografía muro entramado de madera; (b) fotografía ensamble caja y espiga con espera.

Además, se identificó la unión caja y espiga con espera en los dinteles de cada inmueble en estudio (ver Figura 81). Esta tipología del ensamble caja y espiga se diferencia debido a la presencia del labrado de una barbilla o espera, donde los hombros de la unión quedan definidos por un ángulo. Las medidas presentadas por González & Maino (2019) fueron corroboradas en terreno (ver Figura 82), y se pudo comprobar que el hombro inferior de la unión corresponde a un  $\frac{1}{4}$  del valor “h”, referente a la sección del elemento de madera de 4”x4”.

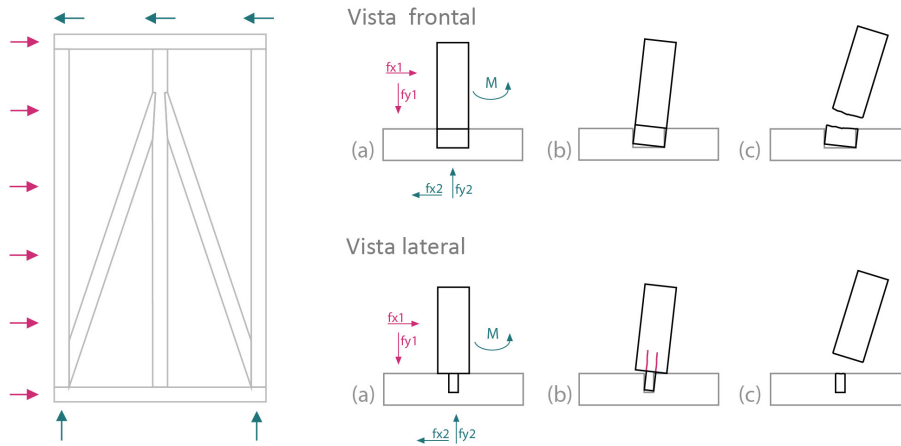
Fig. 83 Diagrama comportamiento ensamble caja y espiga ante cargas laterales.

A pesar de que la unión caja y espiga es inicialmente capaz de soportar estas fuerzas, la naturaleza semirrígida de la madera y, por lo tanto, de la unión, puede hacer que, con el tiempo y la repetición constante de cargas, la conexión ceda. Esta cesión se manifiesta con la rotación de la unión, creando un ángulo de inclinación (Aslankaya, 2019). Eventualmente, esta rotación puede llevar a un fallo frágil de la unión, que podría resultar en la rotura o extracción de la espiga (ver Figura 83).

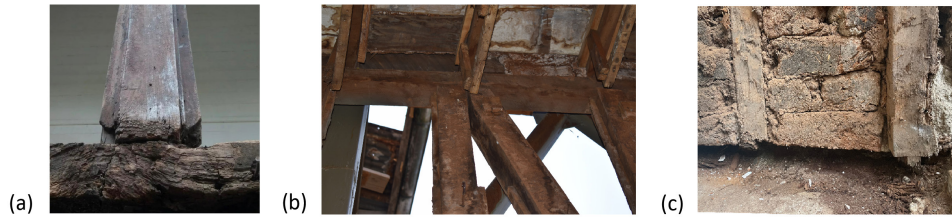
Fig. 93  
Fotografías casos de humedad: (a) Caso 5: Calle Ossandón #275, encuentro entre solera y pie derecho afectado por humedad y termitas; (b) Caso 1. Calle Higueras #179, cielo afectado por humedad; (c) Caso 1: Calle Higueras #179, solera desvanecida por humedad y termitas.

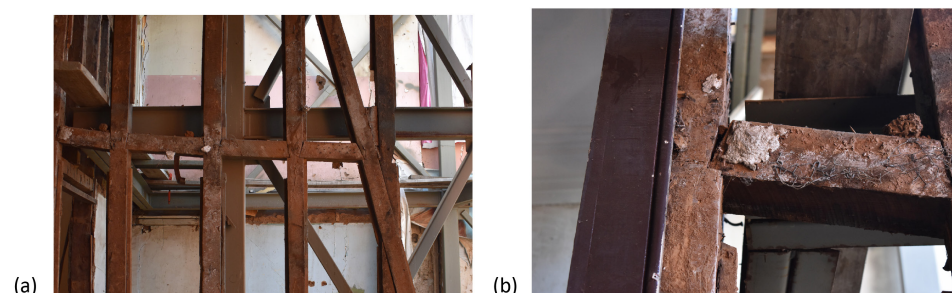
Fig. 95  
Fotografías separación de elementos de entramado de muro encontrados en el Caso 1: Calle Higueras #179: (a) muro desnivelado; (b) unión caja y espiga con espera traccionada producto del asentamiento de la vivienda.

En el Caso 1: Calle Higueras #179, ubicado en el cerro Alegre, se pudieron observar la mayor cantidad de lesiones de este tipo, ya que el inmueble se encontraba en una etapa inicial de rehabilitación, y aún se encontraba a la vista la estructura sin intervenir. En particular, uno de los daños más graves que se observó en la estructura fue la desintegración completa de la solera inferior, que causó que la estructura completa se asentara hacia esa zona de la vivienda. Este asentamiento produjo la separación de la estructura en dos zonas, lo que derivó en que uniones carpinteras comenzaran a separarse debido a la tracción ejercida producto del asentamiento, tal como se muestra en la Figura 95 a y b, donde se observa el desnivelado del marco y la separación del dintel, respectivamente.

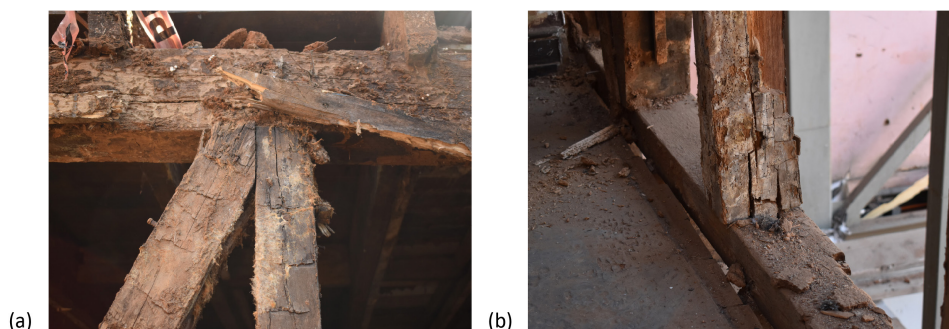
Fotografías Caso 1: Calle Higueras #179: lesiones mecánicas: (a) uniones por contacto y ensamble caja y espiga; (b) ensamble caja y espiga producto de cargas laterales.

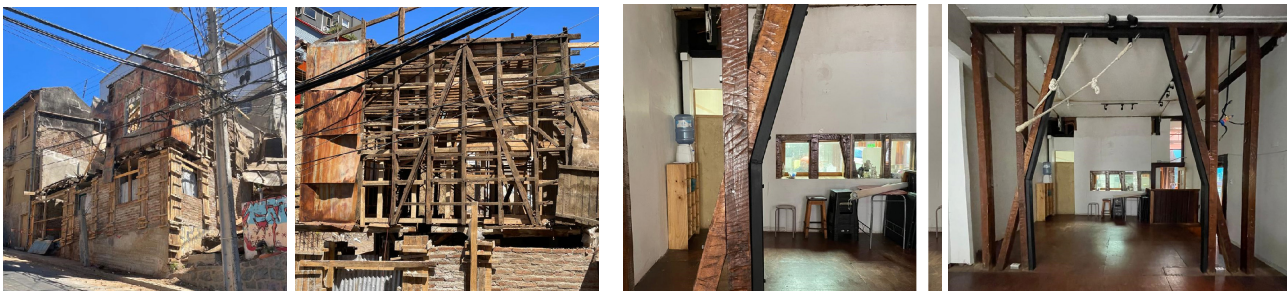
**Fig. 102**

Fotografías caso 2: Calle Almirante Montt #107 #109: vestigios de reforzamiento excesivo realizado a inmueble patrimonial, por falta de desconocimiento del sistema constructivo.

Sin embargo, no todas las intervenciones en las viviendas resultan en una recuperación o puesta en valor de la arquitectura y su sistema constructivo. En muchas ocasiones, la falta de conocimiento sobre la importancia de esta técnica constructiva lleva a los propietarios a tomar decisiones extremas, como lo fue el Caso 4: Calle el Litre #1220, donde el mandante decidió eliminar la estructura de madera, sin importar el estado de conservación de esta, y reemplazarla por muros de hormigón (ver Figura 101). En otros casos, la preocupación por la respuesta de estos inmuebles frente a catástrofes naturales, como los sismos, conduce a intervenciones excesivas de refuerzo, como en el Caso 2: Calle Almirante Montt #107 #109, donde la preocupación del propietario llevó a una intervención de acero exterior. Aunque posteriormente se retiró parcialmente debido a su sobredimensionamiento, aún quedan partes de esta en las estructuras de muro a la vista, como se observa en la Figura 102.

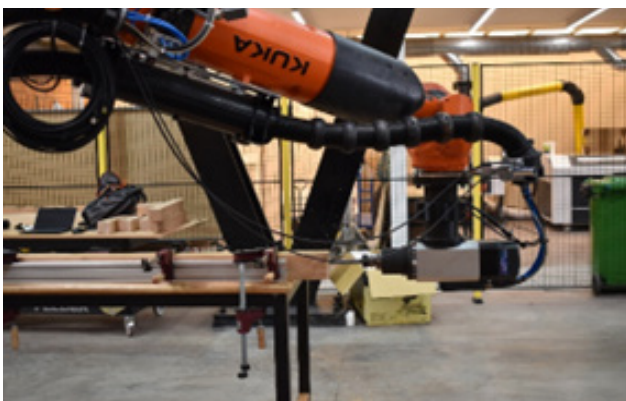
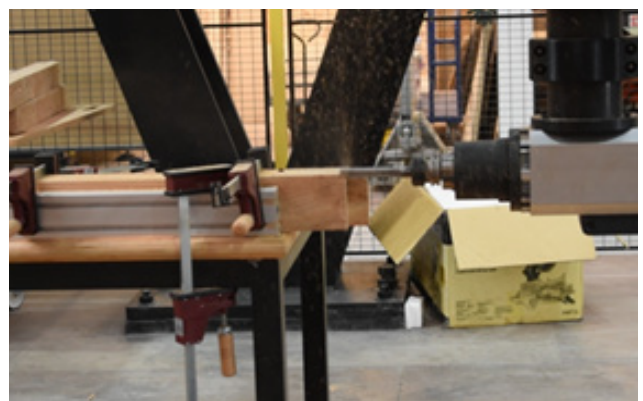
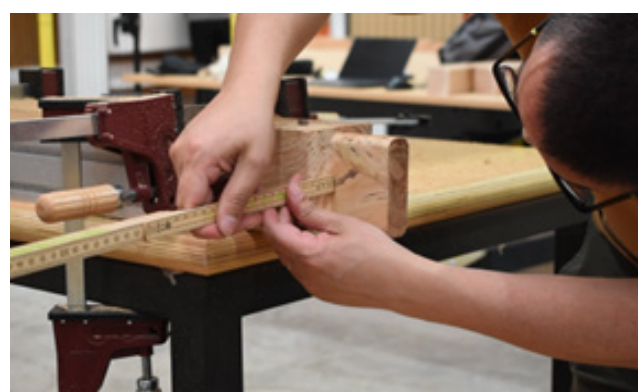
Fig. 138  
Proceso de mecanizado robótico del ensamble caja y espiga.

El mecanizado de los modelos se realizó en el Laboratorio de Construcción y Manufactura Robotizada de la Universidad Técnica Federico Santa María, campus Santiago San Joaquín. Este laboratorio está equipado con una KUKA Quantec KR 210 R3100-2 C, montada a cielo en un eje de desplazamiento lineal KL 4000 1CA C de 10 m sobre un foso mecánico de 2.4 m de profundidad (ver Figura 138 y Figura 139).

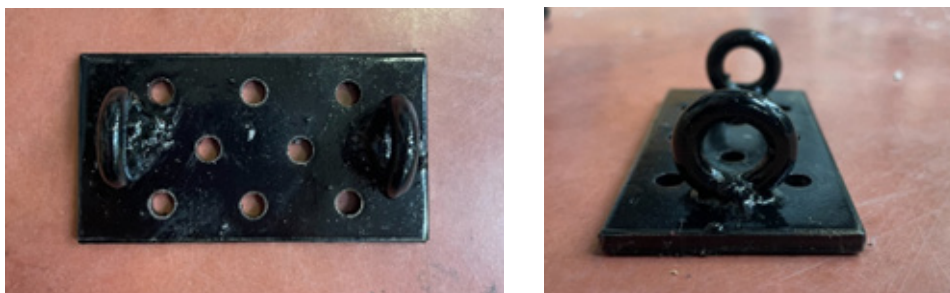
Fig. 140  
Placa de 90 mm; (a) vista frontal; (b) vista lateral.

las dimensiones del largo estipulado en las especificaciones técnicas del apartado 5.1.3. El largo correspondiente es de 90 mm para la placa superior y 240 mm para la placa inferior del refuerzo en la solución “doble placa frontal”. Por otro lado, el largo de las placas de la solución “placa lateral” fueron de 90 mm para la placa inferior y superior. Una vez dimensionadas, las placas fueron marcadas y perforadas con una broca de madera con diámetro de  $\frac{1}{4}$ ". Las argollas se realizaron con fierro redondo de  $\frac{1}{4}$ " y se doblaron con una grifa. Una vez obtenido ambos elementos, las argollas de acero fueron soldadas a las placas de acero y, posteriormente, se lijaron y se pintaron de negro (ver Figura 140).

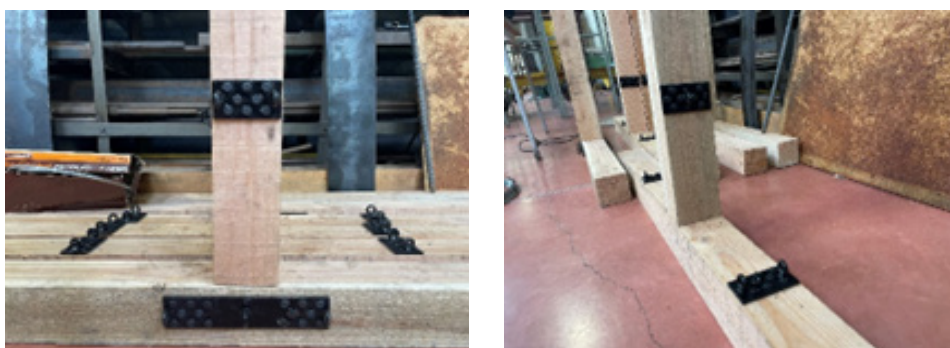
Fig. 141  
Placas fijadas en el ensamblaje; (a) solución “doble placa frontal”; (b) solución “placa lateral”.

Para instalar los refuerzos (Figura 141), primero se ensamblaron las piezas de madera a través de la unión carpintera (caja y espiga), posicionando la solera en la parte inferior y el pie derecho sobre este de manera vertical. Luego se dispusieron las placas según las especificaciones técnicas del apartado 5.1.3. En el caso de la solución “placa compuesta frontal”, se marcaron la perforación de los tirafondos de  $\frac{1}{4}$ " x  $1 \frac{1}{2}$ " en la parte frontal de la unión, anclando la placa superior en el pie derecho y la placa inferior en la solera, sin intervenir la unión carpintera con los tirafondos. Por otro lado, en la solución “placa compuesta lateral”, se marcaron la perforación de la placa en el canto lateral del pie derecho y en el canto superior de la solera, por ambos lados de cada elemento de madera. Una vez marcada la posición de cada tirafondo sobre la madera, se realizaron las perforaciones en esta con el taladro eléctrico, con el objetivo de posicionar la placa de acero y fijarla con los tirafondos.

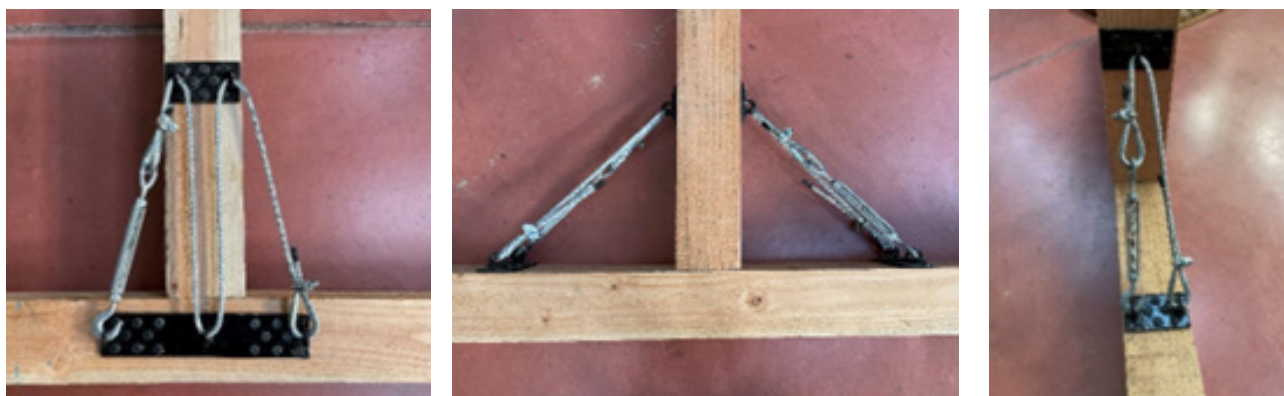
Fig. 142  
Prototipado de las soluciones de refuerzo terminadas: (a) "doble placa frontal"; (b) "placa lateral".

Una vez ancladas las placas, se posicionan los tensores ojo – gancho de  $\frac{1}{4}$ " x 4" y los guardacabos de  $\frac{1}{4}$ " en las argollas según las especificaciones técnicas del apartado 5.1.3. En la solución “placa compuesta frontal” (Figura 142a), el tensor se ancla a través del gancho a la argolla inferior izquierda, mientras que por el lado del ojo de este se posiciona un guardacabo. En la

argolla inferior derecha se coloca un guardacabo para terminar el recorrido del cable. En la solución "placa compuesta lateral" (Figura 142b), se repite este proceso, anclando el tensor a través del gancho en la argolla inferior izquierda, y sobre el lado del ojo del tensor se ancla el guardacabo. Finalmente, en la argolla inferior derecha se posiciona el siguiente guardacabo. El cable de acero de  $\frac{1}{4}$ " se dimensiona según el largo correspondiente a cada solución de refuerzo, con el fin de pasar el cable entre las argollas y los guardacabos posicionados, para fijarlo con las abrazaderas tubulares.

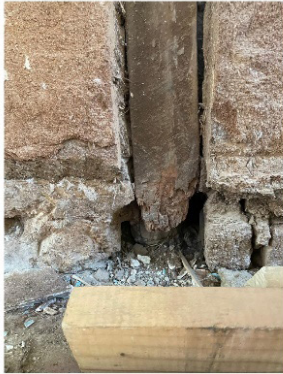
<p>Solera inferior desintegrada</p> </div> <div style="text-align: center;">

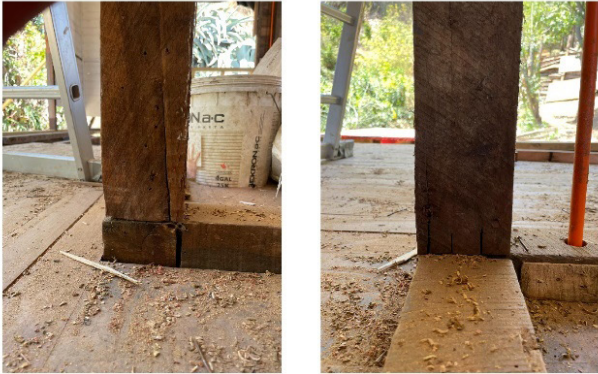
<p>Grietas en la unión por daños acumulativo producto de los sismos</p> </div> </div>
Ensamble Cola de milano	<p>El ensamble cola de milano encontrado se encuentra traccionado debido al asentamiento del inmueble, además, presenta un pie derecho encima debido a la necesidad de sujetar la techumbre en otras áreas en el proceso de rehabilitación.</p> <div style="display: flex; justify-content: space-around; align-items: center;">
