METODOLOGÍA DE EVALUACIÓN DEL IMPACTO DEL CAMBIO CLIMÁTICO EN EL PATRIMONIO CULTURAL CONSTRUIDO

EN ZONAS TÍPICAS TIPOLOGÍA PUEBLO TRADICIONAL

TESIS DE MAGISTER
FRANCISCA PAZ REYES SAN MARTÍN

MARZO 2025

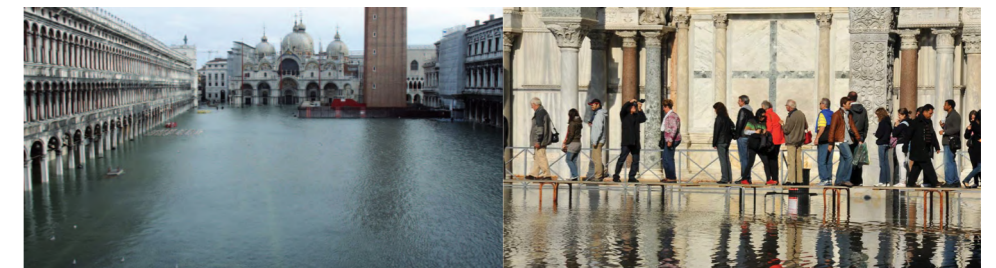
Por tales características la ciudad se ha visto afectada históricamente por inundaciones, el CC aumentará la severidad de estos eventos y podrán ser por tormentas, marejadas y el aumento del nivel del mar (UNESCO, 2016). Las inundaciones (Figura 10) traen consigo un incremento en la humedad de los cimientos de los edificios y en los muros, porque el agua sube por capilaridad, además de complicar el funcionamiento de infraestructuras como tuberías de aguas residuales, drenajes y fosas sépticas. El crecimiento del nivel del mar también podría provocar intrusión de agua salada y con eso la salinización del suelo, por consiguiente, problemas de cristalización en los materiales de los edificios. Si se suma el aumento de la temperatura del agua, se afectará la biodiversidad endémica de la laguna, pudiendo producirse aumento en la eutrofización lo que conduce a un cambio en las comunidades biológicas, tanto de flora como de fauna, afectando ya no sólo físicamente a la ciudad, sino que también económicamente a grupos relacionados con la pesca y el turismo (UNESCO, 2011). A pesar de que cientos de edificios y monumentos ya están dañados el área del turismo no cesa y el funcionamiento de la ciudad se ha adaptado a estas inundaciones, como se puede ver en la Figura 11, donde se instalan estructuras provisionarias para el desplazamiento de las personas.

Figura 10.
A la izquierda, marea alta excepcional en la Plaza de San Marcos el 1 de diciembre de 2008.
Fuente: Tagliapietra et al., 2012.

Figura 11.
A la derecha, instalación de estructuras temporales para el tránsito de las personas a causa de las inundaciones.
Fuente: UNESCO, 2016.

Figura 10. Marea alta excepcional en la Plaza de San Marcos el 1 de diciembre de 2008. Fuente: Taglipietra et al., 2012.

Figura 11. Instalación de estructuras temporales para el tránsito de las personas a causa de las inundaciones. Fuente: UNESCO, 2016.

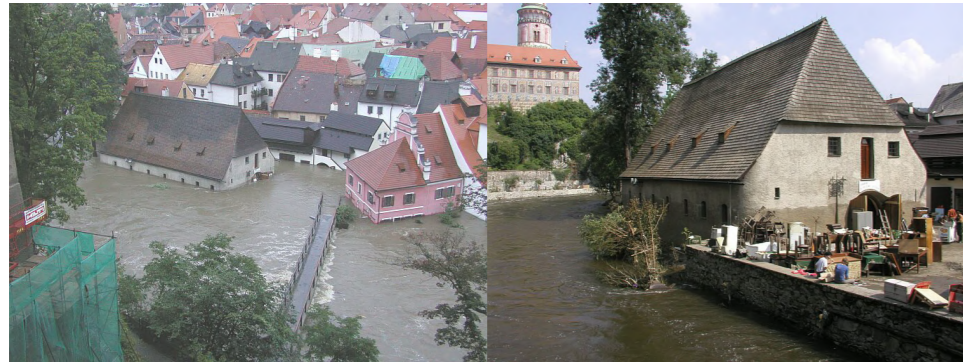
los cimientos de los edificios, mientras que en Cesky Krumlov y Praga un evento de gran magnitud inundó gravemente la ciudad pero la mayor amenaza era que el agua contenida en las construcciones se congelara en invierno, el efecto que tiene el agua al congelarse, de expandir su volumen, hubieran dañado o destruido los materiales.

Figura 12.
A la izquierda, inundación del 2002 en Cesky Krumlov.
Fuente: Potopa v Českém Krumlově, <http://ois1g.ckrumlov.cz/obrgal/20020808/galary02.htm>

Figura 13.
A la derecha, posterior a la inundación del 2002 en Cesky Krumlov.
Fuente: Potopa v Českém Krumlově, <http://ois1g.ckrumlov.cz/obrgal/20020808/galary04.htm>

El segundo caso es Cesky Krumlov y Praga en República Checa, otras ciudades que también se han visto afectadas por inundaciones. Inscrita en 1992 en la Lista de Patrimonio Mundial, ciudad ubicada en las orillas del río Vltava alrededor de un castillo el siglo XIII, se destaca por ser el ejemplo vivo de una pequeña ciudad medieval centroeuropea cuyo patrimonio arquitectónico ha permanecido intacto por más de cinco siglos. En el verano del año 2002 las intensas inundaciones sufridas por Europa del Este afectaron a estas ciudades, en Praga se estima que algunos edificios se inundaron hasta dos metros y en Cesky Krumlov el centro histórico se inundó hasta cuatro metros (Figura 12), dejando considerables daños en los edificios. La materialidad resistente de las construcciones de piedra, ladrillos y cal, en vez de materiales menos duraderos como madera o barro, fue lo que evitó daños mucho peores. La particularidad de este evento fue en la etapa de recuperación, donde se debieron secar los muros de la saturación de agua antes de que el congelamiento invernal ocasionará daños más graves (UNESCO, 2009). En la Figura 13, se observa la etapa de recuperación posterior a la inundación, evidenciando en los muros el nivel que alcanzó el agua dejando húmedos cimientos y base de muros, pero no existiendo desmoronamiento de la estructura.

Figura 12. Inundación del 2002 en Cesky Krumlov. Fuente: Potopa v Českém Krumlově, <http://ois1g.ckrumlov.cz/obrgal/20020808/gallery02.htm>

Figura 13. Posterior a la inundación del 2002 en Cesky Krumlov. Fuente: Potopa v Českém Krumlově, <http://ois1g.ckrumlov.cz/obrgal/20020808/gallery04.htm>

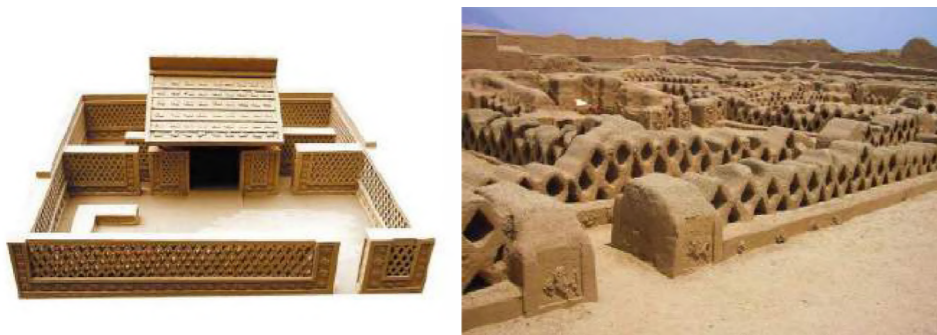
Figura 14.
A la izquierda, maqueta de Audiencia "Los Pelicanos" Conjunto Amurallado Nik An- ex Tschudi.
Fuente: Ministerio de Cultura de Perú, 2021, como se citó de Arch. Instituto Nacional de Cultura, 1998.

Figura 15.
A la derecha, sector Audiencias, Conjunto Amurallado Nik An - ex Tschudi.
Fuente: Ministerio de Cultura de Perú, 2021, como se citó de Arch. Instituto Nacional de Cultura s/f.

El tercer caso Chan Chan, ubicado en la costa norte de Perú. Fue la capital del antiguo reino Chimú, una de las más importantes ciudades precolombinas de arquitectura en adobe, que alcanzó su apogeo en el siglo XV, poco antes de caer bajo el dominio de los Incas. Se destaca por sus conjuntos arquitectónicos y la complejidad del diseño urbano que reflejan los altos niveles políticos, sociales, tecnológicos y económicos de la cultura Chimú. El Sitio fue inscrito en el año 1986 en la Lista de Patrimonio Mundial, entrando al mismo tiempo en la categoría de Lista en Peligro, sus estructuras de barro son especialmente vulnerables y se deterioran rápido al estar expuestas a las inclemencias del tiempo (UNESCO, 2009). El severo deterioro que ha tenido la ciudad desde el siglo XV al presente se puede apreciar al comparar una representación de cómo eran las estructuras (Figura 14), versus dichas estructuras hoy en día (Figura 15).

Figura 14. Maqueta de Audiencia “Los Pelícanos” Conjunto Amurallado Nik An- ex Tschudi. Fuente: Ministerio de Cultura de Perú, 2021, como se citó de Arch. Instituto Nacional de Cultura, 1998.

Figura 15. Sector Audiencias, Conjunto Amurallado Nik An – ex Tschudi. Fuente: Ministerio de Cultura de Perú, 2021, como se citó de Arch. Instituto Nacional de Cultura s/f.

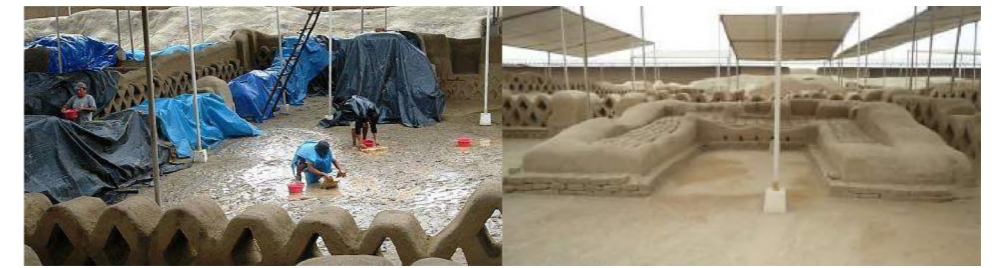
Figura 16.
A la izquierda, lluvias intensas en Chan Chan 2010. Fuente: Ministerio de Cultura de Perú, 2021, como se citó de Arch. Pecach, 2010.

Figura 17.
A la derecha, conjunto Amurallado Nik An - ex Tschudi. Sector Audiencias. Conservación e instalación de cubiertas. Fuente: Ministerio de Cultura de Perú, 2021.

Los impactos principales del CC en el sitio son cambios en el fenómeno de El Niño, aumento de precipitaciones extremas y aumento de aguas subterráneas. El fenómeno del Niño se produce al introducirse aguas cálidas tropicales al sur, al aumentar la temperatura del agua marina, se incrementa la evaporación y se produce una gran cantidad de precipitaciones, éstas pueden alcanzar niveles torrenciales y causar desbordes de ríos, activación de quebradas secas, inundaciones, entre otros desastres (Ministerio de Cultura de Perú, 2021). En promedio las zonas áridas del norte de Perú tienen precipitaciones anuales de 20 a 150 mm, pero por ejemplo, el evento de El Niño del año 1977-1978 dejó caer 3.000 mm en el área. El IPCC identifica que los patrones de este fenómeno han cambiado, las fases cálidas han sido más frecuentes, intensas y persistentes desde 1970 en comparación a los 100 años anteriores. Por otro lado, las lluvias intensas (Figura 16) dañan la base de las estructuras de barro, incrementando los niveles de humedad contenida,

Algunas soluciones llevadas a cabo para proteger el sitio han sido el reforzamiento y estabilización de los cimientos combinando materiales y procesos tradicionales con técnicas de ingeniería modernas, como también la instalación de cubiertas. En el último Plan Maestro del Ministerio de Cultura de Perú (2021), reconoce que las cubiertas no han funcionado adecuadamente (Figura 17), debiendo construirse más y mejores cubiertas, que se complementen con cortavientos y drenes para generar condiciones hidrotérmicas más constantes.

Figura 16. Lluvias intensas en Chan Chan 2010. Fuente: Ministerio de Cultura de Perú, 2021, como se citó de Arch. Pecach, 2010.

Figura 17. Conjunto Amurallado Nik An – ex Tschudi. Sector Audiencias. Conservación e instalación de cubiertas. Fuente: Ministerio de Cultura de Perú, 2021.

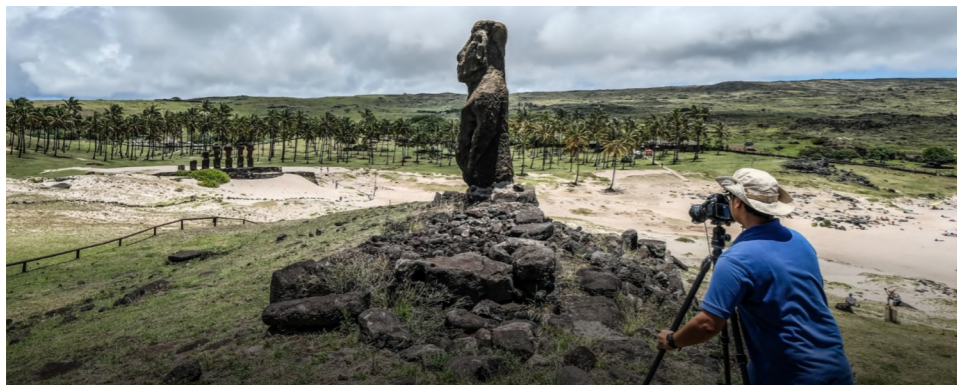
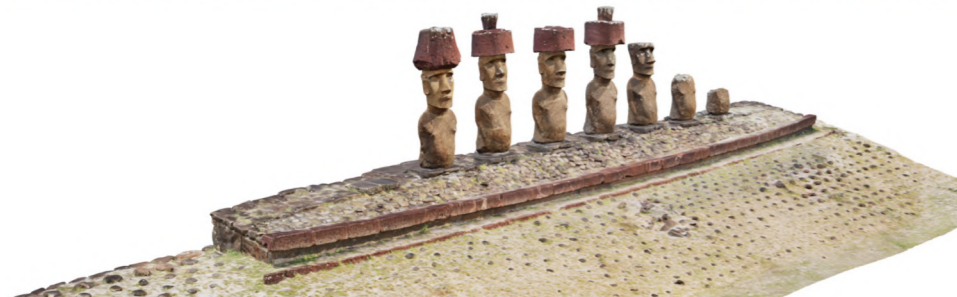
Figura 19. Conservación del patrimonio con imágenes 3D en Rapa Nui, levantamiento de imágenes y modelo 3D digital interactivo. Fuente: Heritage on the Edge, <https://artsandculture.google.com/story/DQURVIKkLScEEg?hl=es>, <https://artsandculture.google.com/asset/3d-model-of-ahu-nau-nau-rapa-nui-0003/DQHwBR-Fo44Zbg?hl=es>

Para la conservación del patrimonio amenazado se ha documentado con imágenes 3D (Figura 19) algunos de los moáis, a cargo de CyArk en conjunto con equipos locales de Ma'u Henua y el Consejo de Monumentos Nacionales de Chile, con el objetivo de crear documentación base de referencia al momento de medir los daños y que los equipos adopten la documentación digital como una herramienta en su trabajo. En la Figura 19 se muestra el proceso de levantamiento de imágenes por cámaras fotográficas y drones, y el resultado del modelo 3D interactivo.

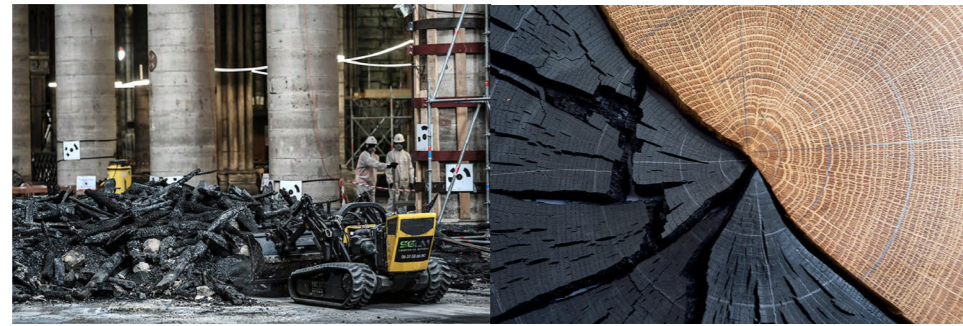
Figura 20. A la izquierda, madera de roble similar a la utilizada en la estructura del techo de Notre-Dame. Parte de este corte fue carbonizado en el laboratorio como modelo para propósitos de comparación. Fuente: Unveiling the Secrets of Notre Dame's Materials, 2019, <https://news.cnrs.fr/articles/unveiling-the-secrets-of-notre-dames-materials>

Figura 21. A la derecha, vigas carbonizadas inventariadas. Fuente: Hard at Work Inside Notre-Dame, 2019, <https://news.cnrs.fr/articles/hard-at-work-inside-notre-dame>

fe abrió oportunidades sin precedente para la investigación de la estructura de la catedral, centrándose en siete temas: albañilería, madera, metalistería, vidrio, acústica, recopilación de datos digitales y antropología. Particularmente la madera carbonizada de la estructura del techo es una fuente de información valiosa para determinar condiciones de crecimiento de los árboles, estos nuevos datos proporcionarán datos claves para esclarecer aspectos de la época medieval (Ball, 2020). Los primeros trabajos fueron inventariar cada viga quemada, como se muestra en la Figura 20, para luego llevarlos a laboratorio y cortar rodajas de los troncos para analizarlos en un banco de trabajo de dendrocronología (Figura 21), un dispositivo que se usa para observar los anillos de los árboles e inferir el tipo de árbol, condiciones de crecimiento, tiempo de tala y edad (Mussat, 2019).

Figura 20. Madera de roble similar a la utilizada en la estructura del techo de Notre-Dame. Parte de este corte fue carbonizado en el laboratorio como modelo para propósitos de comparación. Fuente: Unveiling the Secrets of Notre Dame’s Materials, 2019, <https://news.cnrs.fr/articles/unveiling-the-secrets-of-notre-dames-materials>

Figura 21. Vigas carbonizadas inventariadas. Fuente: Hard at Work Inside Notre-Dame, 2019, <https://news.cnrs.fr/articles/hard-at-work-inside-notre-dame>

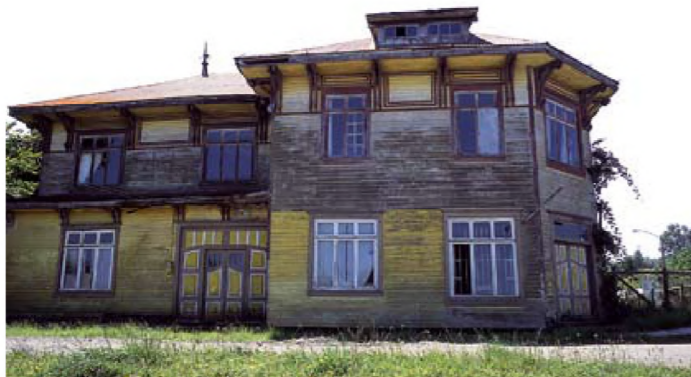
<p>Figura 52. Casona Bahamonde-Werner en Tenaún. Fuente: Lobos, 2006.</p> </div> <div data-bbox="863 464 1495 816">

Figura 52. Casona Bahamonde-Werner en Tenaún. Fuente: Lobos, 2006.

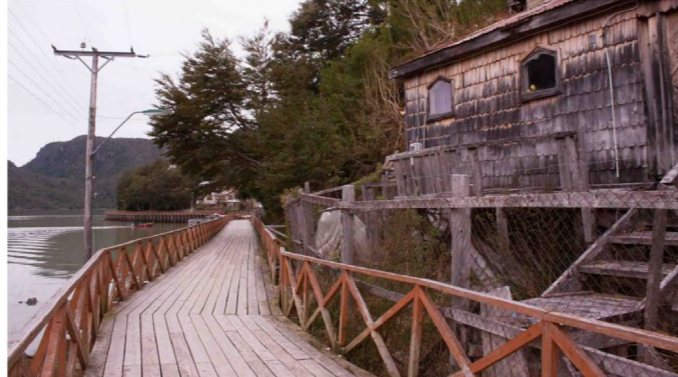
<p>Figura 53. Vivienda y pasarela en Caleta Tortel. Fuente: CMN.</p> </div> </div> <p>Viviendas Tenaún Casonas aisladas de 2 pisos las que dan al cerro y de 1 piso las que dan al mar, de estilo Art Deco reproducido por los colonos alemanes residentes en el Sur de Chile, pero construido bajo los parámetros de la escuela chilota. En la fachada de gran ornamentación se reflejan los tiempos de bonanza económica del poblado. Algunas de las viviendas fueron traídas a Tenaún por una minga tradición típica chilota de la Minga.</p> <p>Viviendas y pasarelas Caleta Tortel Viviendas aisladas de volumetría simple con techo a dos aguas apoyadas sobre pilotes de madera sobre el terreno, mismo sistema de apoyo en red de pasarelas peatonales que conectan a las casas con los embarcaderos. Su arquitectura es austera, pero se destaca los diferentes usos de la madera, forma de construir de la escuela chilota.</p> <p>Los materiales de construcción son los mismos para ambos Pueblos Tradicionales:</p> <ul style="list-style-type: none"> • Muros: cimientos de piedra en Tenaún y pilotes de madera en Caleta Tortel, con tabiquería de madera con revestimiento de tejuela o tinglado horizontal de madera • Suelos: madera • Techumbre: estructura de madera • Cubierta: tejas de madera o planchas metálicas • Puertas y ventanas: madera <p>(Lobos, 2006) (Ministerio de Obras Públicas, 2021) (Santiesteban, 2022)</p>	<div style="text-align: center;">

Figura 53. Vivienda y pasarela en Caleta Tortel. Fuente: CMN.

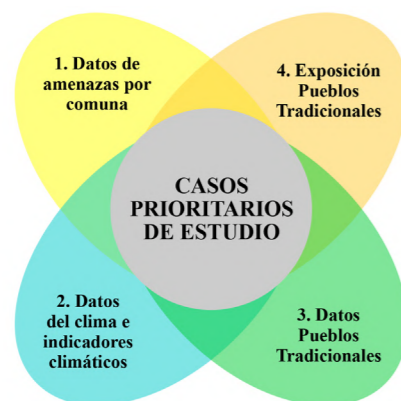
Adaptando los “Criterios para la selección de edificios” para obtener un diagnóstico del nivel de información disponible de los Pueblos Tradicionales, se definen tres criterios de selección de casos prioritarios de estudio: 1. Datos de amenazas por comunas, 2. Datos del clima e indicadores climáticos, 3. Datos Pueblos Tradicionales y 4. Exposición Pueblos Tradicionales, como se muestra en la Figura 55.

Figura 55. Criterios de selección para casos de estudio. Fuente: Elaboración propia en base a criterios de selección de Haugen et. al, 2018.

La selección de los casos va en la interrelación de estos 4 criterios, en otras palabras, tendrán prioridad Pueblos Tradicionales que cumplan con los 4 criterios por sobre otros que cumplan con un menor número de criterios.

⁴⁸ Ver Figura 55. Criterios de selección para casos de estudio, pág. 88.

Figura 55. Criterios de selección para casos de estudio. Fuente: Elaboración propia en base a criterios de selección de Haugen et. al (2018).

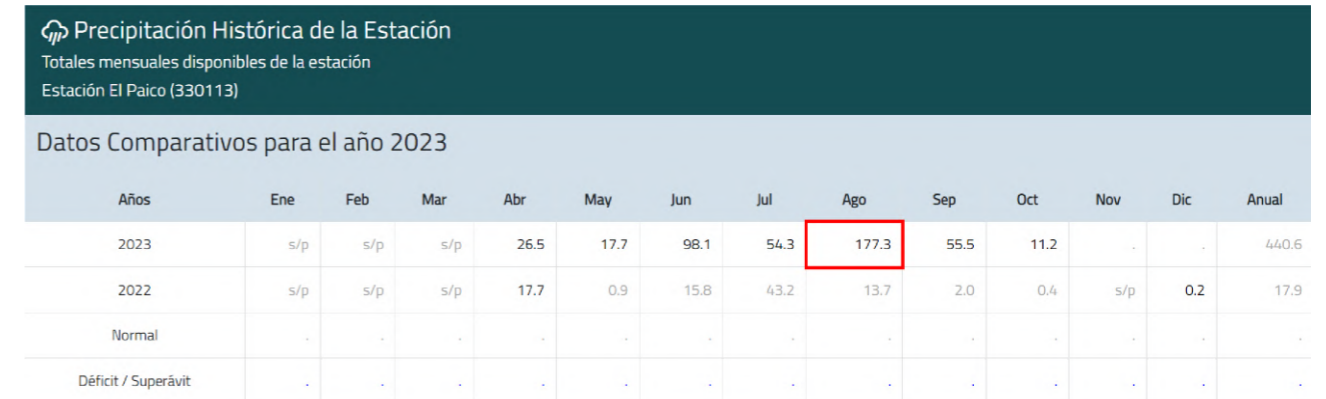
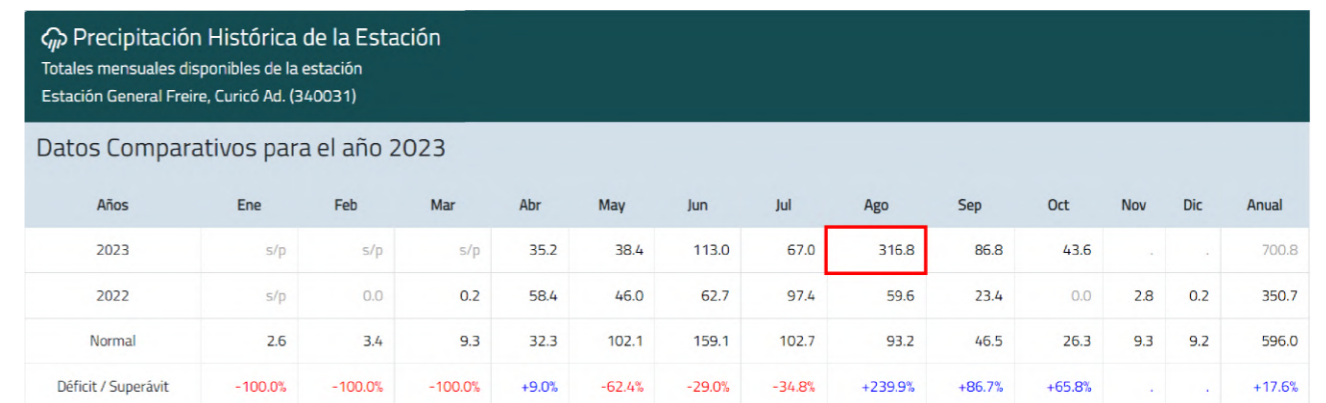
Figura 58. Precipitaciones Agosto 2023, estación El Paico correspondiente al Pueblo Villa Alhué. Fuente: Dirección Meteorológica de Chile – Servicios Climáticos, obtenido de: <https://climatologia.meteochile.gob.cl/application/historico/aguaCaidaHistoricaMensual/330113>

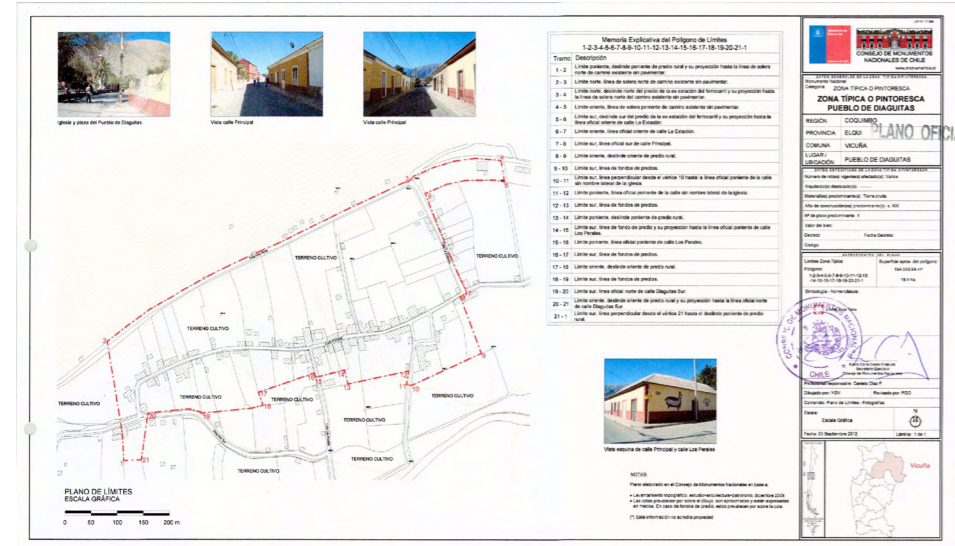
Siguen los planos que tienen buena representación gráfica, identificado el polígono de protección que incorpora el contexto cercano y fotografías de los sectores más característicos. Tal es el caso del plano de pueblo de Diaguitas (Figura 65), donde el pueblo de estructura a lo largo de un camino principal y se protegen tanto las viviendas como los terrenos de cultivos, que permitieron y dieron carácter al desarrollo del poblado.

Figura 65. Plano pueblo de Diaguitas. Fuente: CMN, 2012.

Figura 65. Plano pueblo de Diaguitas. Fuente: CMN, 2012.

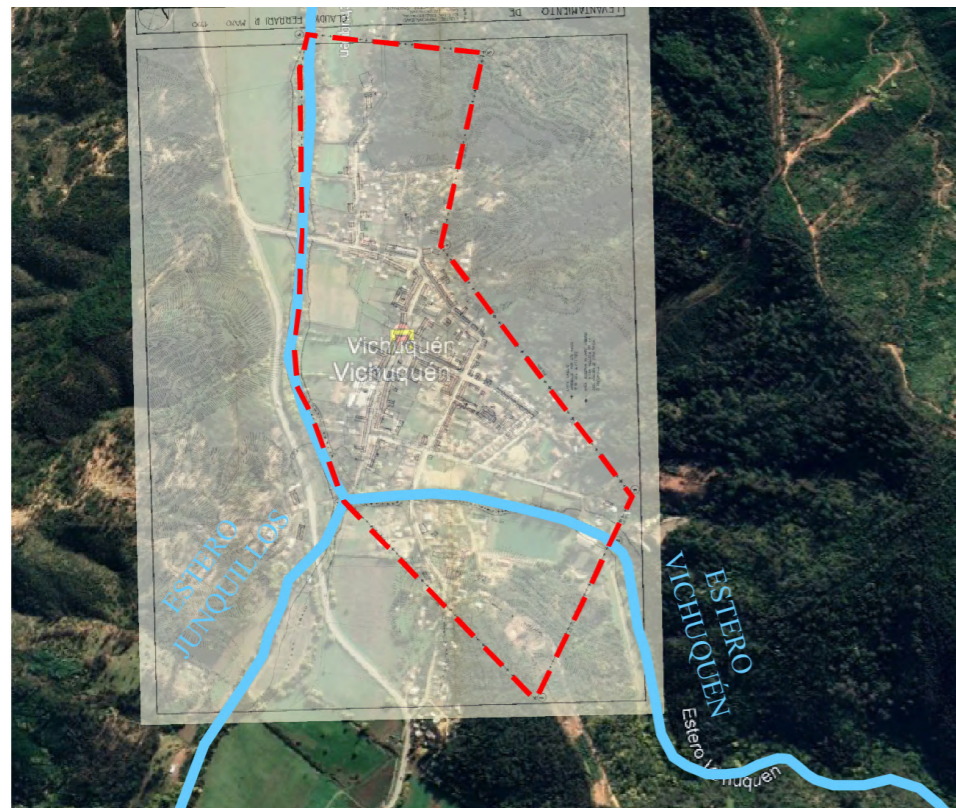
Figura 68. Ejemplo de la evaluación de exposición a la tormenta de lluvia con inundación/aluvión para el Pueblo Tradicional 15. Pueblo de Vichuquén. Fuente: Elaboración propia en base Google Earth y plano del CMN.

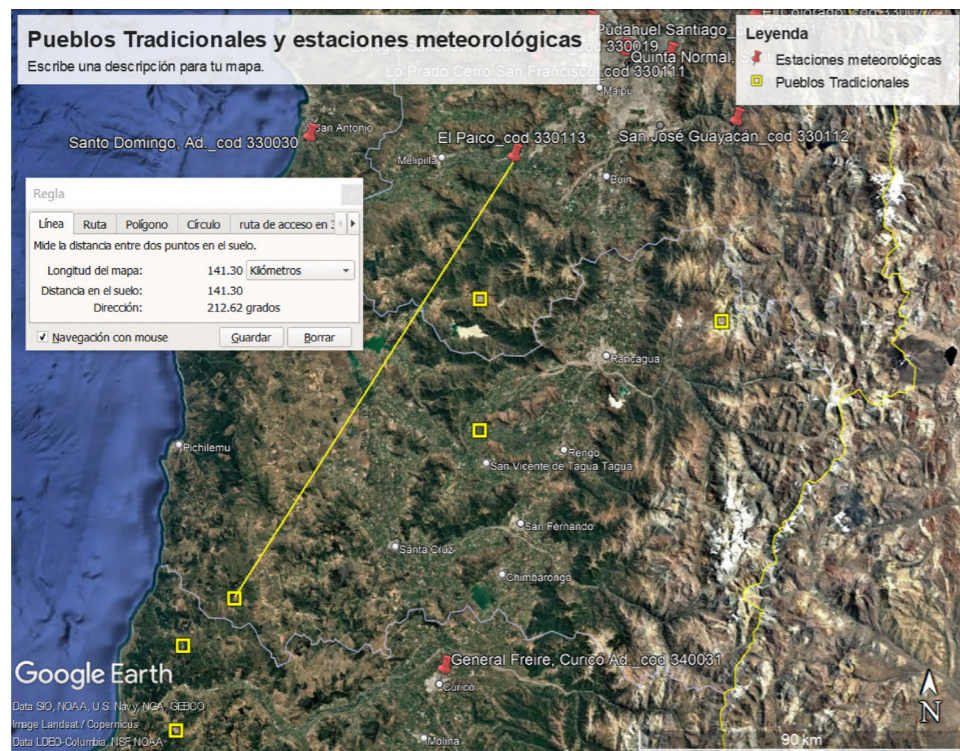
Figura 78. Ejemplo del Pueblo Tradicional 14. San Pedro de Alcántara y la medición de distancia a la estación meteorológica El Paico. Fuente: Elaboración propia en base Google Earth, datos del CMN e IDE.

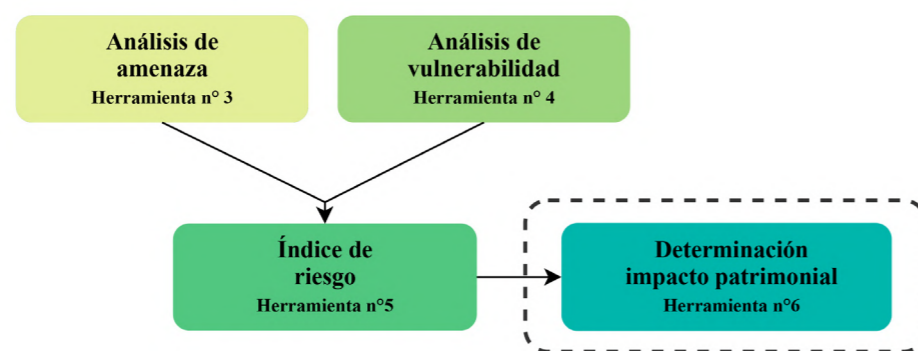
Figura 89. Pasos para calcular el Índice de Riesgo del Patrimonio Cultural. Fuente: Adaptada de Forino et al. 2016.

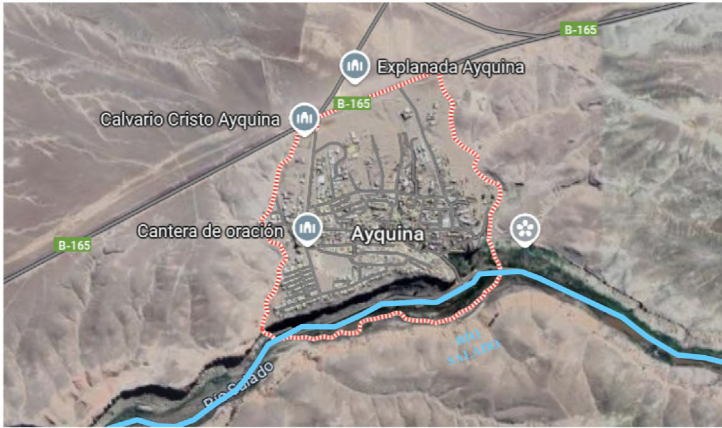
EXPOSICIÓN A TORMENTA DE LLUVIA CON INUNDACIÓN/ALUVIÓN 7. PUEBLO DE AYQUINA		- Exposición alta - El río está cruzando el poblado, no se especifica el área protegida
NORTE PUEBLOS TRADICIONALES ALTIPLÁNICOS	✱

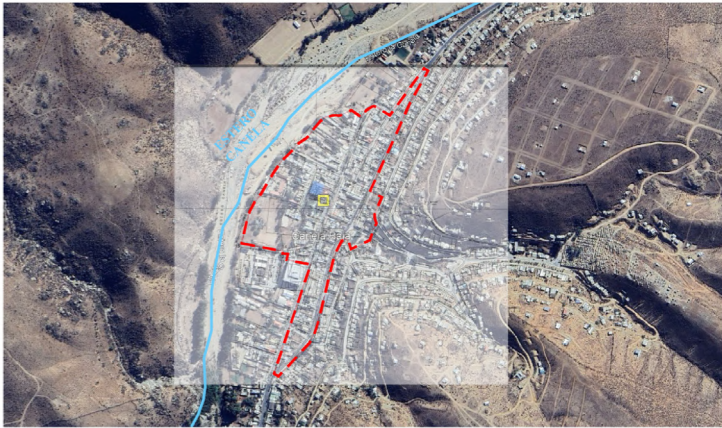
EXPOSICIÓN A TORMENTA DE LLUVIA CON INUNDACIÓN/ALUVIÓN II. CASCO HISTÓRICO DE CANELA BAJA		- Exposición alta - El estero bordea el área protegida
NORTE PUEBLOS TRADICIONALES DE LA REGIÓN DE COQUIMBO

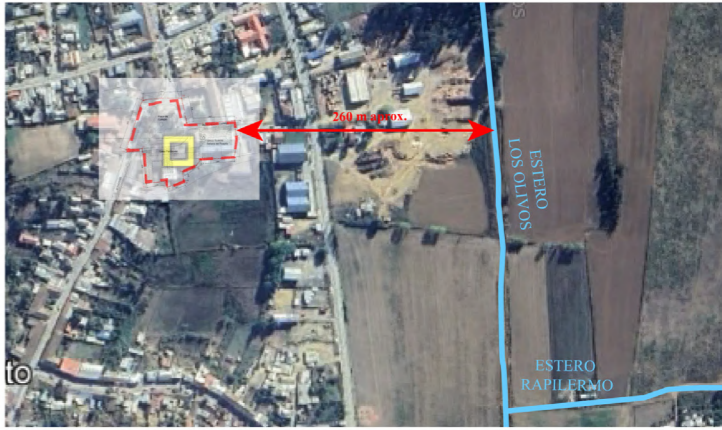
EXPOSICIÓN A TORMENTA DE LLUVIA CON INUNDACIÓN/ALUVIÓN		- Exposición media - El estero está a 250 m aprox. del poblado, no se especifica el área protegida
17. RADIO URBANO CON SUS LÍMITES ACTUALES DEL PUEBLO DE NIRIVILO		
SUR	PUEBLOS TRADICIONALES DEL SUR
