**UNIVERSIDAD TÉCNICA FEDERICO SANTA MARÍA | DEPARTAMENTO DE ARQUITECTURA**  
**MAGISTER EN REHABILITACIÓN ARQUITECTÓNICA SOSTENIBLE**

# **ANÁLISIS CLIMÁTICO PARA LA CONSERVACIÓN PREVENTIVA DE LOS ACERVOS PATRIMONIALES EN LA CIUDAD DE VALPARAÍSO**

**TESIS DE MAGISTER**  
**THALÍA ALINE VALDENEGRO HUIRCÁN**

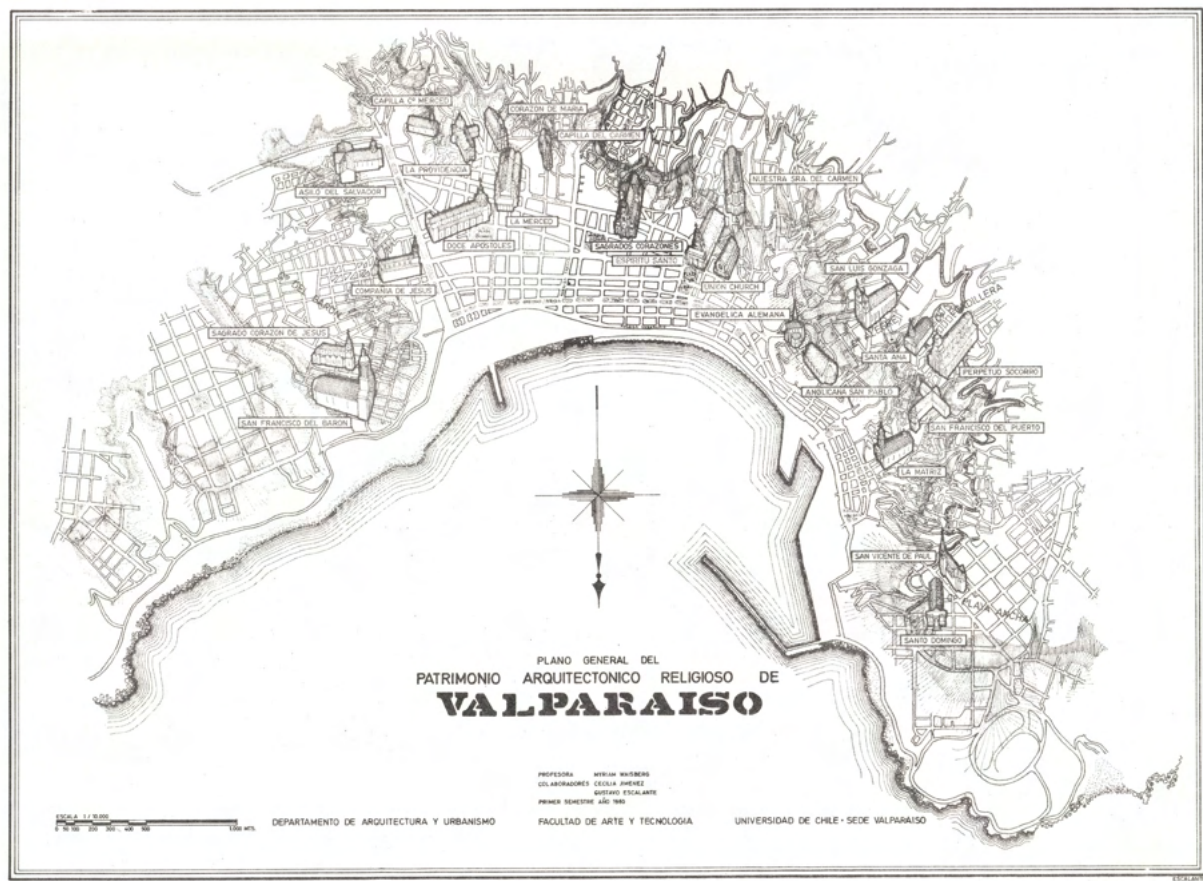
**Figura 3** Plano general de la Arquitectura religiosa de Valparaíso

La figura 3 permite comprender esta organización espacial, donde iglesia y plaza estructuran el espacio urbano dentro del damero colonial.

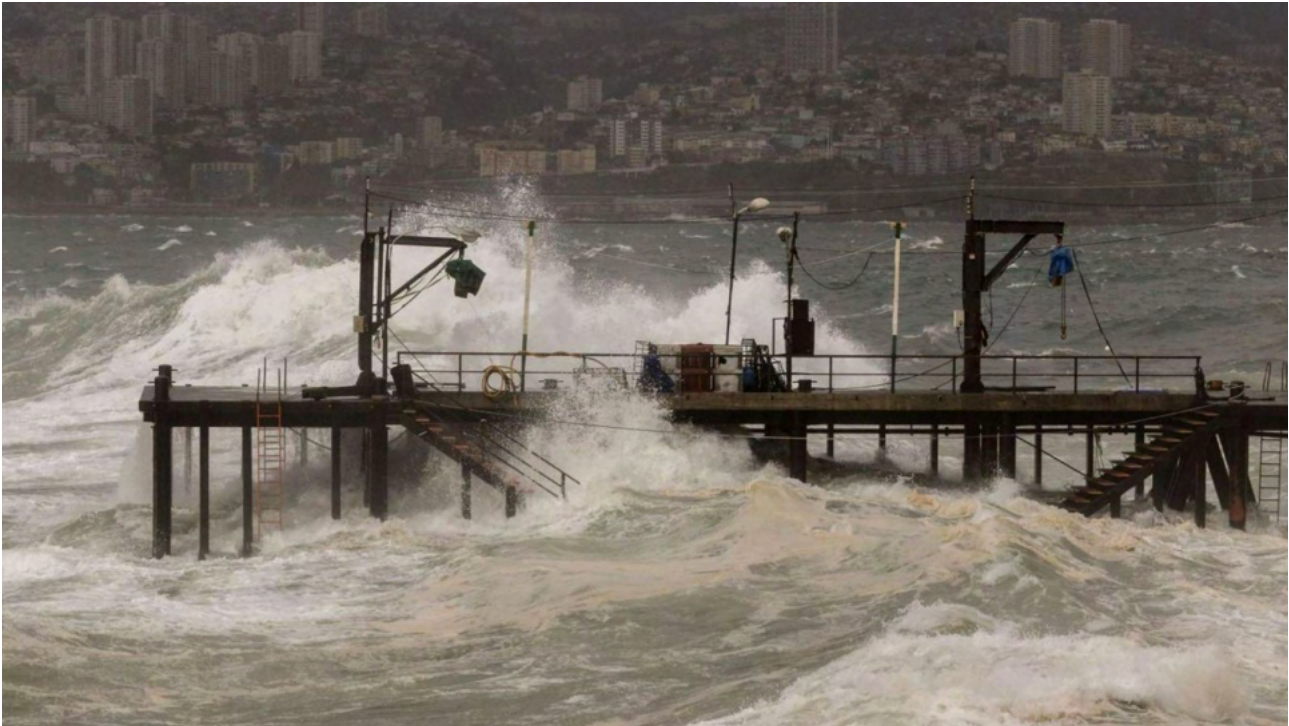
**Figura 10** Fotografía de marejadas del 2024 en Valparaíso

Las marejadas registradas en 2024, fueron consideradas las más extremas de los últimos 40 años, según los estudios realizados por escuela de Ingeniería Civil Oceánica de la Universidad de Valparaíso y por el Servicio Hidrográfico y Oceanográfico de la Armada de Chile (SHOA). En la imagen de la figura 10, se evidencia la creciente exposición de la ciudad a eventos extremos, con olas de gran magnitud y vientos intensos.

Las olas en invierno alcanzaron casi 20 metros de altura, eran equivalentes a edificios de 6 pisos y los vientos alcanzaron los 110 km por hora en la zona costera, mostrándose con gran intensidad, lo que también demuestra un claro contraste climático entre el verano y el invierno. La complejidad de los fenómenos naturales que ocurren en la costa —donde confluyen el agua, el aire, los sedimentos y las obras marítimas— obliga a modelar los procesos dominantes y descartar aquellos que tienen una relevancia menor. (Morales Gamboa et al., 2019). Estos modelos físicos y numéricos permiten determinar la importancia de dichos procesos y predecir escenarios futuros ante las intervenciones humanas o el cambio climático.

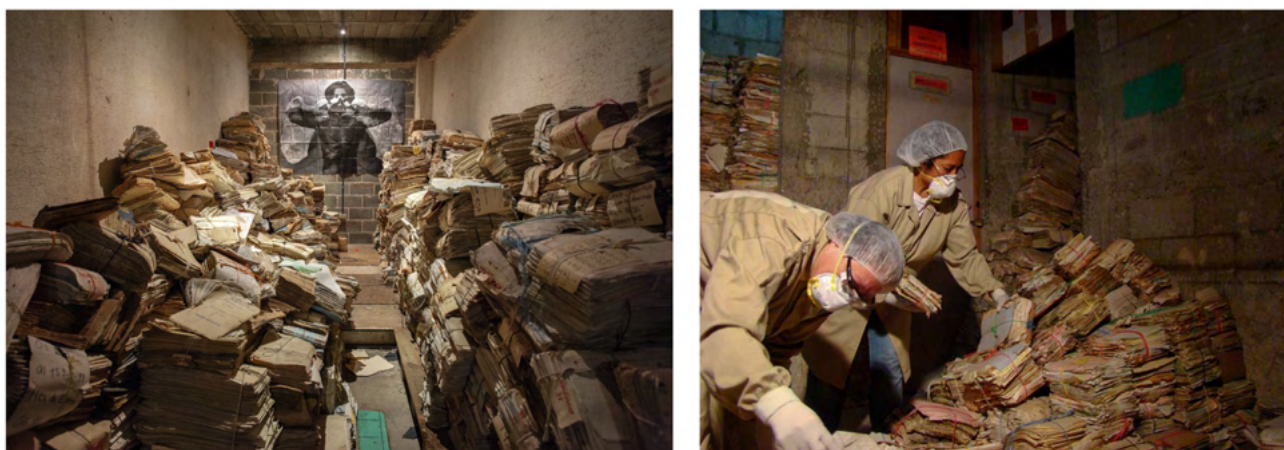
**Figura 12** Fotografías del interior Archivo Histórico de la Policía Nacional de Guatemala en su vigésimo aniversario, un acervo en críticas condiciones de conservación, con evidente deterioro del material documental

Las estrategias internacionales y criterios de ICCROM, permiten mitigar muchos de los riesgos asociados a la preservación de colecciones, minimizando así, los agentes de deterioro biológicos como plagas, agentes físicos tales como polvo o suciedad y agentes químicos que influyen en la acidez del PH con el papel, sin embargo, no siempre están asociadas a los contextos históricos y sociales de cada territorio, ya que muchas veces, el Estado y sus instituciones públicas merman los avances archivísticos por temas políticos, como puede verse en el ejemplo anterior del Archivo policial guatemalteco.

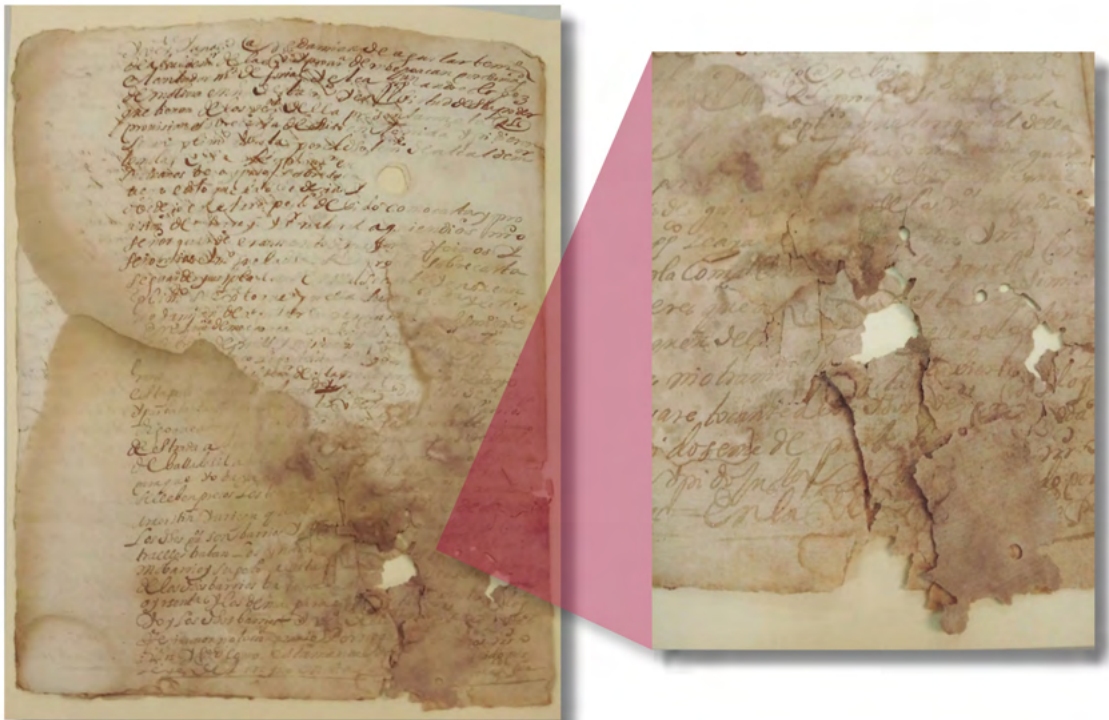
| Descripción | Consulta | Reprografía | Nivel de deterioro | Reporte AGN |
|---|---|---|---|---|
| Detalle de <b>crecimiento de microorganismos con textura afelpada.</b> | No apto.<br>Se debe suspender su consulta. | No apto. | Malo. | Reporte PDD. |

La crisis climática acelera los procesos de deterioro físico, químico y biológico en los archivos, especialmente en regiones costeras y tropicales expuestas a humedad elevada, inundaciones y eventos extremos. Estas condiciones favorecen la proliferación de microorganismos como hongos y moho, los que provocan en los libros o documentos un reblandecimiento del papel en la zona afectada que adquiere aspecto de concreción o costra. (Ruiz et al., 2021) Esto se puede apreciar de mejor manera en las imágenes de las figuras 13, 14 y 15:

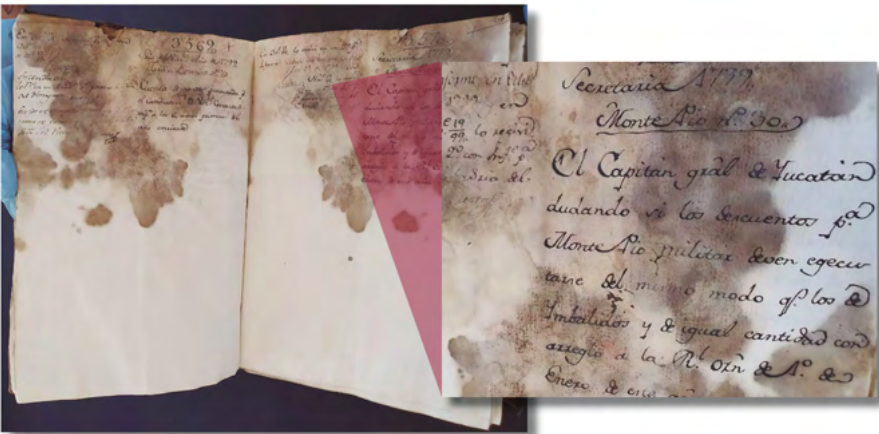
| Descripción | Consulta | Reprografía | Nivel de deterioro | Reporte AGN |
|---|---|---|---|---|
| Volumen con <b>manchas coloreadas cafés</b> provocada por la presencia de microorganismos. | No apto.<br>Se debe suspender su consulta. | No apto. | Malo. | Reporte PDD. |

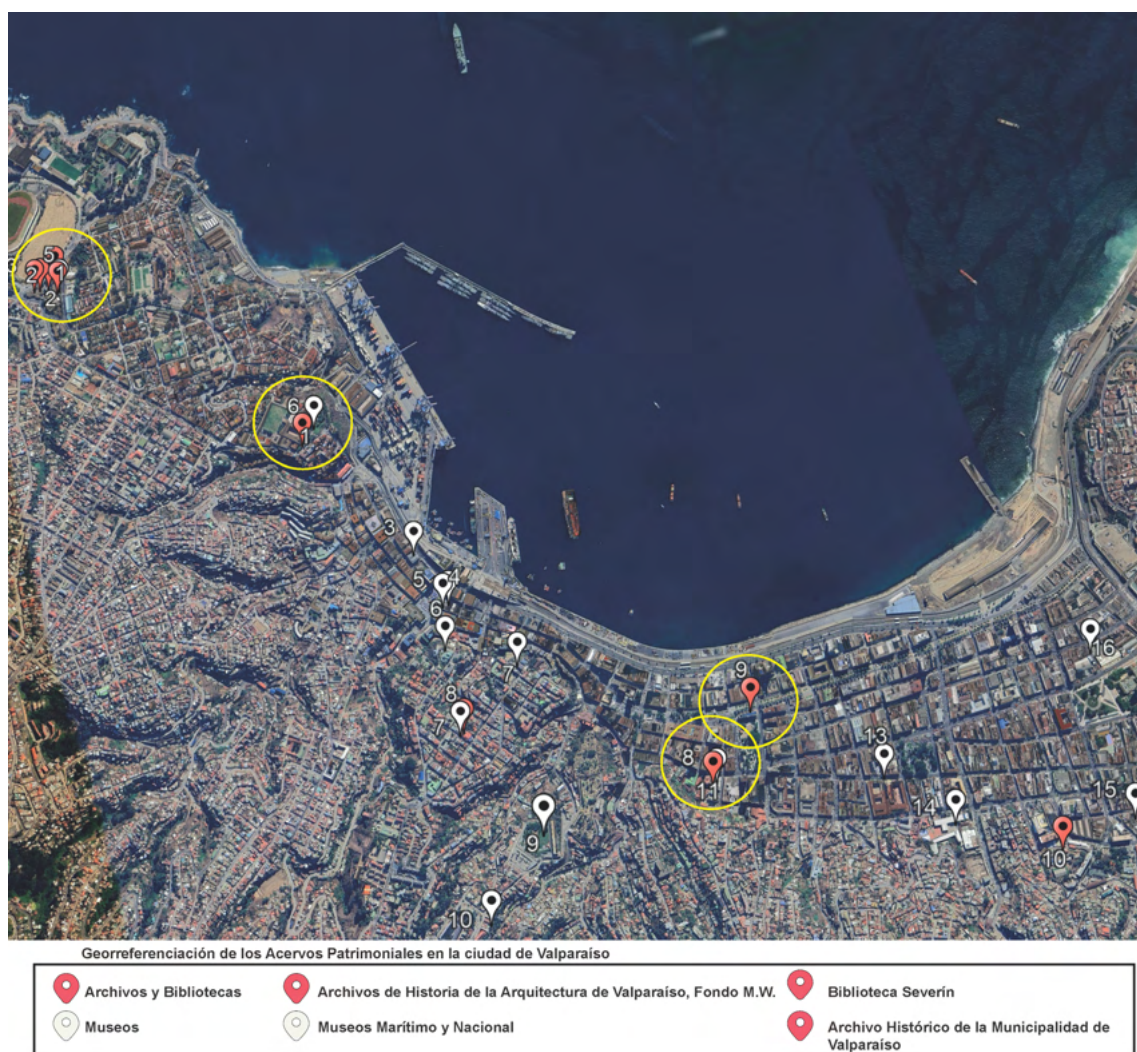
**Figura 24** Georreferenciación de los acervos patrimoniales en la ciudad de Valparaíso

Su función es orientar el desarrollo territorial bajo criterios de sostenibilidad, seguridad y coherencia con políticas públicas patrimoniales y ambientales. Al partir de la integración de estos elementos, se delimita la zona de concentración de los acervos, permitiendo la selección de casos de estudio representativos. En el mapa de la figura 24, están señalados en color rojo los archivos, y color blanco los museos.

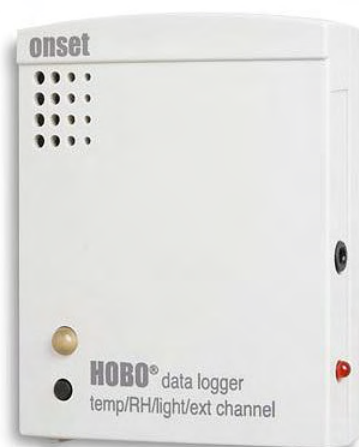
**Figura 38** Data logger HOB0 U12

El Data Logger HOB0 U12 es un dispositivo electrónico utilizado para el monitoreo y almacenamiento de variables ambientales, tales como temperatura y humedad relativa, mediante sensores integrados de alta precisión. Para esta investigación, los equipos fueron configurados con un intervalo de registro de 15 minutos entre mediciones, permitiendo recopilar información continua sobre las condiciones ambientales presentes en los depósitos documentales durante los períodos de monitoreo.

La figura 38 muestra el registrador HOB0 U12, donde la información se transfiere posteriormente desde el Data logger a un computador personal mediante un cable. (Biblioteca Nacional de Venezuela et al., 2000) Facilitando su procesamiento y representación gráfica, ilustrando y sistematizando la información de las condiciones climáticas a través del tiempo.

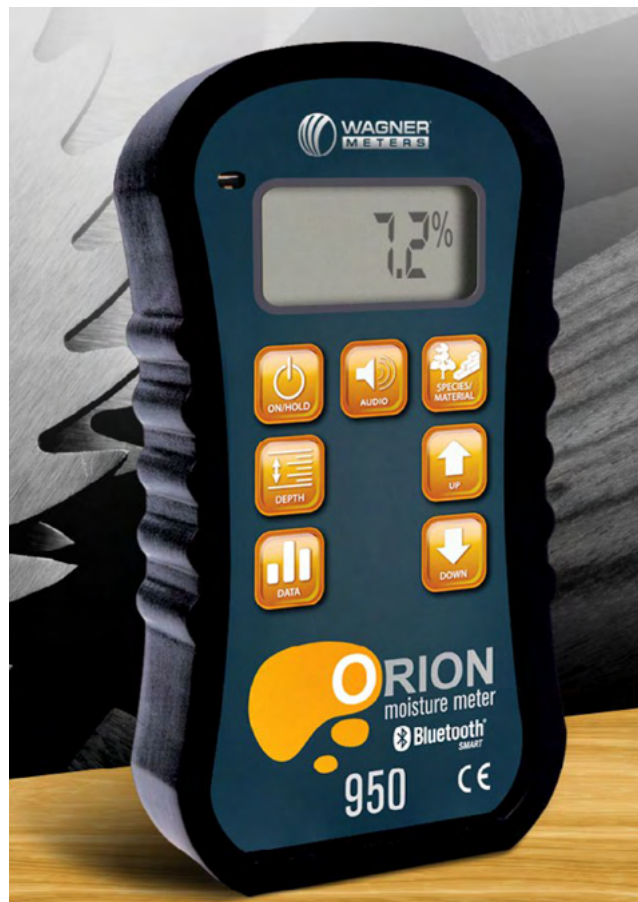
**Figura 39** Higrómetro Wagner 950

Para complementar el análisis se utilizó un higrómetro, modelo Wagner ORION 950, empleado para medir estructuras de hormigón armado presentes en los casos de estudio.

El instrumento profesional de la figura 39, permitió identificar zonas con presencia de humedad acumulada y posibles patologías constructivas asociadas.

Paralelamente, se utilizó de forma complementaria, el higrómetro para medir la humedad presente en los muros con estado crítico, detectando así, posibles patologías que también se vincularon al deterioro del soporte en papel.

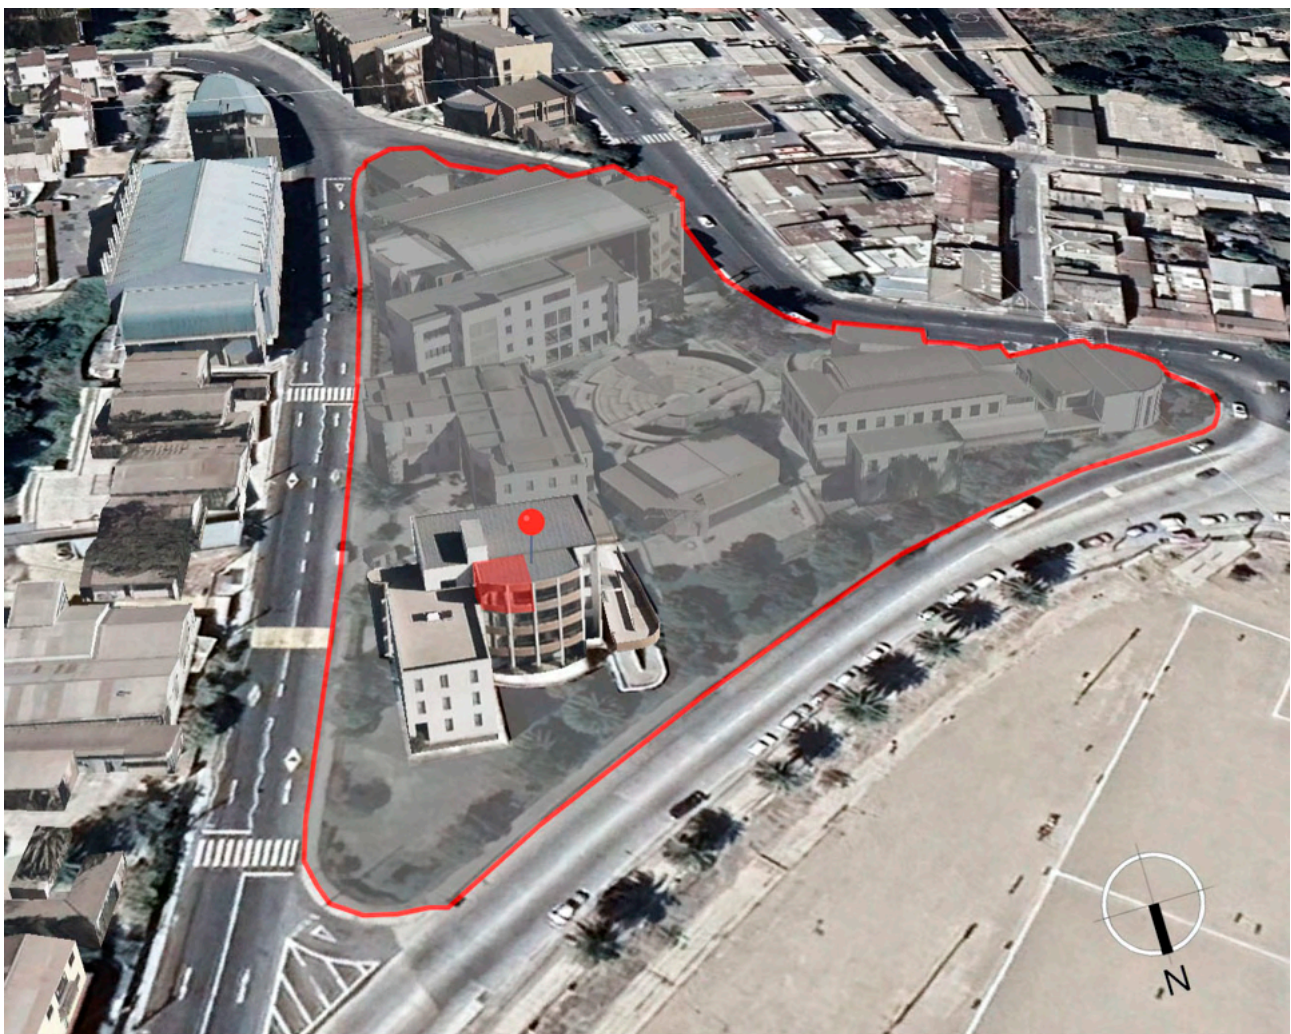
**Figura 40** Imagen Isométrica de la Facultad de Arquitectura UV

El acervo documental fue creado el 30 de abril de 2012 por Resolución exenta N° 10475 y se constituyó a partir del legado de la arquitecta Myriam Waisberg Isacson. (Unidad de Patrimonio, 2024) Este fondo reúne documentos, planos, fotografías y otros materiales que dan cuenta de la evolución arquitectónica de Valparaíso. El Archivo se emplaza en el edificio de la Facultad de Arquitectura de la Universidad de Valparaíso (Ver figura 40)

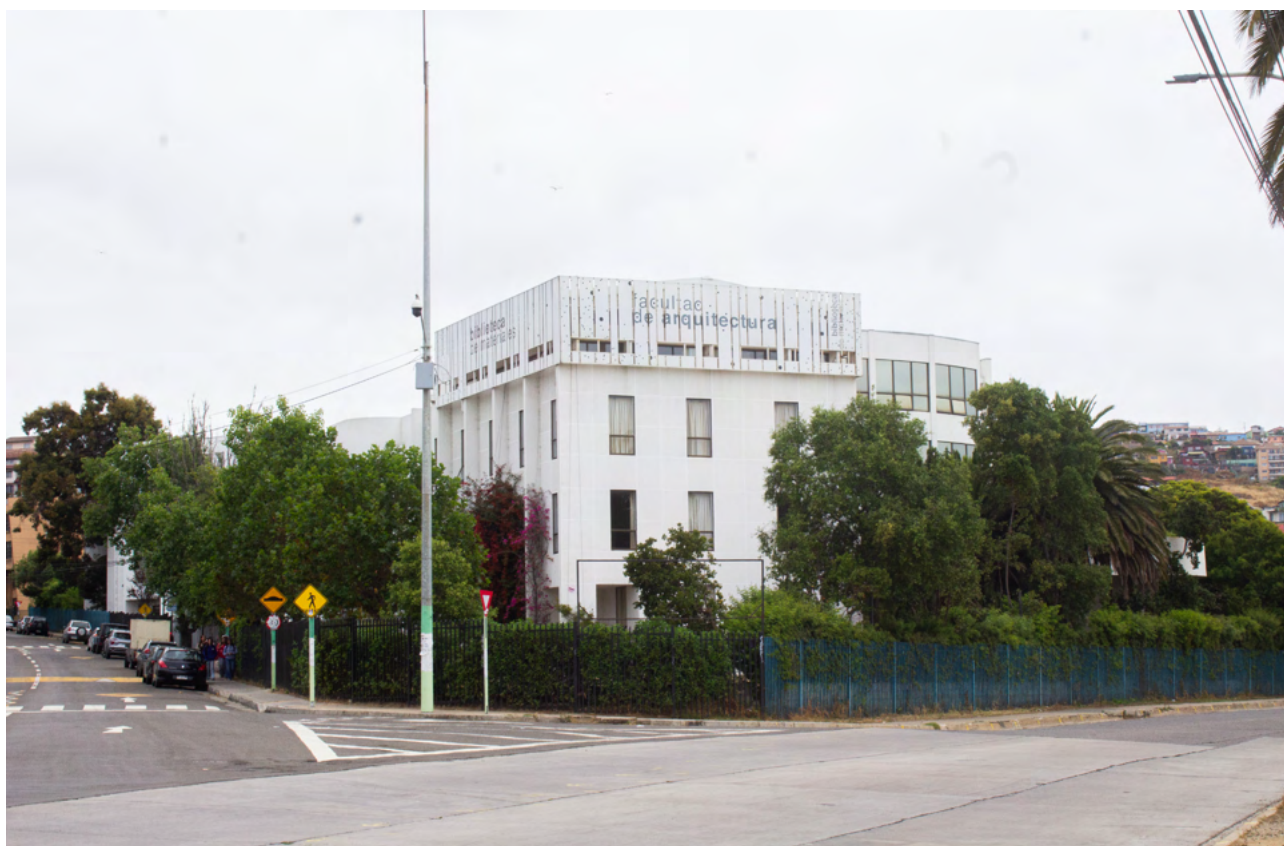
**Figura 43** Fotografía frontal exterior de la Facultad de Arquitectura UV: área de Archivo MW

Sin embargo, como se aprecia en las fotografías de las figuras 43 y 44, la envolvente presenta deficiencias de aislamiento, lo que incide en pérdidas térmicas y fluctuaciones ambientales. Este comportamiento se confirma en los gráficos de monitoreo, donde, tal como se observa, el interior presenta mayor estabilidad relativa respecto del exterior, aunque sin alcanzar condiciones ambientales adecuadas para la conservación.

Las mediciones evidencian que el recinto depende de gran medida de condiciones externas, con baja incidencia del factor antrópico.

En términos de conservación preventiva, la mejor estrategia para este espacio es combinar el aislamiento térmico pasivo (con énfasis en la techumbre y los muros exteriores), el sellado de infiltraciones, la ventilación controlada (idealmente implementada de manera regular durante la semana y en rangos horarios definidos), y finalmente, el monitoreo climático continuo.

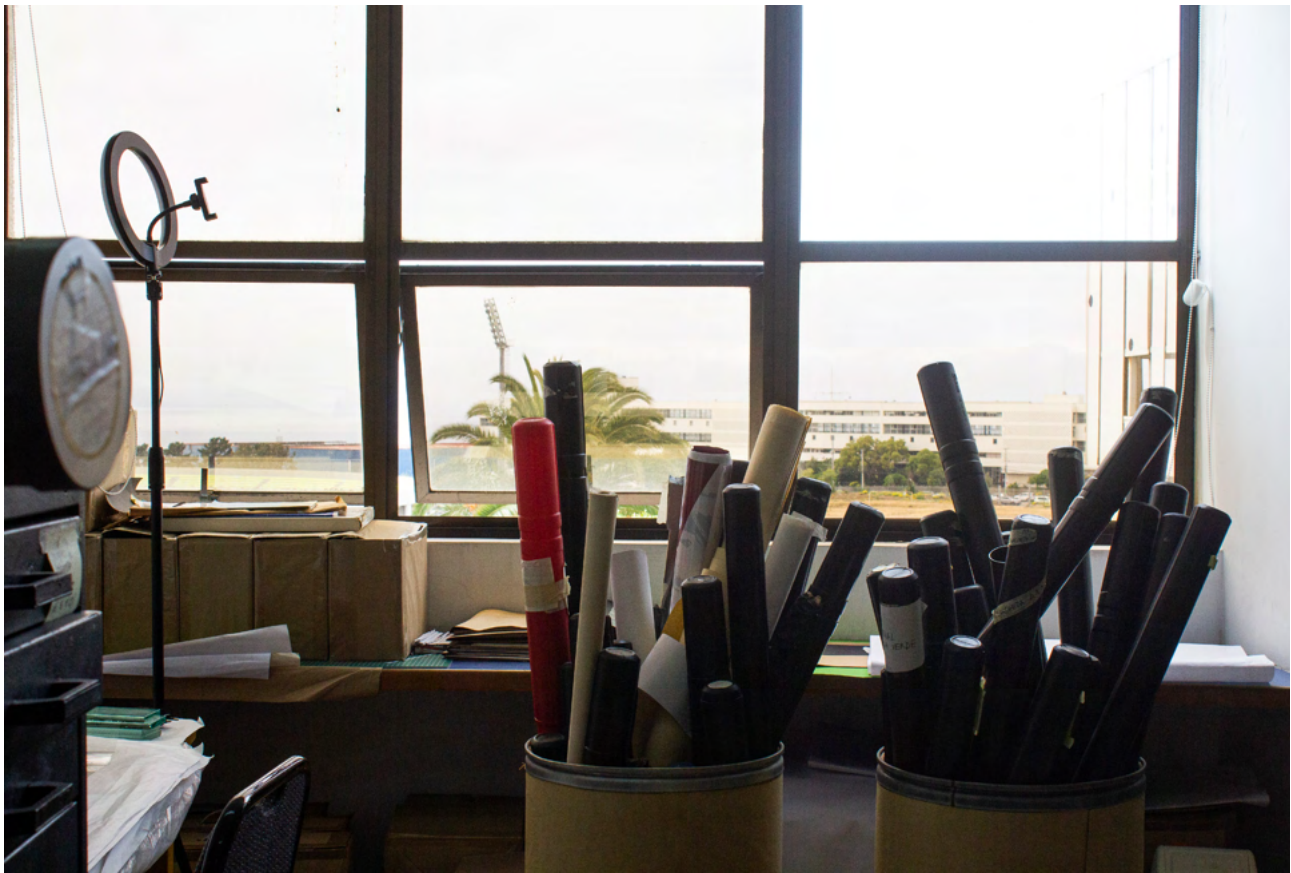
**Figura 47** Fotografía del interior de depósito/oficina Archivo MW

Estas condiciones también se ven reflejadas en las mediciones puntuales de humedad relativa realizadas con higrómetro digital durante las campañas de invierno y primavera, las cuales se complementan con el registro visual del espacio interior. (Ver figura 47)

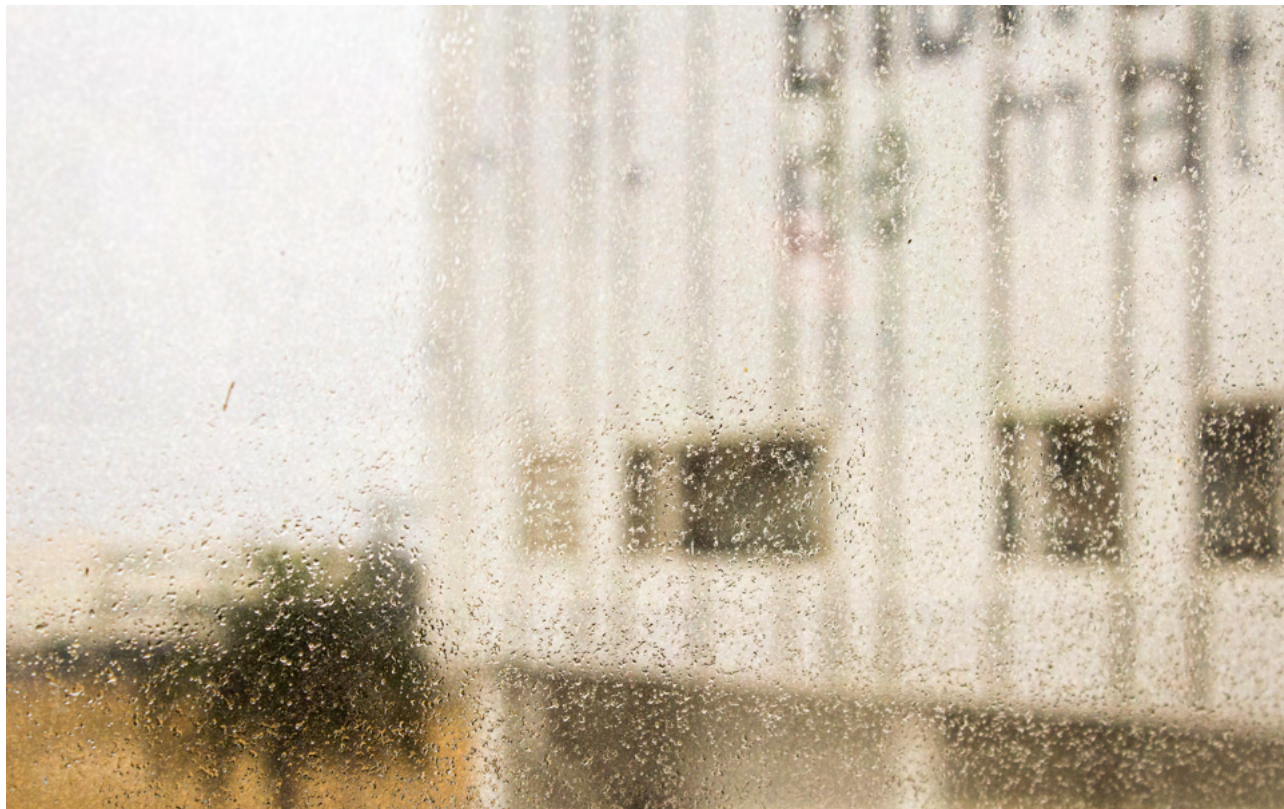
**Figura 52** Fotografía que ejemplifica el fenómeno de condensación en la ventana del Archivo MW, donde se pueden ver las gotas de agua y humedad producto del exterior frío e interior más cálido

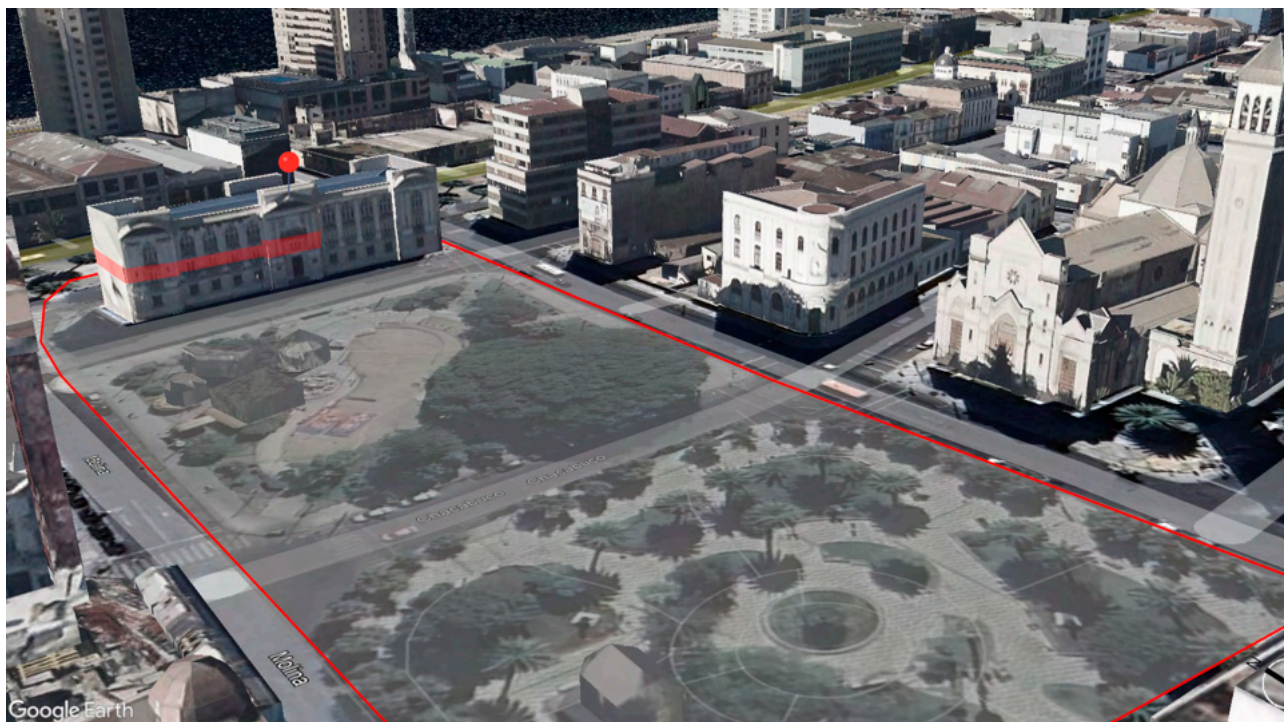
**Figura 53** Imagen Isométrica de la Biblioteca Santiago Severín

Su emplazamiento responde a un volumen de geometría rectangular aguda, dispuesto de forma aislada en medio de una intersección de 4 calles, lo que permite una percepción panorámica del edificio desde el espacio público circundante, enfrentado ante 2 plazas. La biblioteca posee dimensiones aproximadas de 58 mt. de largo, con 12 mt. de ancho y 15 mt. de altura. En su nivel subterráneo, ubicado a 2,45 mt. Bajo la cota de acceso, se resguarda una de las colecciones de prensa histórica más relevantes de la región. (Ver figura 53)

El edificio está protegido por el Consejo de Monumentos Nacionales, y fue declarado Monumento Histórico el 25 de septiembre de 1998 y cuenta con una superficie construida de 738,3 m<sup>2</sup>. Su materialidad predominante es de hormigón armado, presente desde las fundaciones hasta muros y losas, lo que ha permitido un buen desempeño estructural frente a eventos sísmicos. En contraste, la techumbre incorpora un entramado de madera no visible desde el exterior, mientras que los elementos ornamentales interiores y exteriores son de yeso, y las carpinterías corresponden a madera nativa.

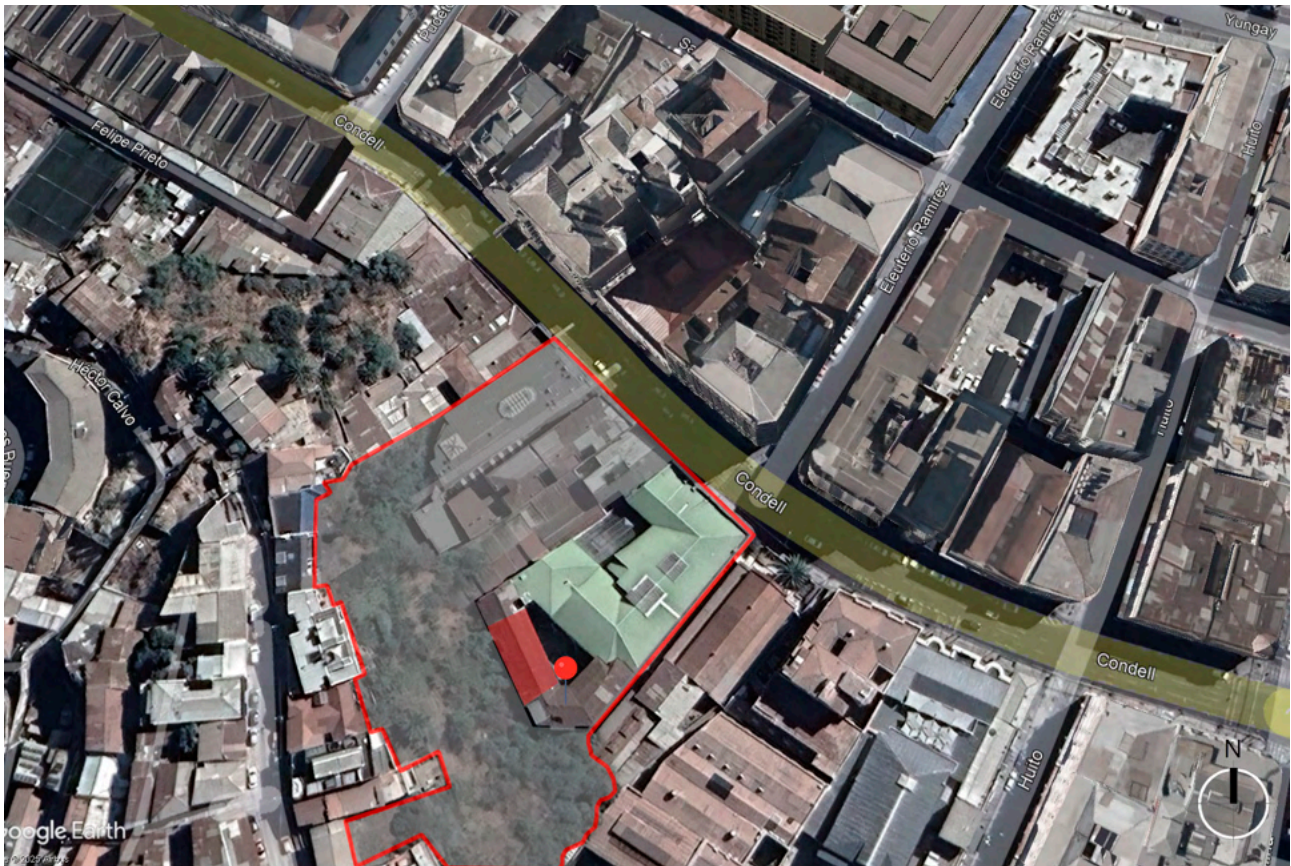
**Figura 67** Imagen de emplazamiento del Archivo Histórico de la Municipalidad de Valparaíso

El archivo Histórico se encuentra ubicado en pleno centro de la ciudad de Valparaíso, en el edificio Consistorial ubicado en calle Condell, cerca del Museo de historia natural y la plaza Victoria. (Ver figura 67) El inmueble corresponde al antiguo palacio de la familia Espic y Huidobro construido a principios del siglo XX en hormigón armado, una materialidad característica de la arquitectura institucional de la época. Actualmente, el edificio cuenta con más de 100 años de antigüedad, condición que resulta especialmente relevante al momento de evaluar su comportamiento estructural y ambiental frente a las exigencias contemporáneas de conservación preventiva.

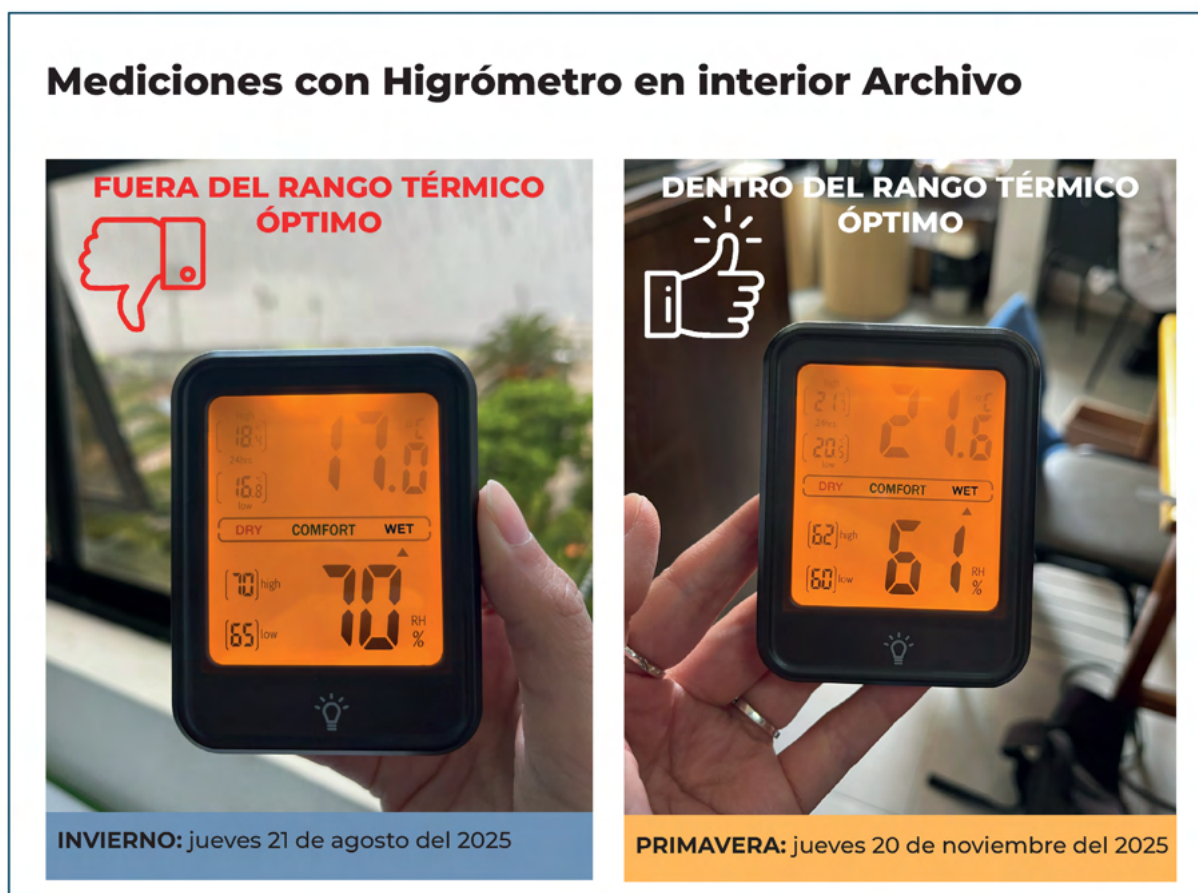
**Figura 78** Ejemplo de rangos térmicos óptimos de un Acervo patrimonial

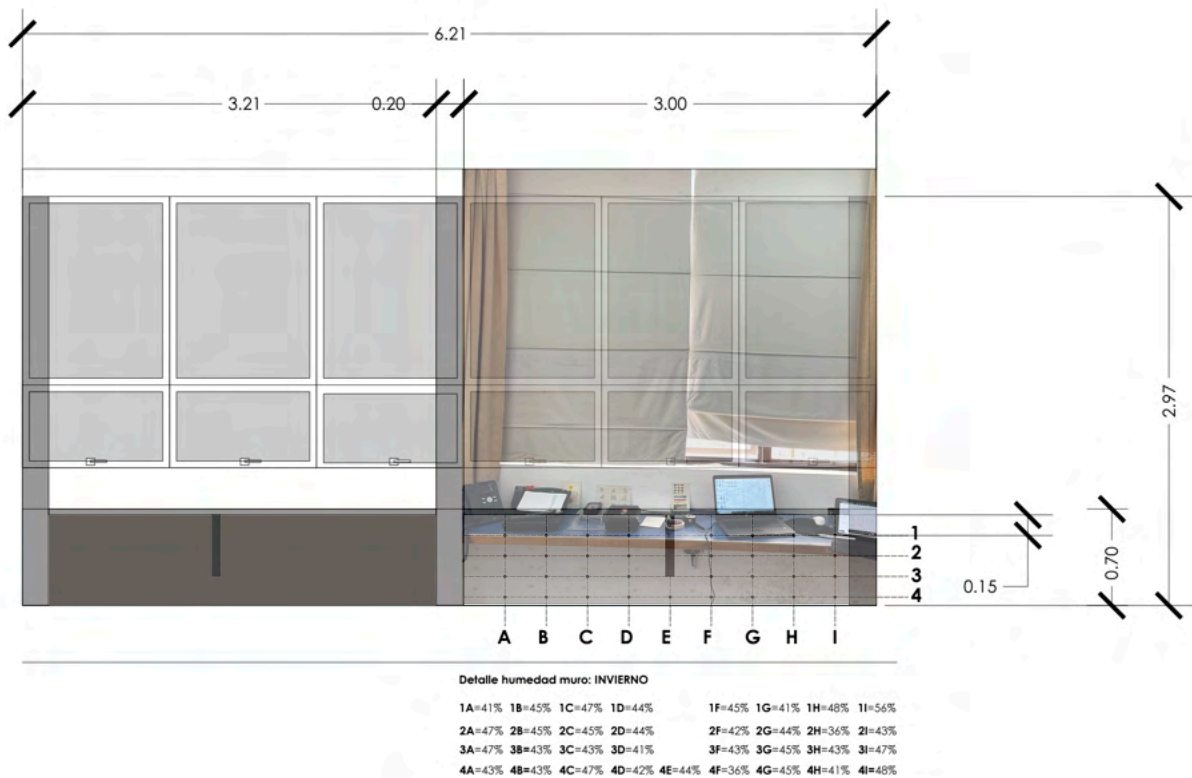
Figura 79 Mediciones puntuales de HR% en Muro de depósito/oficina, Archivo MW

Lo que puede verse en la figura 79, sobre las mediciones puntuales de humedad relativa, donde se concentró una mayor humedad por capilaridad.

El análisis permitió identificar una distribución homogénea de la humedad relativa en los distintos puntos del muro de hormigón armado, con valores mayoritariamente comprendidos entre el 41% y 47%. Esto evidenció la ausencia de focos activos de infiltración o ascenso capilar. (Ver tabla 21) Sin embargo, la permanencia dentro del rango crítico indicó un comportamiento higroscópico activo del material, asociado a la capacidad del hormigón de retener humedad en su estructura porosa.

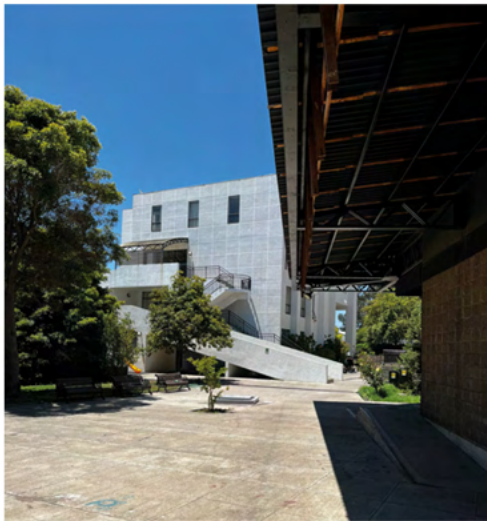
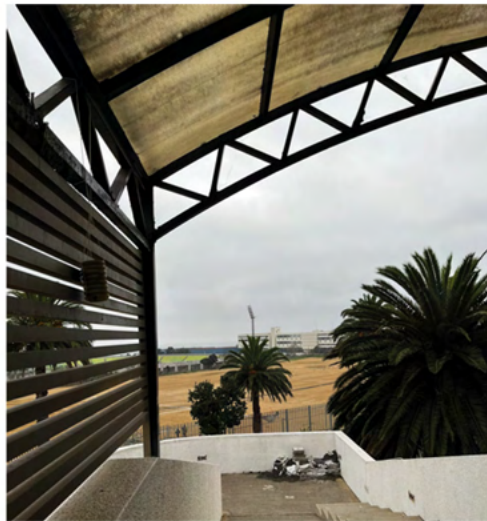
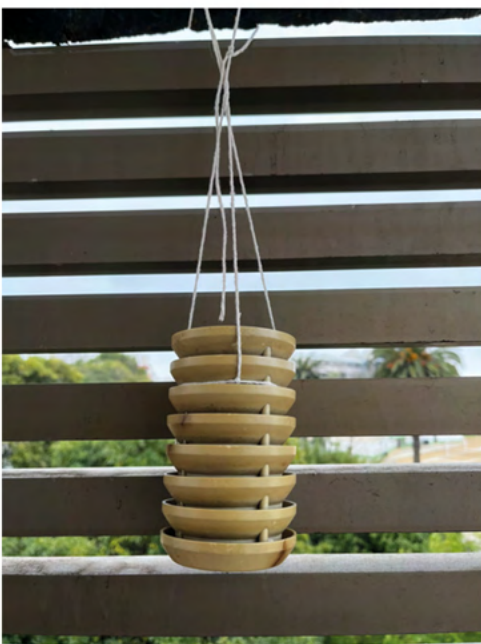
**Figura 86** Fotografías del espacio exterior del Archivo MW

El registro exterior del Archivo MW, que se puede observar en la figura 86, mostró muros expuestos a condiciones ambientales costeras, lo que fue coherente con lo declarado en la encuesta respecto a problemas de humedad.

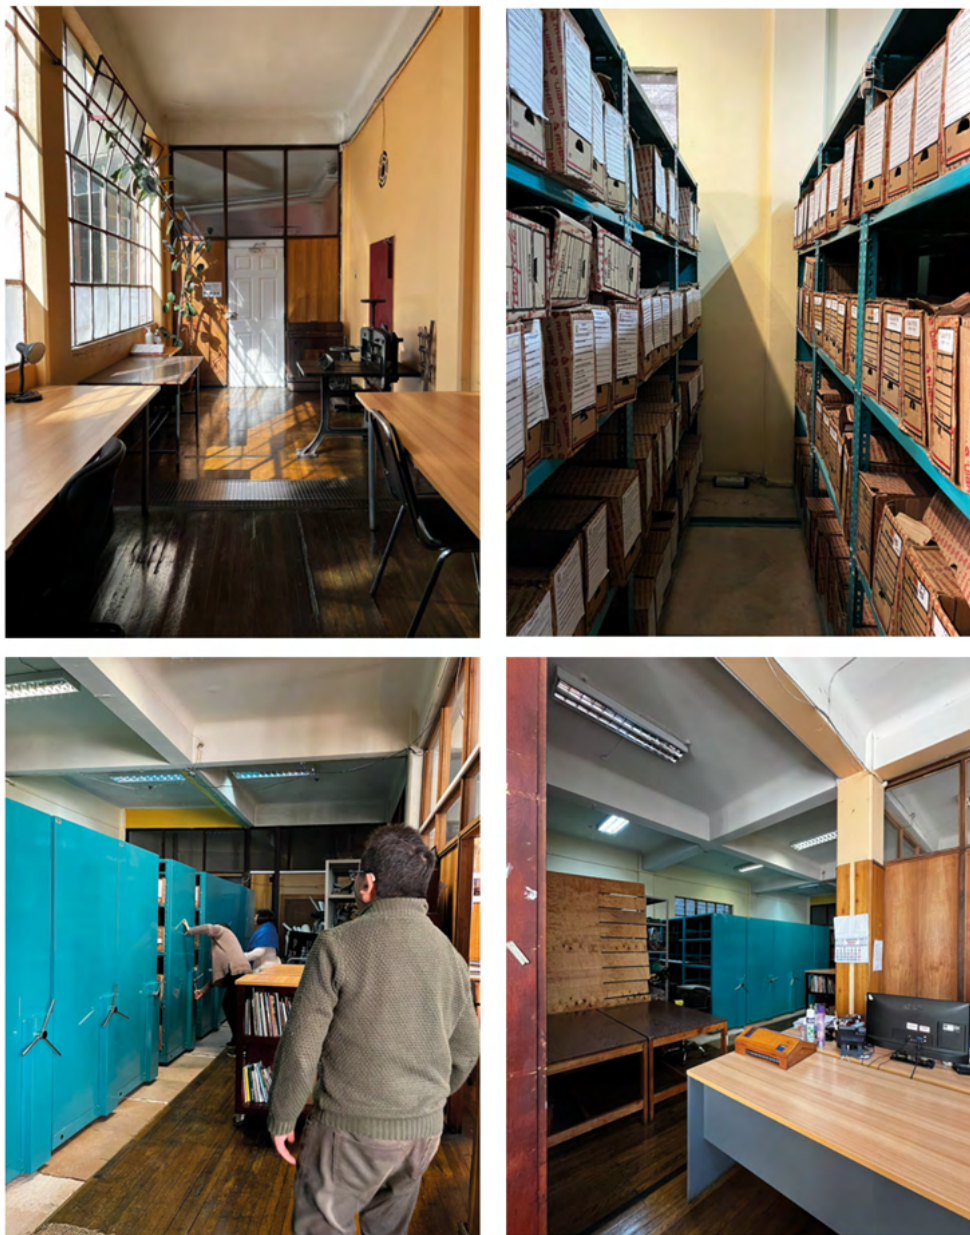
**Figura 93** Fotografías del espacio interior del Fullspace del Archivo Histórico de la Municipalidad de Valparaíso

Las siguientes imágenes de la figura 93, mostraron un sistema de almacenamiento eficiente en términos espaciales, compuesto por 8 estanterías que maximizan el espacio, pero con problemas de microclima y acumulación de humedad.

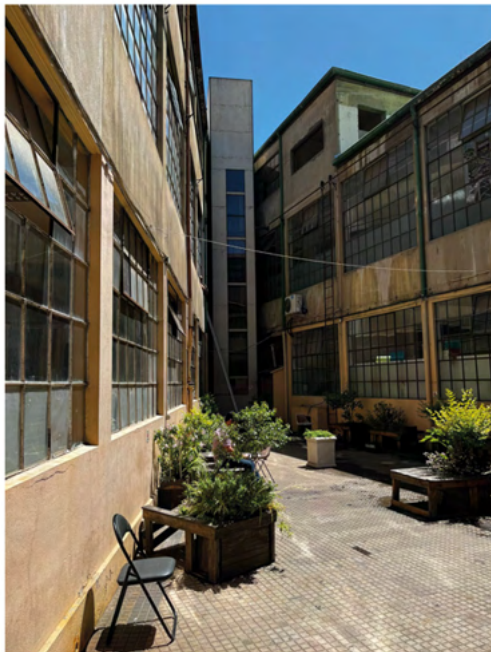
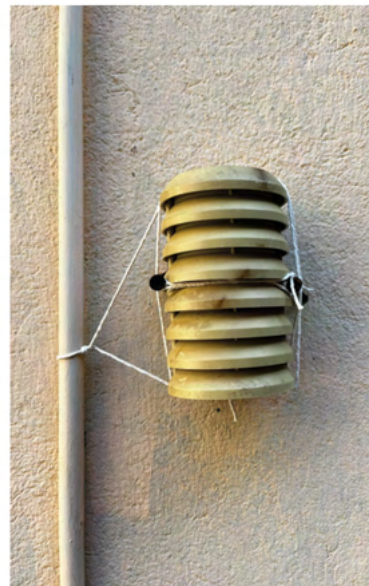
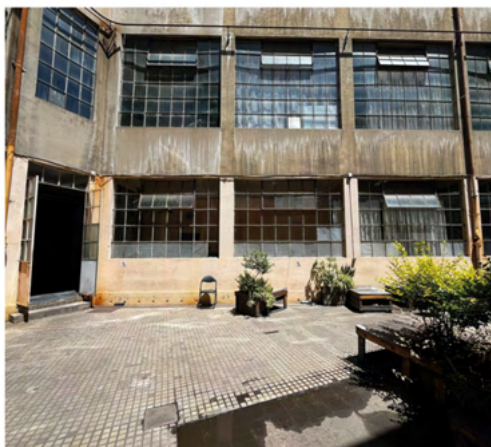
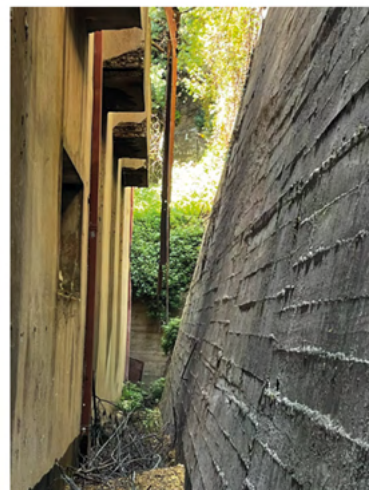
**Figura 94** Fotografías del espacio exterior del Archivo Histórico de la Municipalidad de Valparaíso

Mientras que, en el registro fotográfico del patio interior del edificio de la figura 94, se evidenciaron muros expuestos a las condiciones climáticas variables, con signos de envejecimiento del material, que al igual que en los otros acervos, es de hormigón armado. También, la mayor parte de las ventanas se encontraba con falta de vidrios adecuados y su cercanía con el cerro colindante, configuraron un factor estructural de riesgo permanente, debido a la humedad por capilaridad.

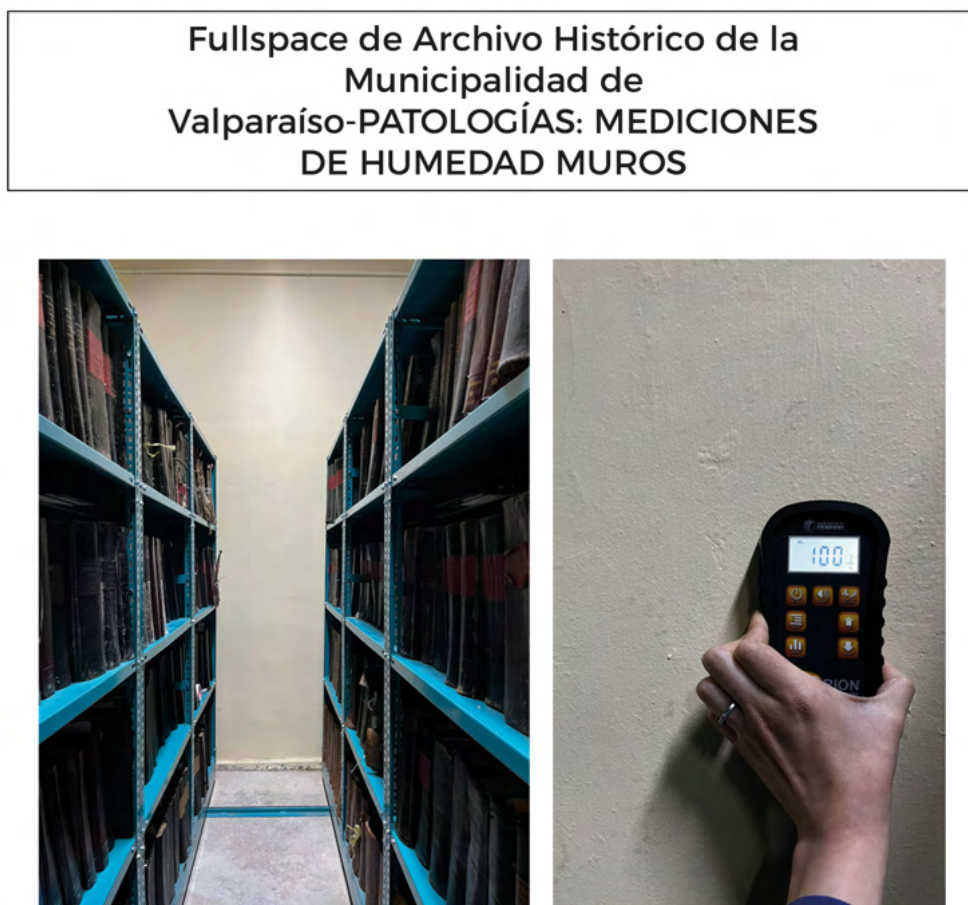
**Figura 95** Fotografías de las patologías del muro del Fullspace del Archivo Histórico de la Municipalidad de Valparaíso

Las mediciones de humedad con el higrómetro de la figura 95, confirmaron altos niveles de humedad, consistentes con la información cuantitativa, incluso sin manifestaciones visibles, indicando una patología persistente.

Las imágenes adquirieron un fuerte valor documental, al mostrar la coexistencia de riesgo estructural y documental dentro del mismo espacio físico. A simple vista, y en comparación con los muros subterráneos de la Biblioteca Severín, que mostraban grietas, fisuras y descascaramiento de la pintura, estos muros no muestran esas patologías, pero corren un riesgo estructural similar.

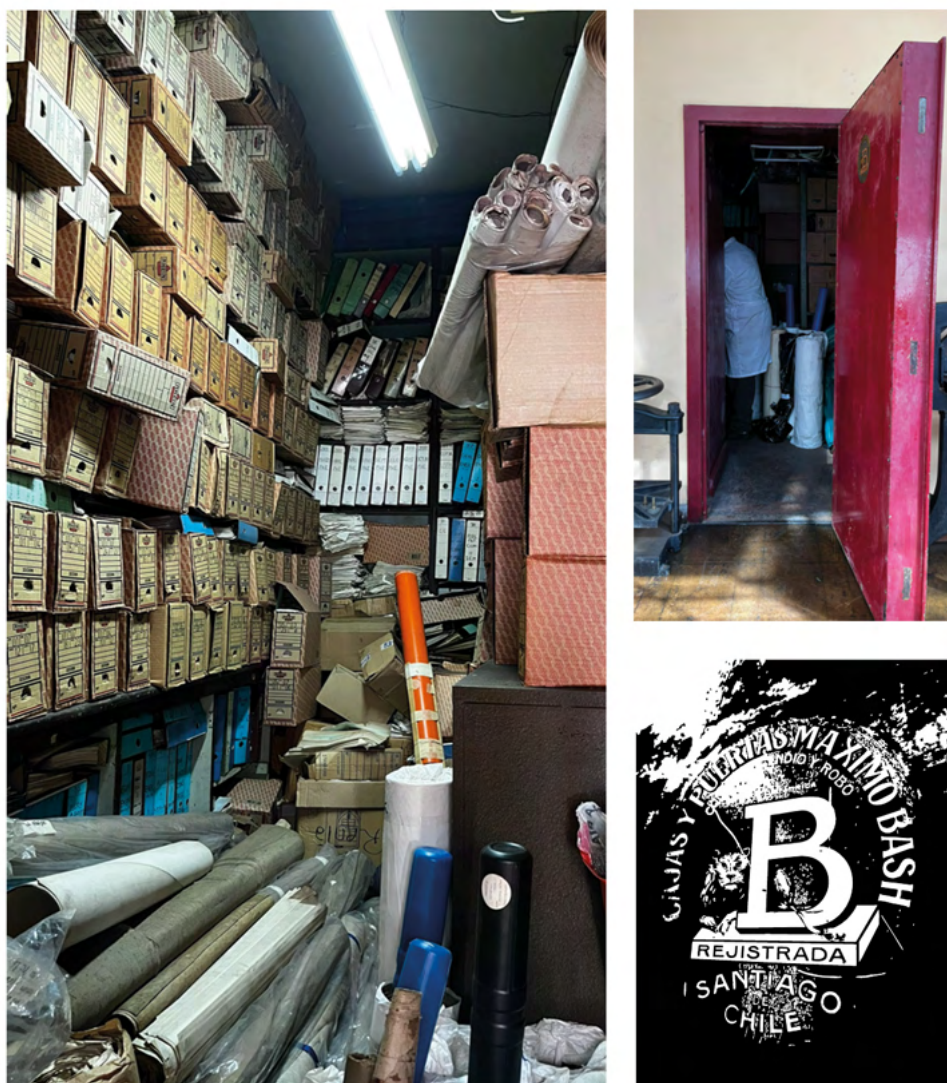
**Figura 96** Fotografías del espacio interior de la Bóveda del Archivo Histórico de la Municipalidad de Valparaíso

Por último, en la Bóveda del Archivo Histórico de la Municipalidad de Valparaíso, que se puede ver en la figura 96, es donde se encuentra la mayor cantidad de material documental resguardado, sobre todo planos y documentos, sin embargo, este espacio presentó un menor nivel de acondicionamiento ambiental y control técnico.

Finalmente, este recinto se percibió más precario y vulnerable que los espacios principales del archivo, lo que posicionó a la Bóveda como punto crítico dentro del sistema de conservación institucional, donde el riesgo acumulado es mayor, por falta revisiones continuas y acumulación de polvo, humedad y/o plagas como insectos o roedores.
