PATOLOGÍAS CONSTRUCTIVAS EN VALPARAÍSO.

**PROPUESTA DE METODOLOGÍA PARA LA IDENTIFICACIÓN, CARACTERIZACIÓN Y
REGISTRO DE LOS PROCESOS PATOLÓGICOS EN LAS TIPOLOGÍAS CONSTRUCTIVAS
HISTÓRICAS DEL PUERTO DE VALPARAÍSO.**

**TESIS DE MAGISTER
PILAR BUSTOS LARRAÑAGA**

2023

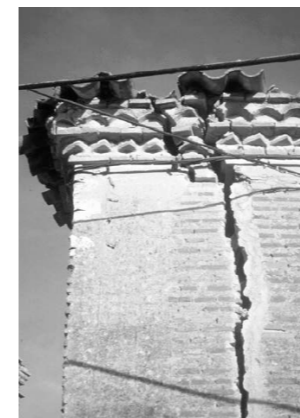
Figura 125
Fotografía de una grieta causada por empujes de cubierta.
Fuente: López et al., 2004, p.64.

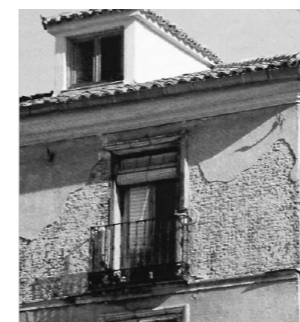
Figura 127 Fotografía de erosión mecánica producida por partículas transportadas por el viento sobre el mortero de agarre en un muro de ladrillos. Fuente: Broto, 2006, p. 111.

usuarios de un edificio, la acción de los animales, impactos o roces de objetos y la acción del viento (Ver fig. 127).

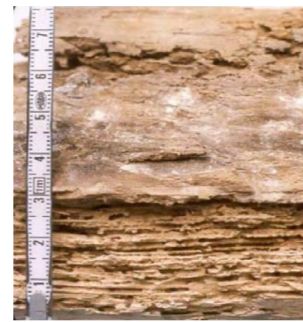
Figura 140
Madera atacada por coleópteros (curculiónidos), tercio inferior de la fotografía galerías y larvas, parte central de la pieza micelios micóticos y parte superior pudrición.
Fuente: Lasheras, 2009, p. 800.

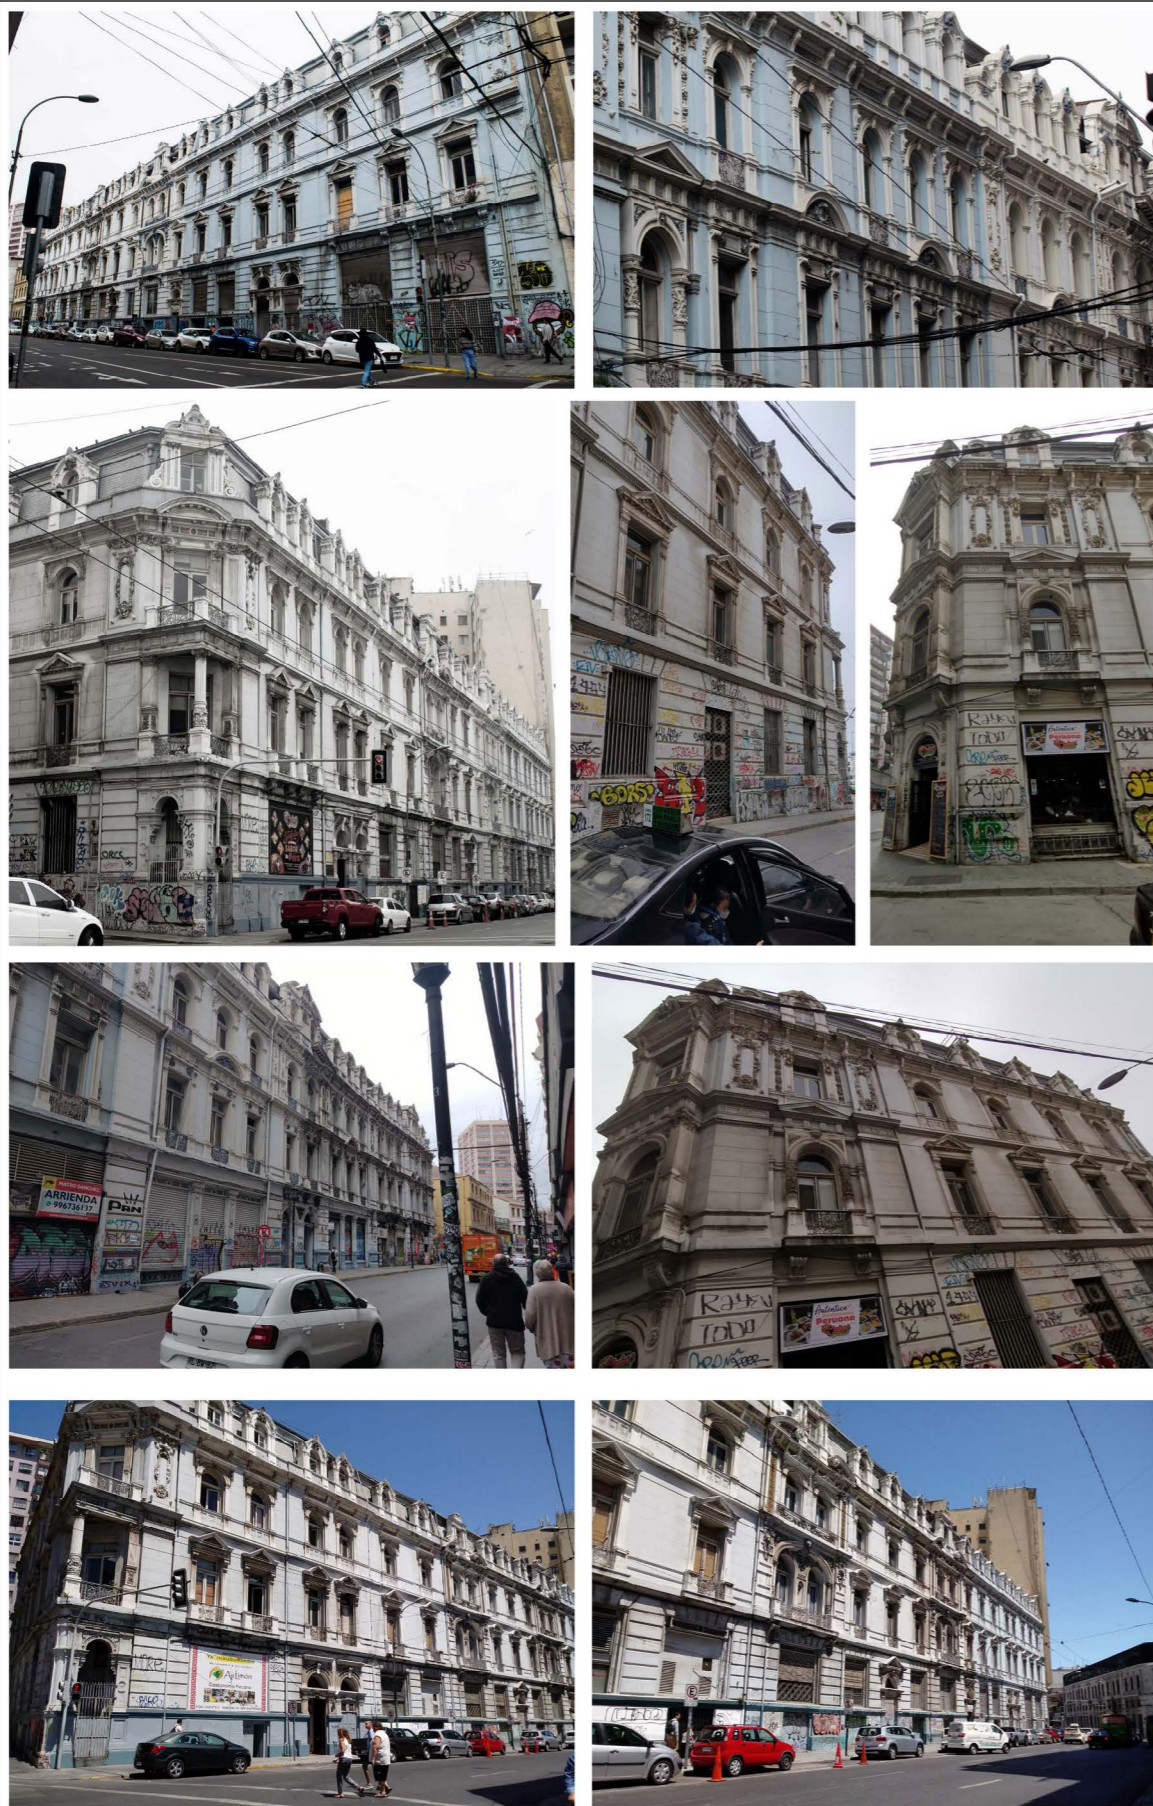
FOTOGRAFÍAS DEL INMUEBLE

El Ex Hotel Royal presenta lesiones químicas como paramentos ennegrecidos producto de la contaminación atmosférica, aparición de organismos como plantas superiores, lesiones físicas como suciedad por depósito superficial y por lavado diferencial, lesiones mecánicas como grietas de gran magnitud y longitud, fisuras, desprendimientos de revocos o acabados y estructura de soporte descubierta, además de una lesión que no estaba contemplada como son los grafitis que afectan directamente sobre los valores del inmueble.

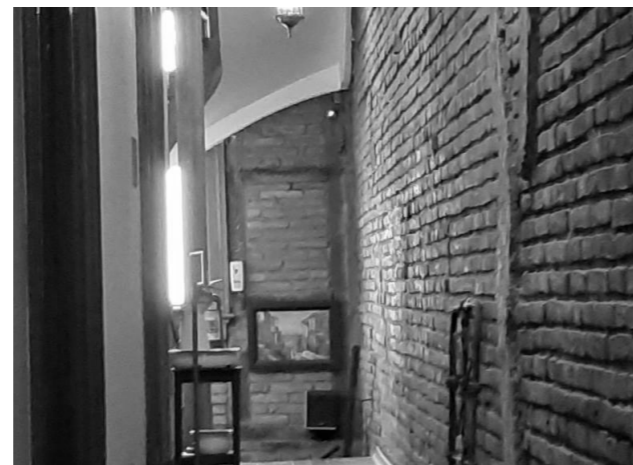
Figura 161
Fotografía izq. vista interior de una habitación del Hotel Reina Victoria. Fotografía der. vista interior del pasillo hacia la escalera, se aprecia el muro de entramado de madera relleno de albañilería. Fuente: Hotel Reina Victoria, n.d. Disponible en: <http://www.hotelreinaVictoria.cl/#alojamiento>

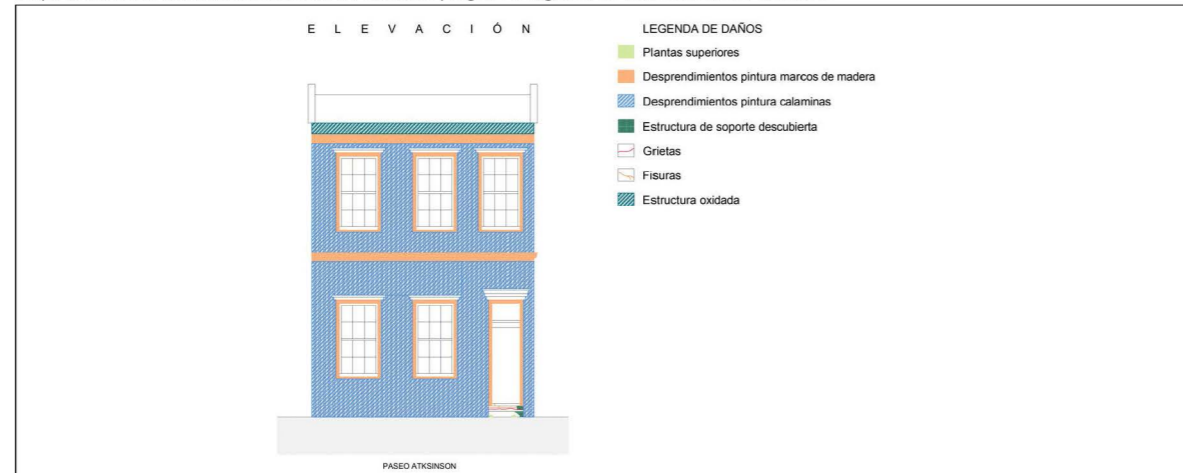
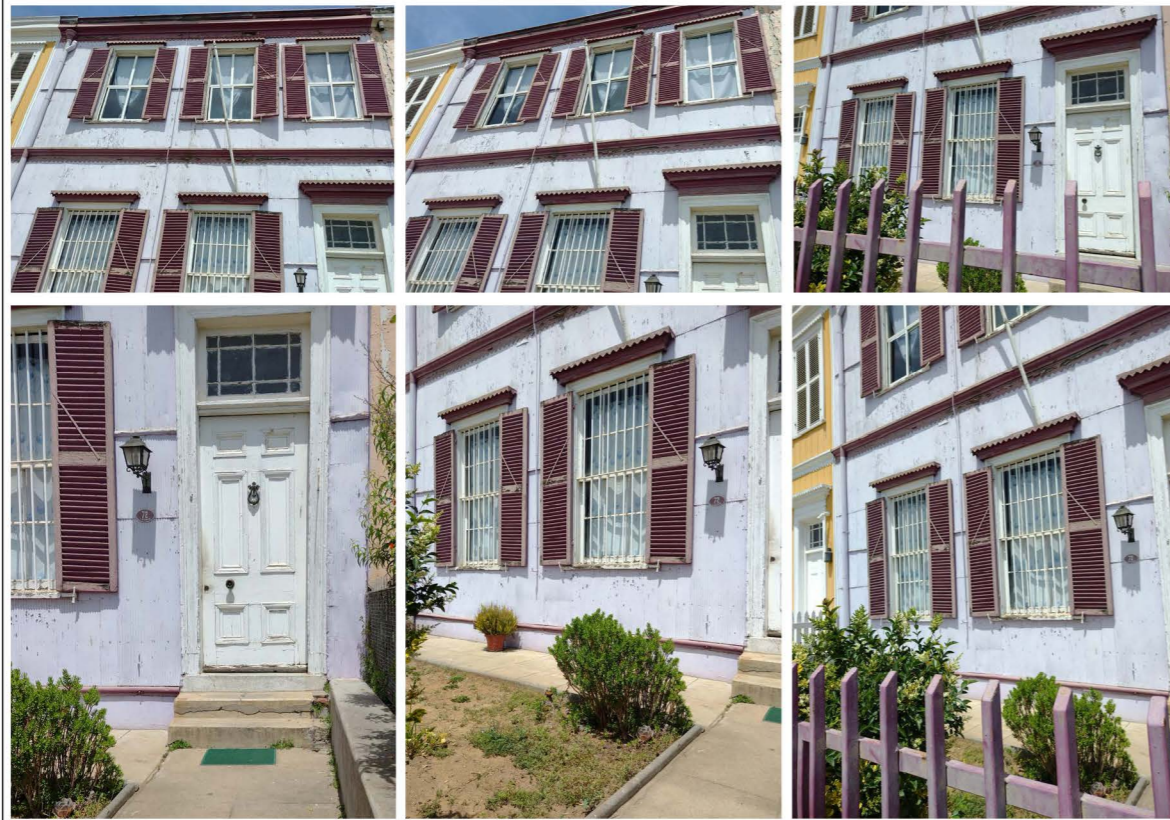
La vivienda del paseo Atkinson presenta lesiones más focalizadas y por lo tanto, de menor riesgo, entre las lesiones químicas existe presencia de organismos plantas superiores en el acceso principal aparecen aldedañas a la fisuras y grietas del concreto, también hay presencia de lesiones físicas como desprendimientos de pintura de los marcos de las ventanas como de las calaminas la causa de esta lesión tiene relación con la exposición del inmueble ante los factores climáticos, entre las lesiones mecánicas que presenta esta vivienda están una grieta y fisuras de menor consideración a diferencia de los casos anteriormente analizados, en el acceso principal también encontramos la estructura de soporte descubierta se cree que su causa puede ser debido a un desgaste del material o roce en aquella esquina, este caso de estudio presenta una lesión característica de los inmuebles porteños como es las estructuras oxidadas aquella lesión tiene su causa en los factores climáticos a los que se expone esta fachada norte.
